Rapport de mission de repérage des matériaux et produits contenant de l'amiante avant réalisation de travaux dans un immeuble bâti

63 rue des Moulins - Appt C2
(N° de lot: 63MOULIN-C2)
62200 BOULOGNE SUR MER

Référence du dossier : 2407CHNBA -
BI1110000114904

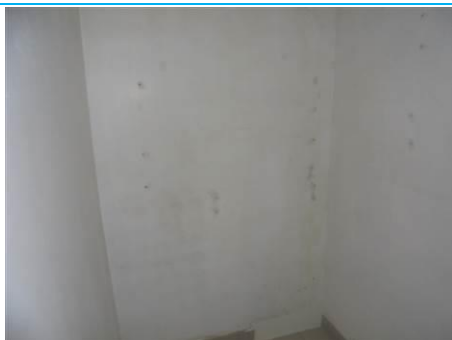
Matériaux : ZPSO-001
 Prélèvement : P001; P002
 Description : Enduit sur mur béton périphérique
 Localisation : RDC - Rangement
 Résultat : Absence d'amiante

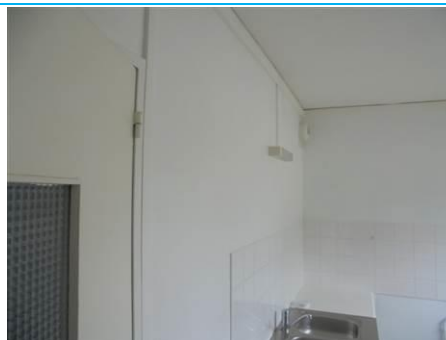
Matériaux : ZPSO-002
 Prélèvement : P003; P004
 Description : Enduits sur cloison plâtre
 Localisation : RDC - Cuisine; RDC - Salle de bain
 Résultat : Absence d'amiante

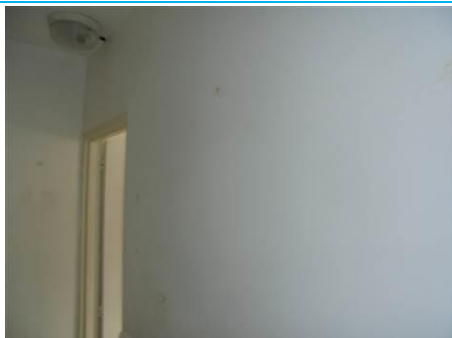
Matériaux : ZPSO-003
 Prélèvement : P005; P006
 Description : Enduit mur de refend
 Localisation : RDC - Entrée; RDC - Rangement
 Résultat : Absence d'amiante
