Rapport de mission de repérage des matériaux et produits contenant de l'amiante avant réalisation de travaux dans un immeuble bâti

63 rue des Moulins - Appt A6
(N° de lot: 63MOULIN-A6)
62200 BOULOGNE SUR MER

Référence du dossier : 2407CHNBA -
BI1110000114894

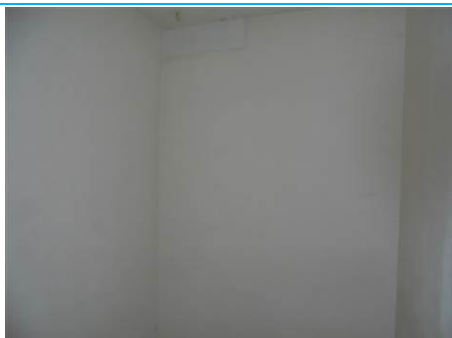
Matériaux : ZPSO-001
 Prélèvement : P001; P002
 Description : Enduit sur mur béton périphérique
 Localisation : 2 ème Etage - Rangement
 Résultat : Absence d'amiante

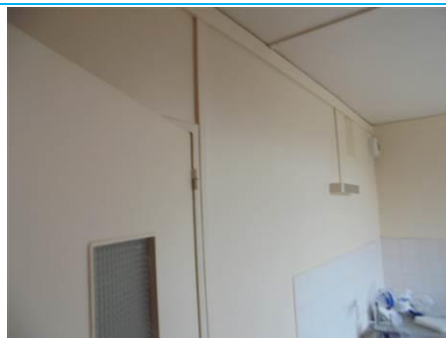
Matériaux : ZPSO-002
 Prélèvement : P003; P004
 Description : Enduits sur cloison plâtre
 Localisation : 2 ème Etage - Cuisine; 2 ème Etage - Salle de bain
 Résultat : Absence d'amiante

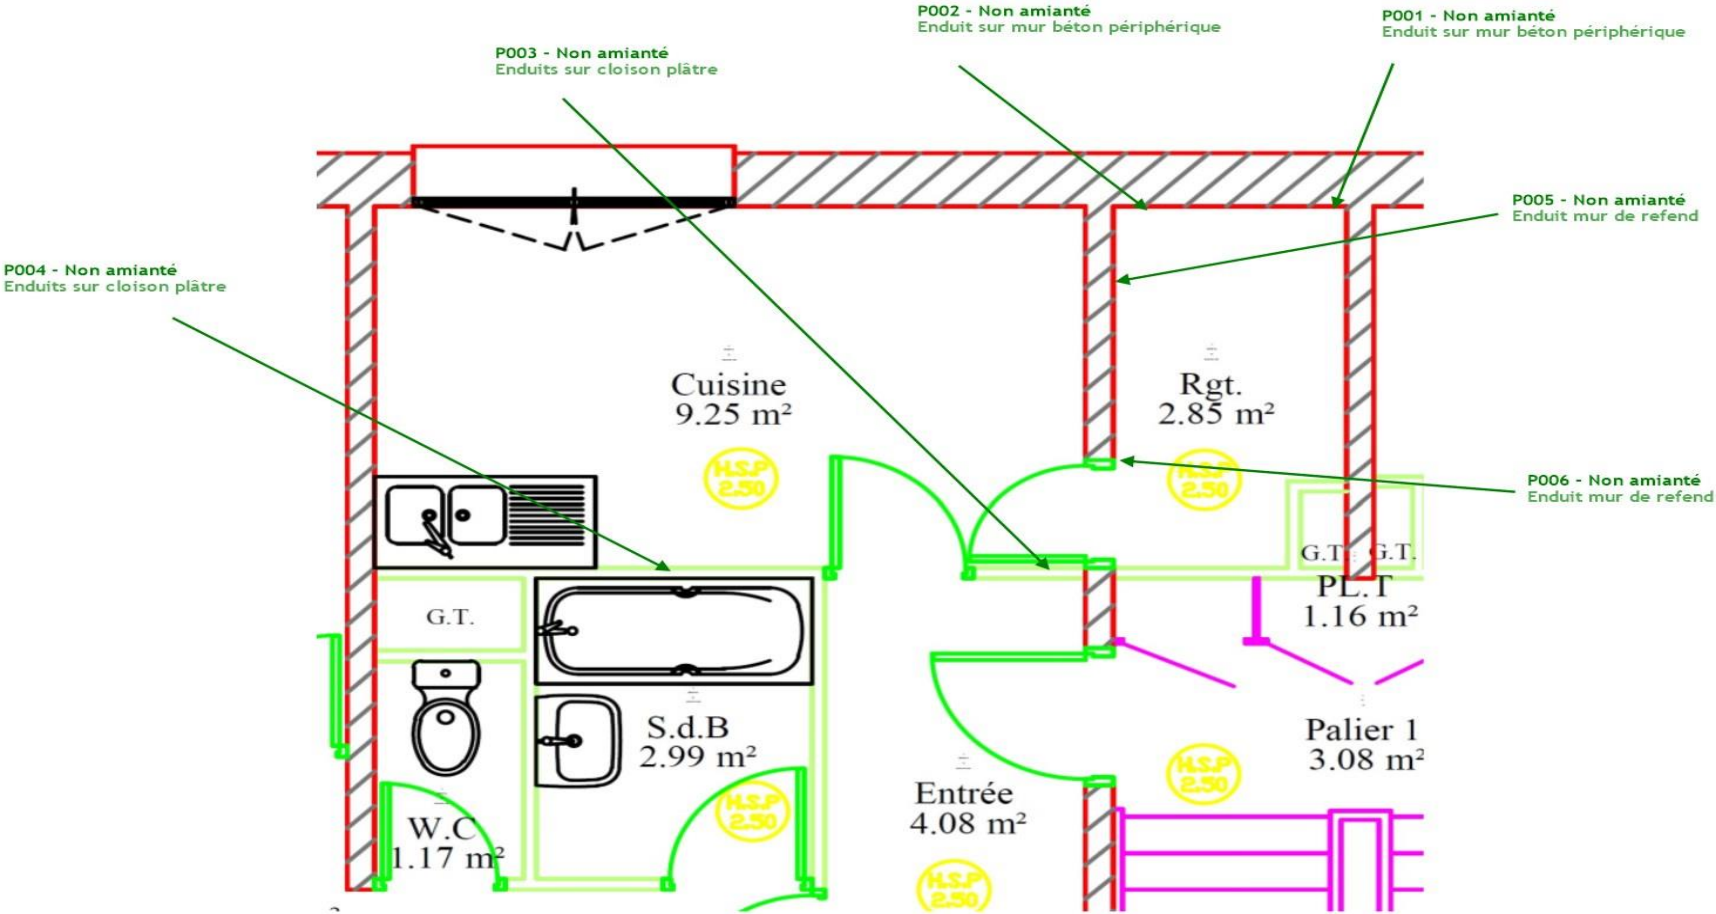
Etage	Intitulé du plan
2ème Etage / A6	Localisation prélèvements
