Rapport de mission de repérage des matériaux et produits contenant de l'amiante avant réalisation de travaux dans un immeuble bâti

63 rue des Moulins - Appt B3
(N° de lot: 63MOULIN-B3)
62200 BOULOGNE SUR MER

Référence du dossier : 2407CHNBA -
BI1110000114898

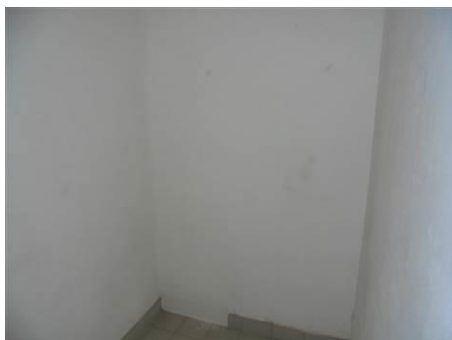
Matériaux : ZPSO-001
 Prélèvement : P001; P002
 Description : Enduit sur mur béton périphérique
 Localisation : 1er Etage - Rangement
 Résultat : Absence d'amiante

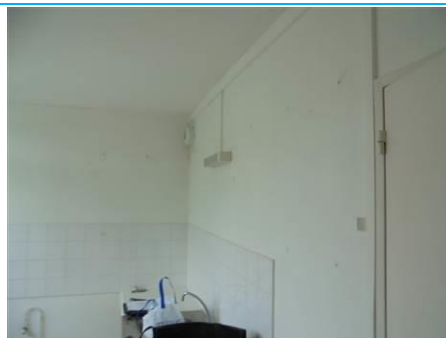
Matériaux : ZPSO-002
 Prélèvement : P003; P004
 Description : Enduits sur cloison plâtre
 Localisation : 1er Etage - Cuisine; 1er Etage - Salle de bain; RDC -
 Entrée
 Résultat : Absence d'amiante

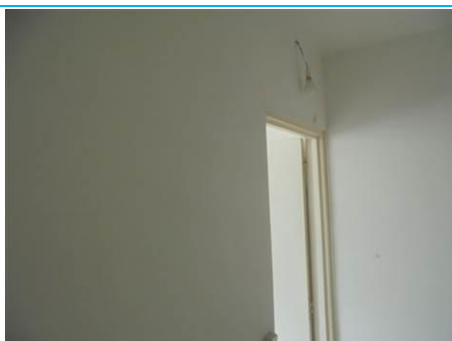
Matériaux : ZPSO-003
 Prélèvement : P005; P006
 Description : Enduit mur de refend
 Localisation : 1er Etage - Entrée; 1er Etage - Rangement
 Résultat : Absence d'amiante
