# Rapport de mission de repérage des matériaux et produits contenant de l'amiante avant réalisation de travaux dans un immeuble bâti

63 rue des Moulins - Appt C7  
(N° de lot: 63MOULIN-C7)  
62200 BOULOGNE SUR MER

**Référence du dossier :** 2407CHNBA -  
BI1110000114909

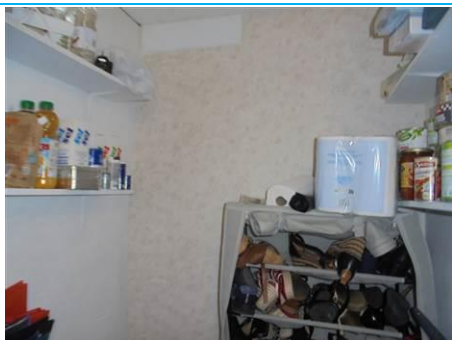
Matériaux : ZPSO-001  
 Prélèvement : P001; P002  
 Description : Enduit sur mur béton périphérique  
 Localisation : 3 ème Etage - Rangement  
 Résultat : Absence d'amiante

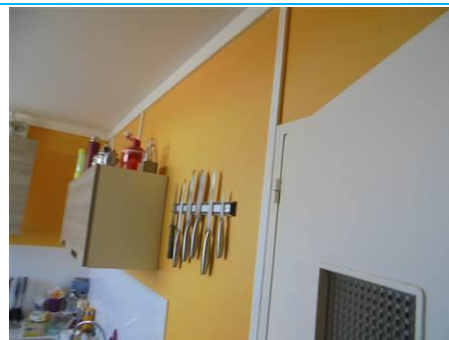
Matériaux : ZPSO-002  
 Prélèvement : P003; P004  
 Description : Enduits sur cloison plâtre  
 Localisation : 3 ème Etage - Cuisine; 3 ème Etage - Salle de bain  
 Résultat : Absence d'amiante

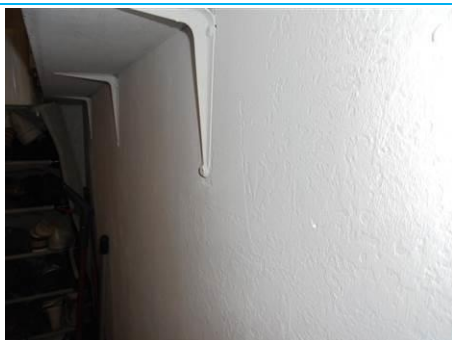
Matériaux : ZPSO-003  
 Prélèvement : P005; P006  
 Description : Enduit mur de refend  
 Localisation : 3 ème Etage - Entrée; 3 ème Etage - Rangement  
 Résultat : Absence d'amiante
