# Rapport de mission de repérage des matériaux et produits contenant de l'amiante avant réalisation de travaux dans un immeuble bâti

63 rue des Moulins - Appt A8  
(N° de lot: 63MOULIN-A8)  
62200 BOULOGNE SUR MER

**Référence du dossier :** 2407CHNBA -  
BI1110000114896

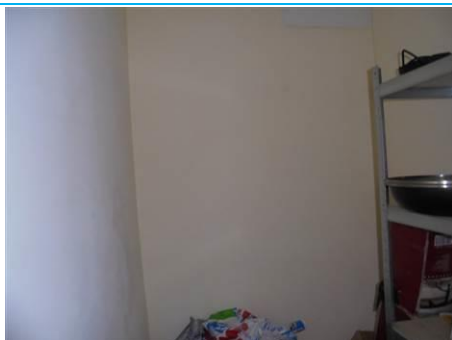
Matériaux : ZPSO-001  
 Prélèvement : P001; P002  
 Description : Enduit sur mur béton périphérique  
 Localisation : 3 ème Etage - Rangement  
 Résultat : Absence d'amiante

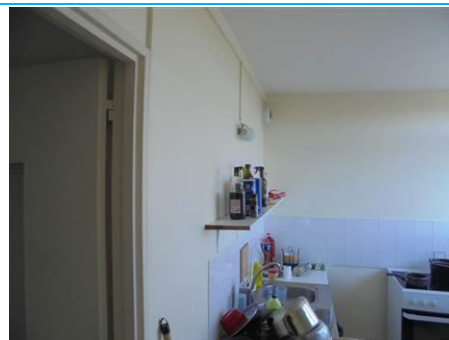
Matériaux : ZPSO-002  
 Prélèvement : P003; P004  
 Description : Enduits sur cloison plâtre  
 Localisation : 3 ème Etage - Cuisine; 3 ème Etage - Salle de bain  
 Résultat : Absence d'amiante

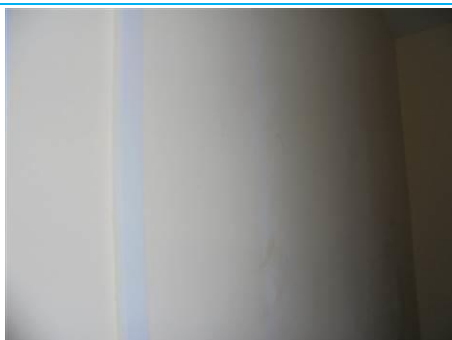
Matériaux : ZPSO-003  
 Prélèvement : P005; P006  
 Description : Enduit mur de refend  
 Localisation : 3 ème Etage - Entrée; 3 ème Etage - Rangement  
 Résultat : Absence d'amiante

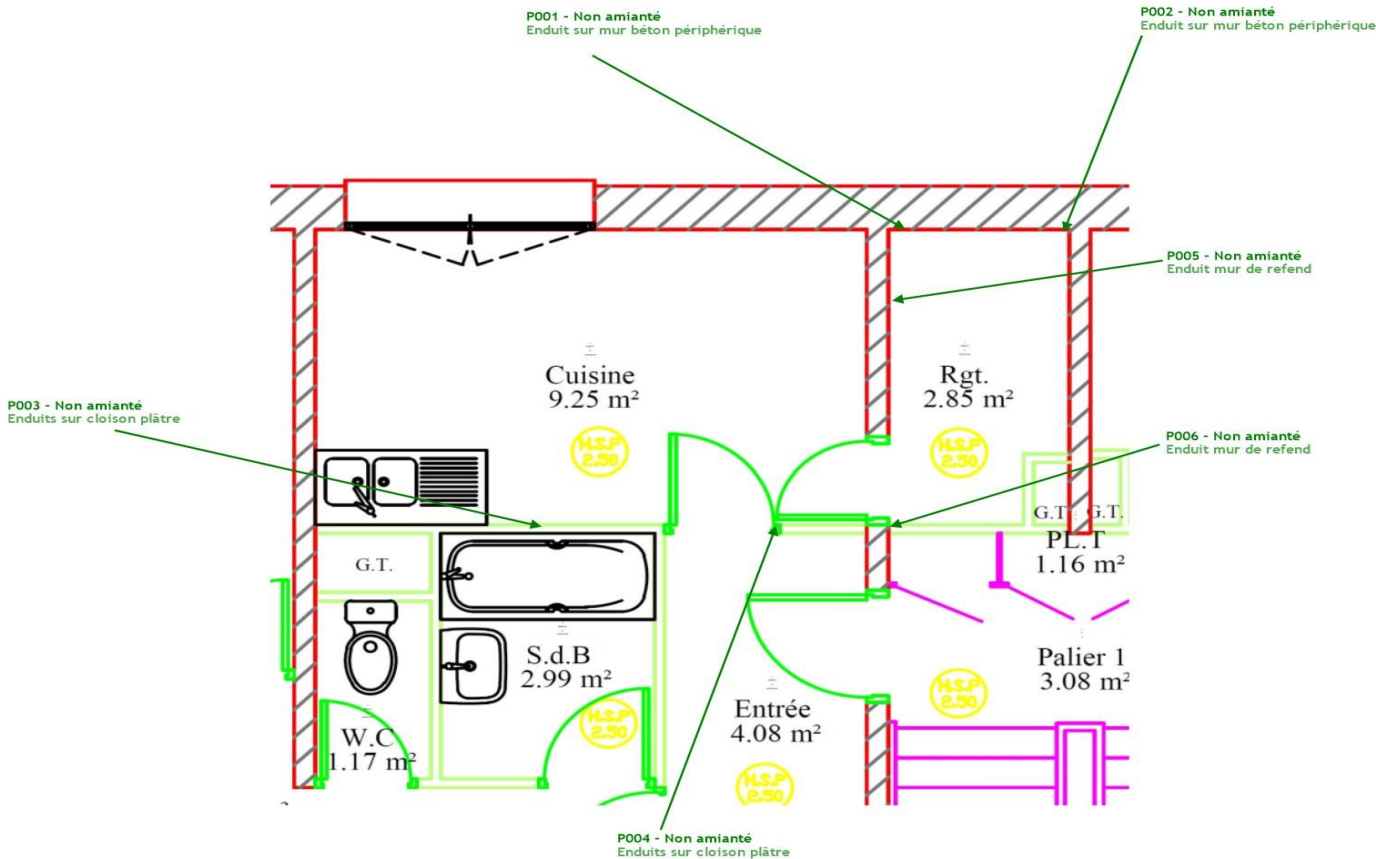
Nom du plan :  
3ème Etage A8 - Localisations  
prélèvements
