ACOR ETUDES

AFFAIRE N°20181

*Château Bois Préau
2 Rue Charles Floquet
92500 Rueil-Malmaison.*

Pré-Rapport de Diagnostic Amiante avant Travaux

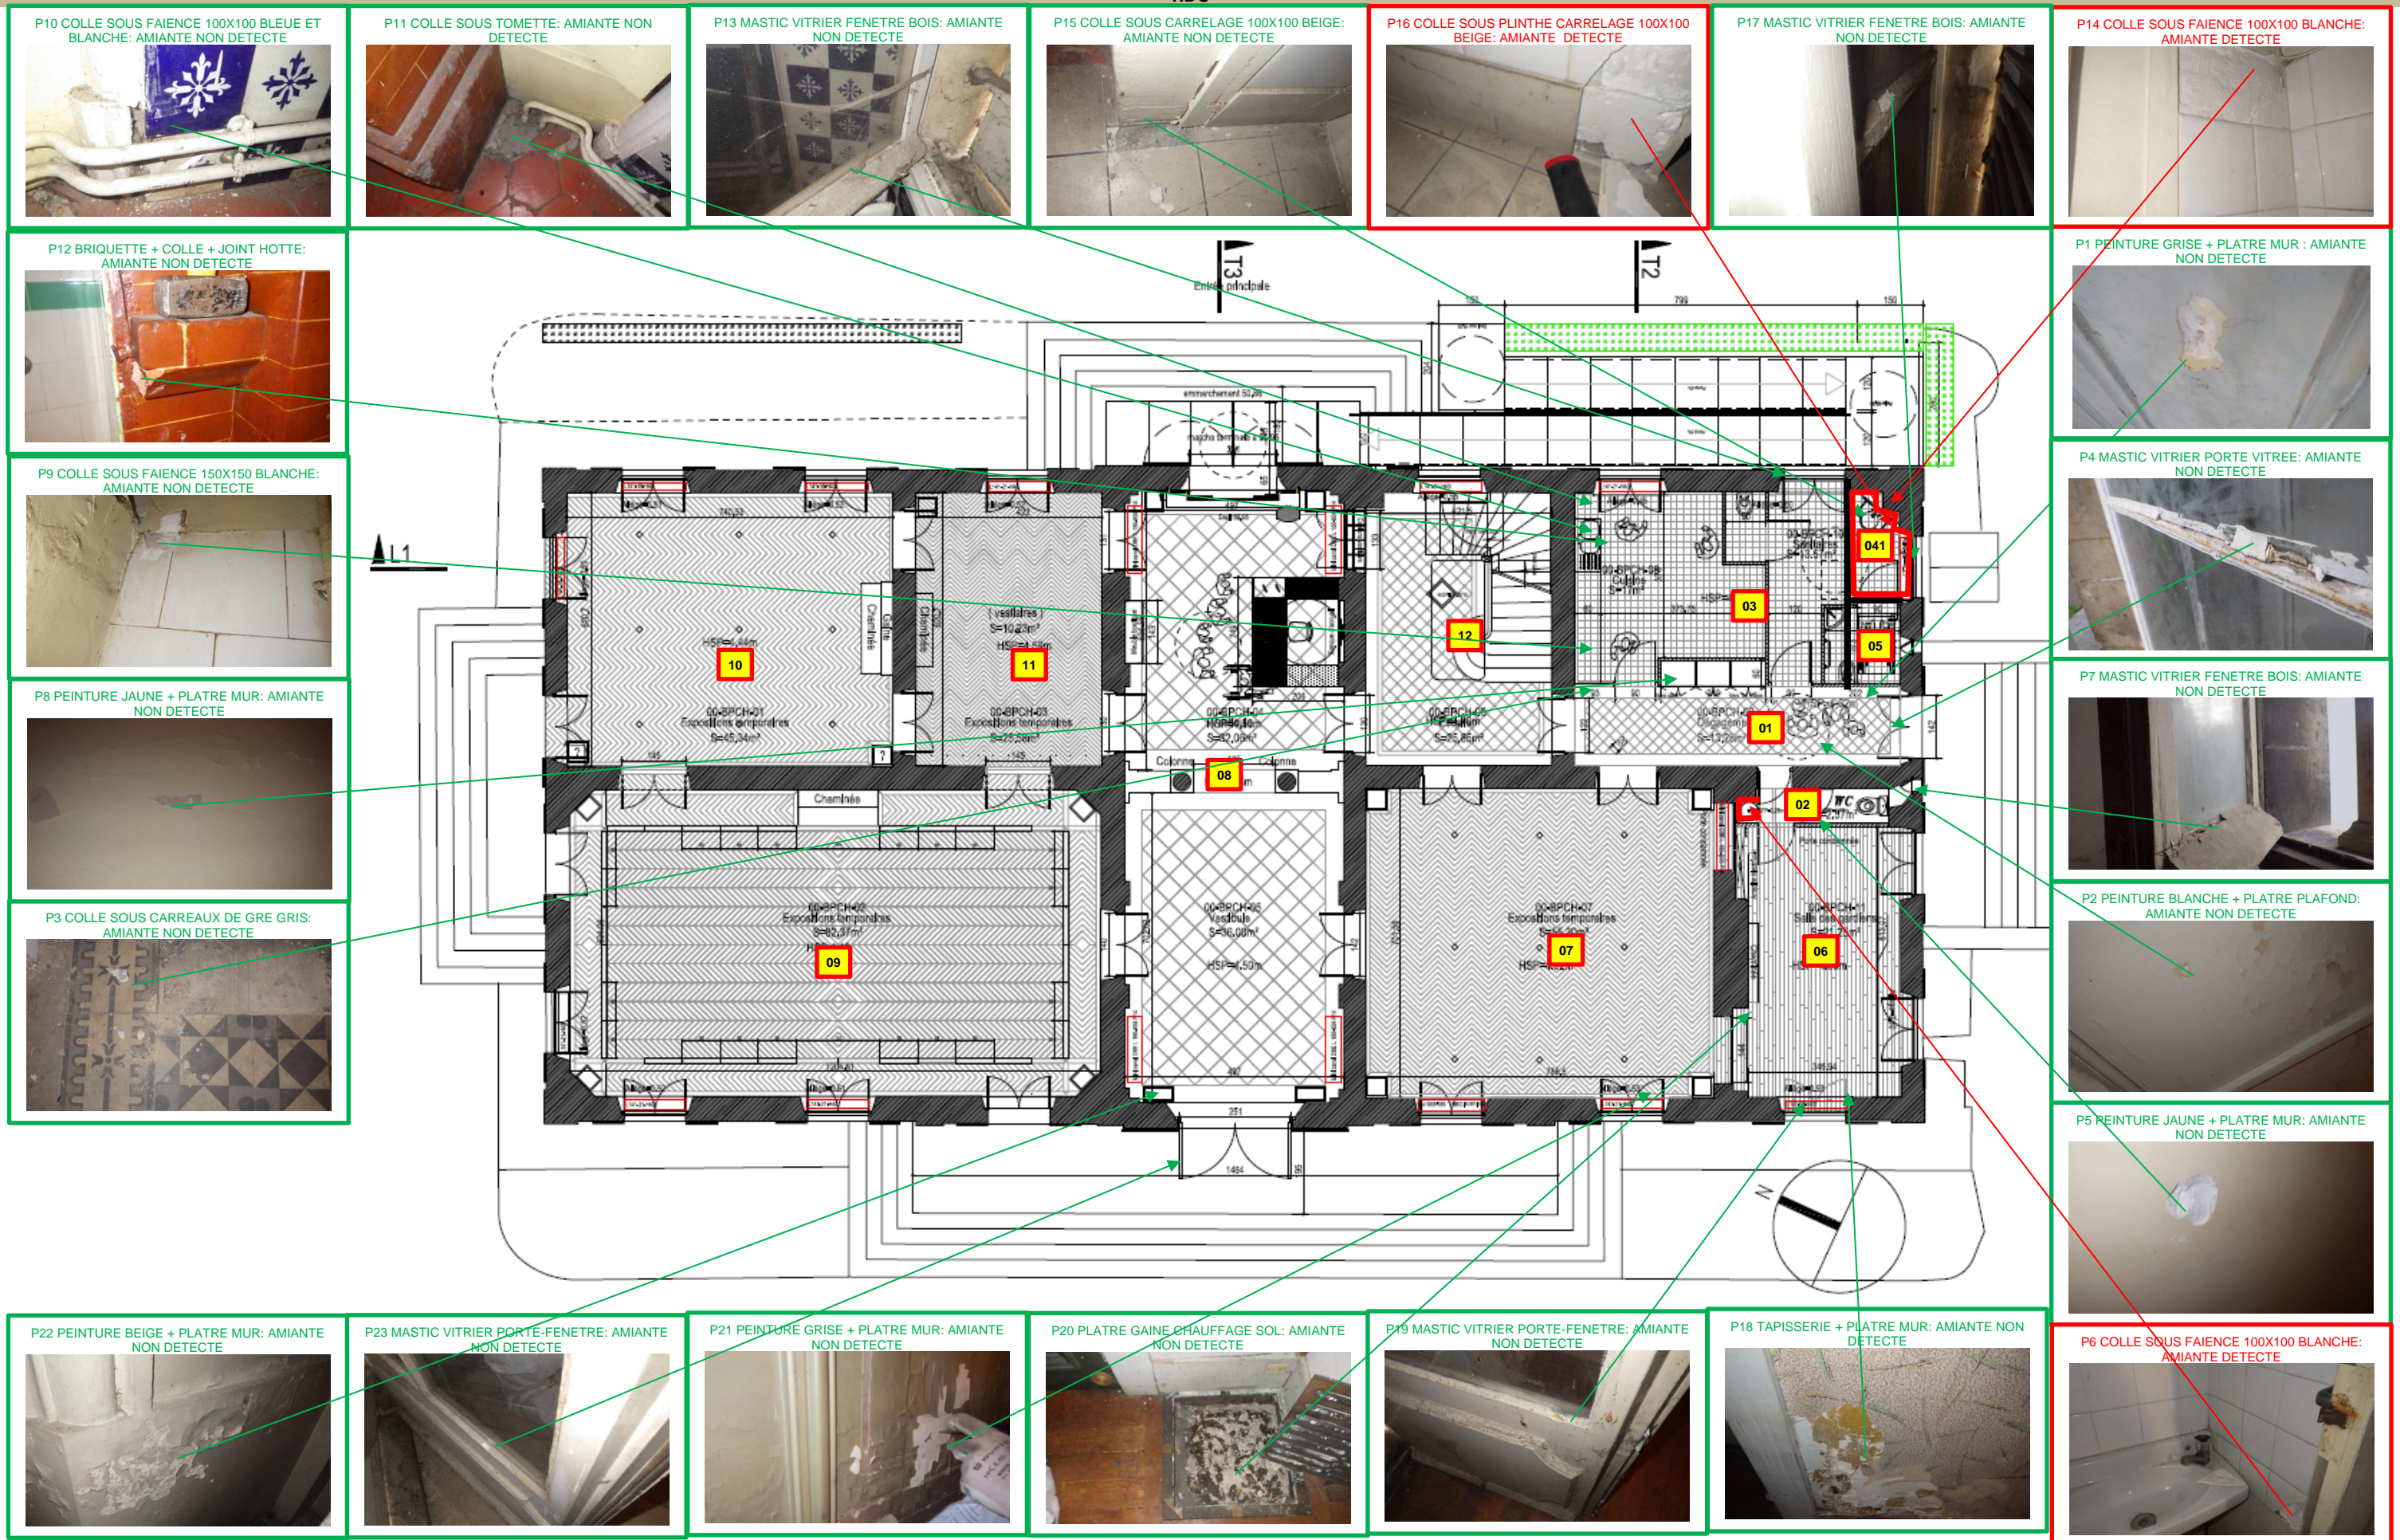
RDC

- Dans la colle sous faïence 100X100 prélevée (P6 local 02 au rez de chaussée) : amiante détecté.
 - Dans la colle sous faïence 100X100 prélevée (P14 local 04 au rez de chaussée) : amiante détecté.

- Dans la colle sous plinthe carrelage 100x100 beige prélevée (P16 local 04 au rez de chaussée) : amiante détecté.
 - Dans le joint bride prélevé (P28 local 03 au sous-sol) : amiante détecté.

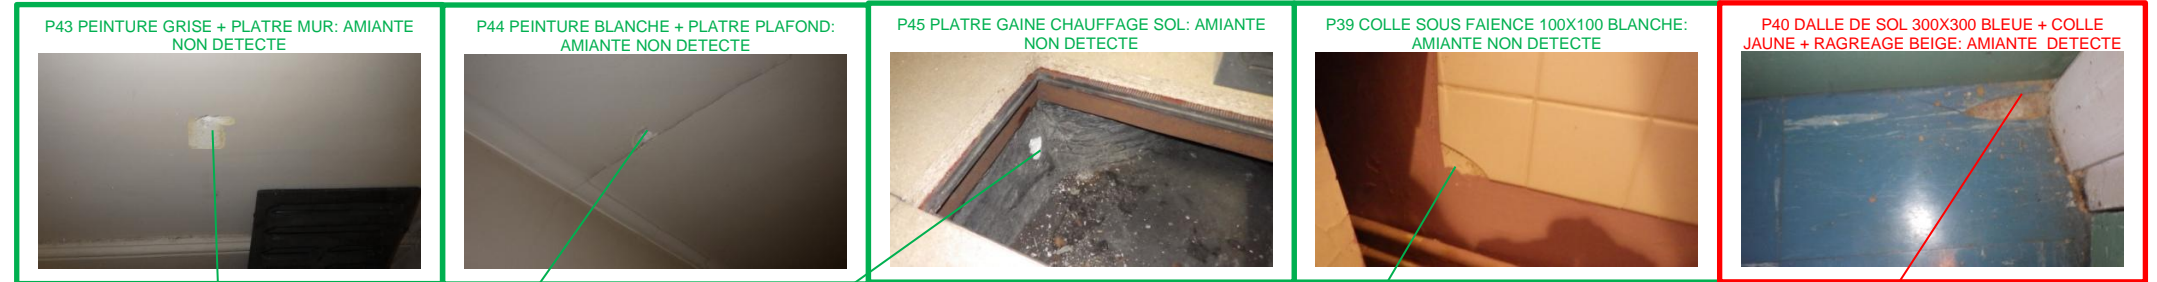
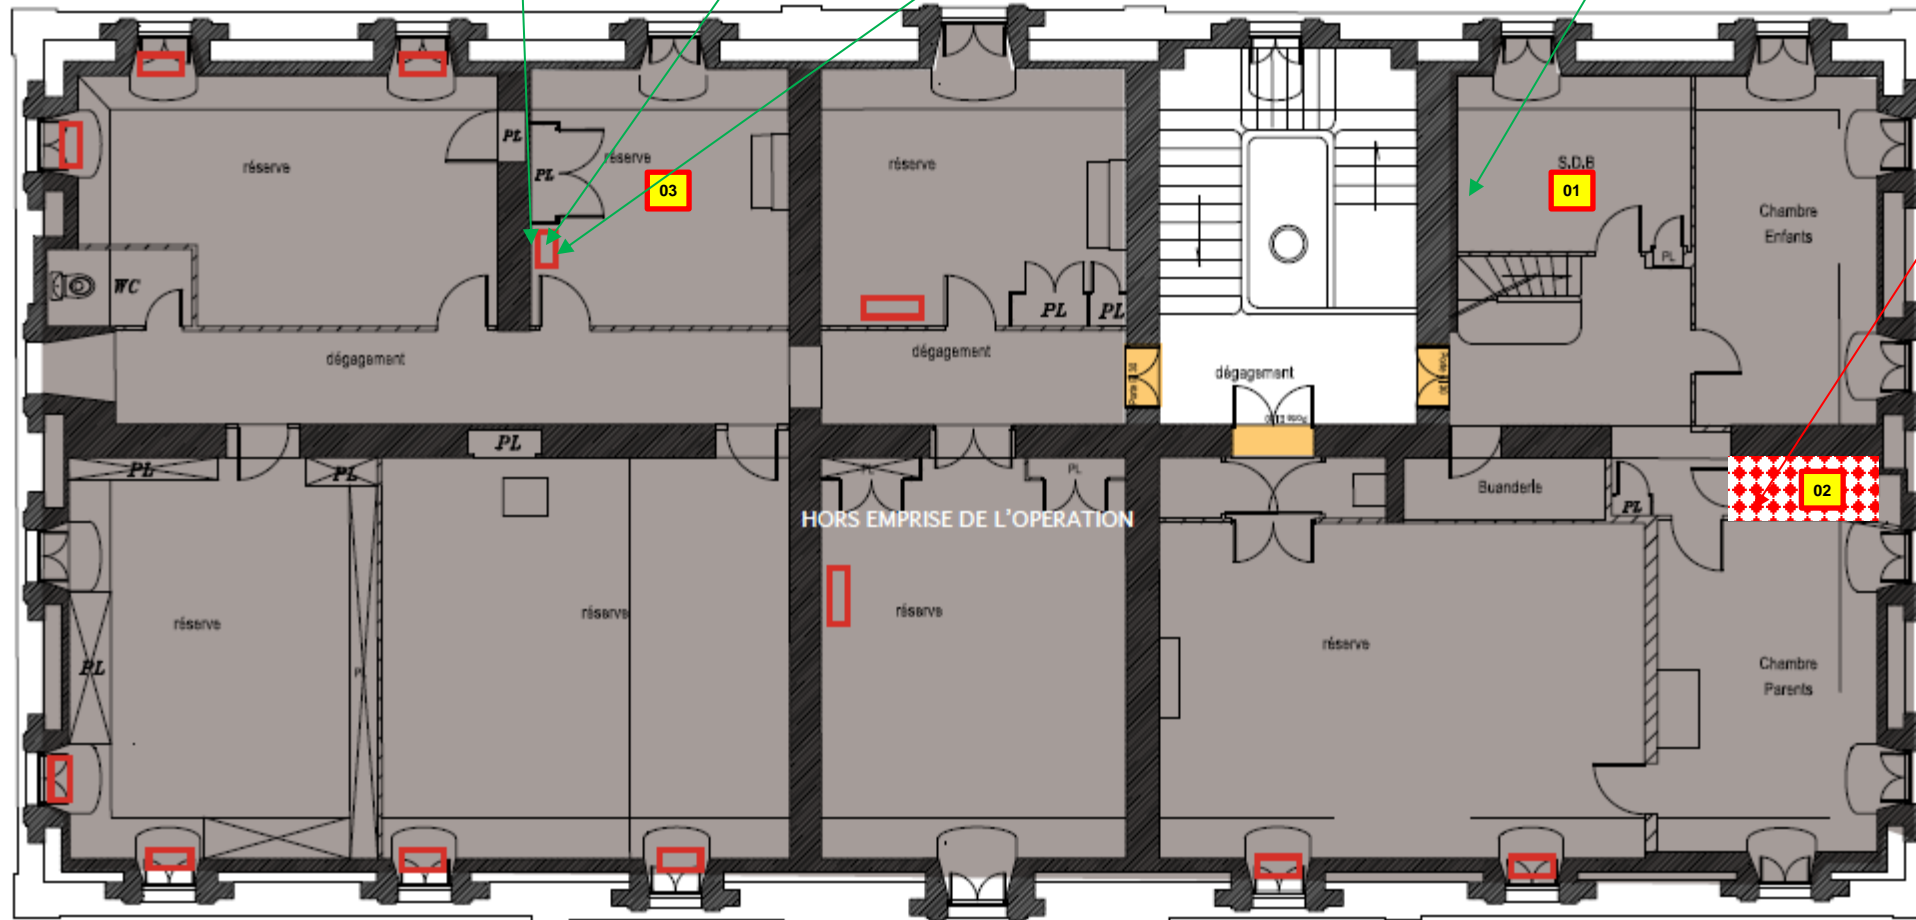
2EME ETAGE

- Dans les dalles de sol 300x300 bleues prélevées (P40 local 02 dans l'appartement de fonction au 2^{ème} étage) : amiante détecté.
