Rapport de prélèvement et d'analyse pour recherche d'Amiante liant + granulats enrobés

Référence du rapport : 26228237/S2/1
Rapport rédigé le : 07/05/2025

CPAM - INSTALLATION DE BORNES IRVE

PARKING

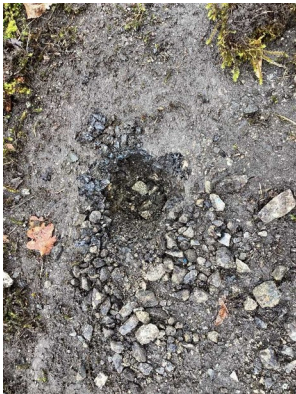
PARKING	P1
Matériau ou produit ne contenant pas de : Amiante liant + granulat enrobé

Infrastructures non linéaires (places, zones piétonnes, parkings...) : Enrobé

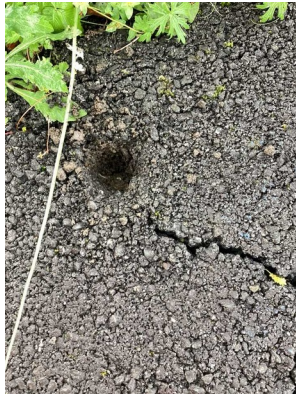
PARKING	P2
Matériau ou produit ne contenant pas de : Amiante liant + granulat enrobé

Infrastructures non linéaires (places, zones piétonnes, parkings...) : Enrobé

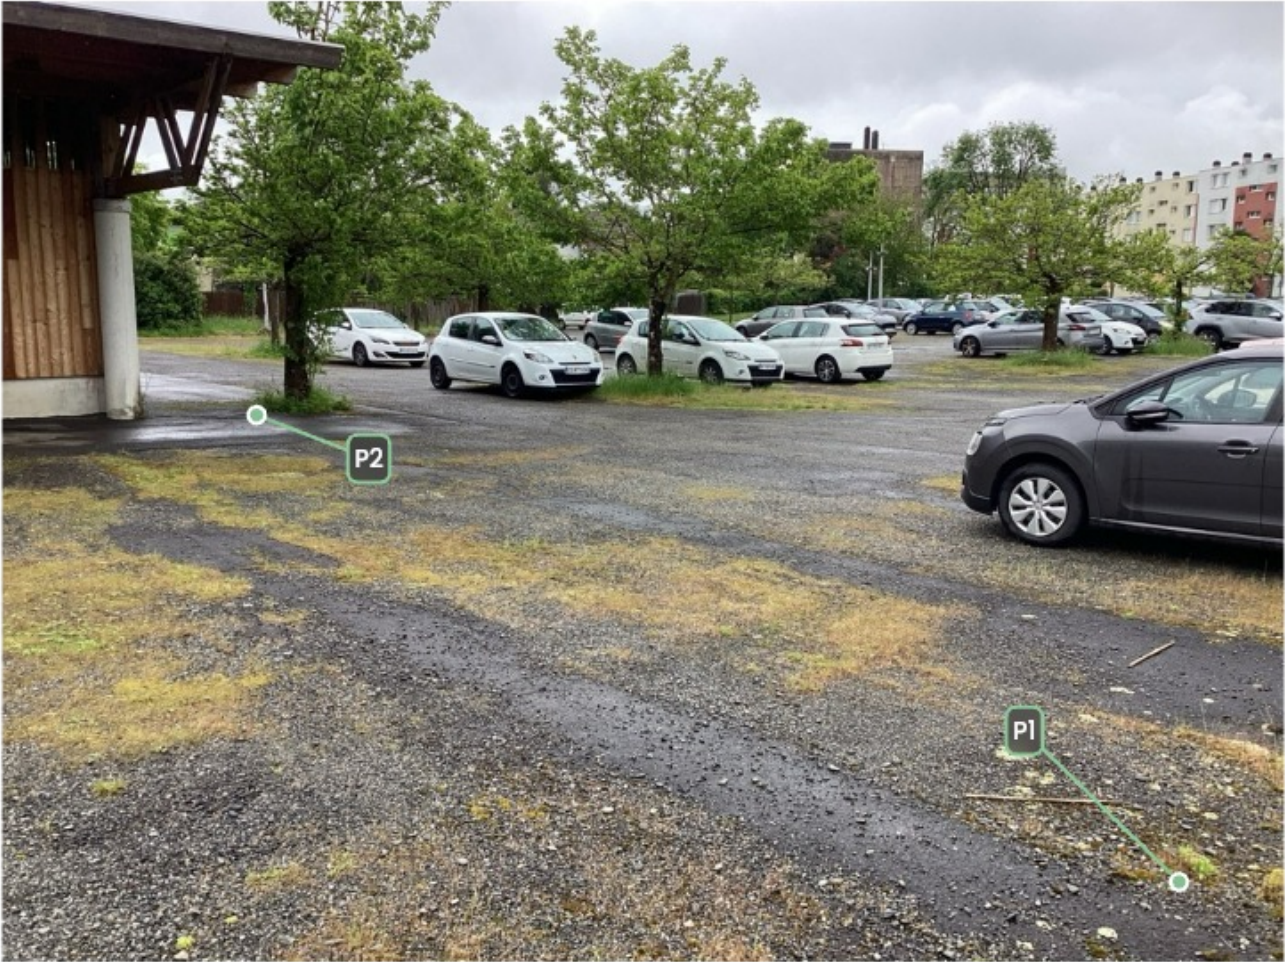
4.3. Croquis de localisation des prélèvements

PLANCHE DE REPERAGE TECHNIQUE		
La planche de repérage est indissociable du rapport		
ADRESSE	CPAM - INSTALLATION DE BORNES IRVE RUE TRISTAN DEREME 64000 PAU	
Localisation PARKING	Date visite	Du 21/04/2025 au 21/04/2025
	Auteur	Christophe CAZAUX
	N° dossier	26228237/S2/1
	Planche	1/1
	Indice	1
Vue utilisée :		
Matériaux et produits contenant de l'amiante :
