# Pré-rapport de repérage amiante avant réalisation de travaux dans un immeuble bâti

**Rapport N° : 27073077/S1/1/AM-RTV\_V1****Rédigé le : 10/03/2026****Référence au programme de travaux :**  
PROGRAMME PREVISIONNEL AULT / réalisé le  
20/06/2025 par BUREAU VERITAS /EDDY FLAMANT

**CASERNE D AULT**

**BAT 002****Date(s) d'intervention(s) :**Le 24/06/2025 ; Le 13/02/2026 ; Le 26/06/2025 ; Le  
27/06/2025

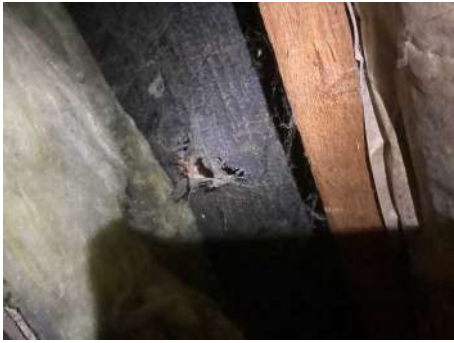
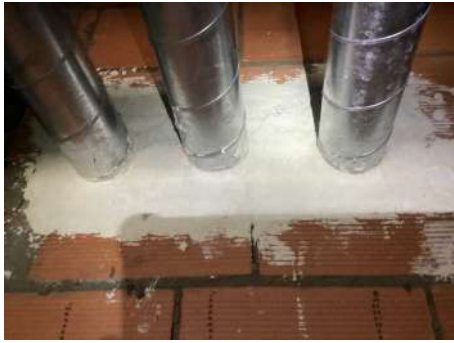
| R+3 -> Local 3 | | R+3 -> Local 3 | |

| Eléments sous toiture -> Pare-pluie | | Gaines et coffres verticaux -> Enduits de ragréage, débouillage, lissage | |

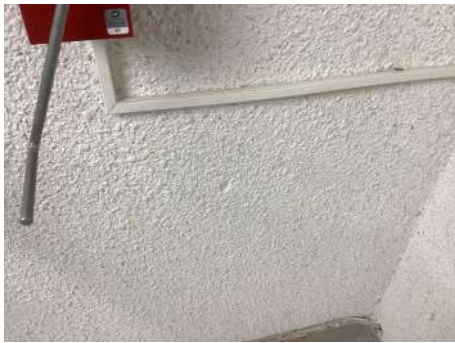
| R+3 -> Local 7 | |

| Murs et cloisons maçonnées "en dur" -> Peinture Enduits lissés, projetés ou talochés | |

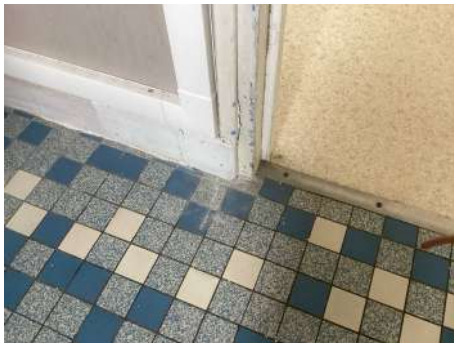
| RDC -> Logement 2 -> Local 22 | |

| Revêtements de murs, poteaux, cloisons, gaines, coffres -> Colles de plinthe | |

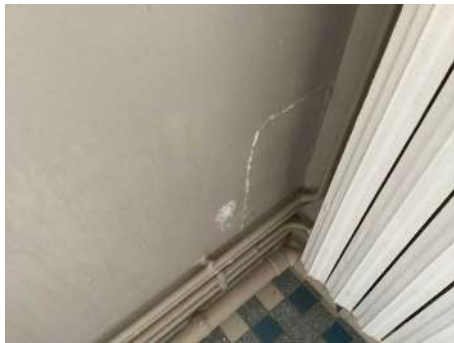
| RDC -> Logement 2 -> Local 22 | |

| Murs et cloisons maçonnées "en dur" -> Enduits lissés, projetés ou talochés | |

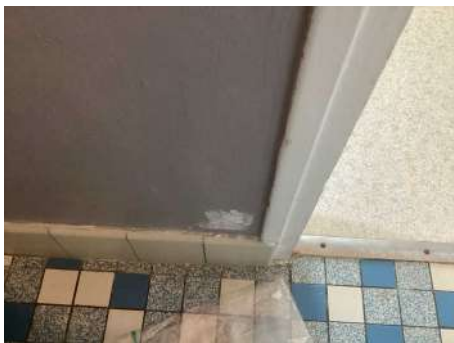
| RDC -> Logement 2 -> Local 23 | |

| Cloisons (légères et préfabriquées) -> Enduits lissés, projetés ou talochés | |

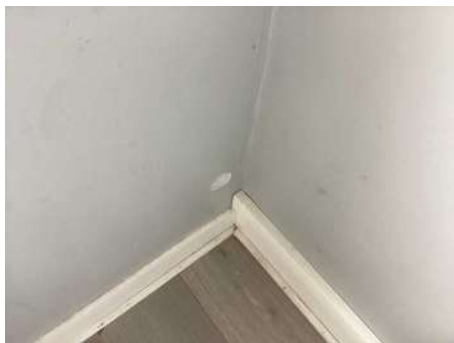
| RDC -> Logement 2 -> Local 17 | |

| Murs et cloisons maçonnées "en dur" -> Enduits lissés, projetés ou talochés | |

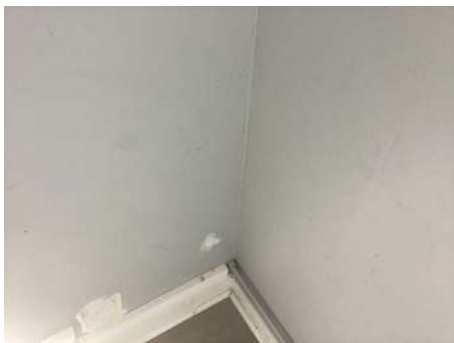
| RDC -> Logement 2 -> Local 17 | |

| Cloisons (légères et préfabriquées) -> Enduits lissés, projetés ou talochés | |

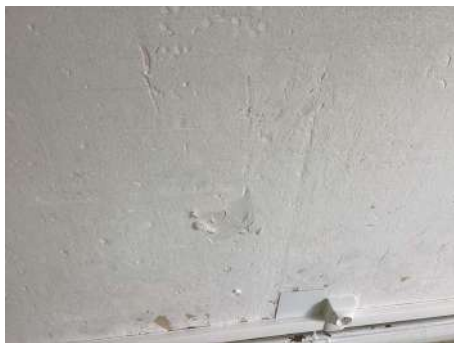
| RDC -> Logement 2 -> Local 19 | |

| Revêtements de murs, poteaux, cloisons, gaines, coffres -> Colles | |

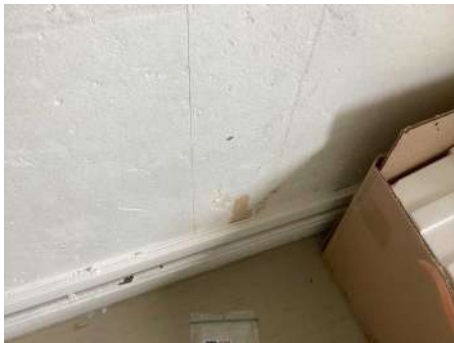
| RDC -> Logement 2 -> Local 19 | |

| Revêtements de murs, poteaux, cloisons, gaines, coffres -> Colles | |

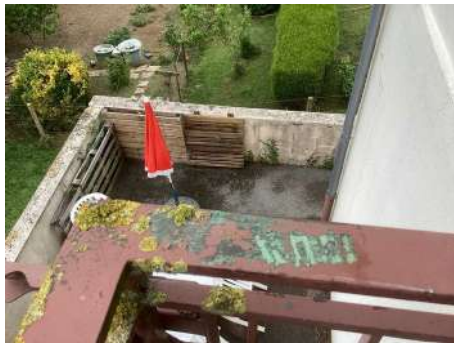
| RDC -> Logement 2 -> Local 26 | |

| Façades lourdes y compris poteaux -> Peintures | |

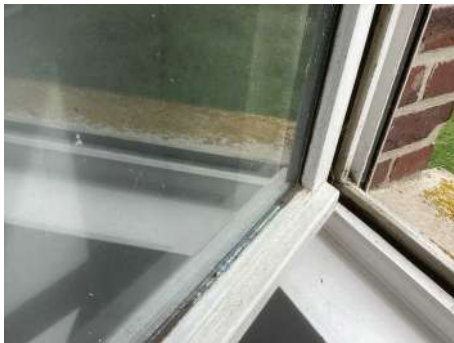
| RDC -> Logement 2 -> Local 18 | |

| Menuiseries extérieures -> Joints de mastic de vitrage | |

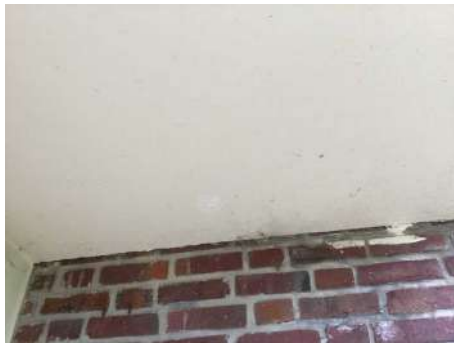
| RDC -> Logement 2 -> Local 26 | |

| Façades lourdes y compris poteaux -> Enduits pelliculaires de lissage/débullage | |

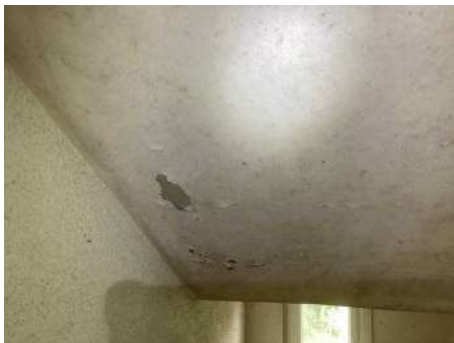
| R+2 -> Local 31 | |

| Plafonds -> Peintures décoratives | |

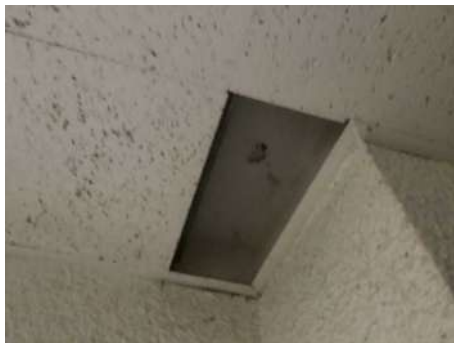
| R+1 -> Local 30 | |

| Plafonds -> Enduits de ragréage, débullage, lissage | |

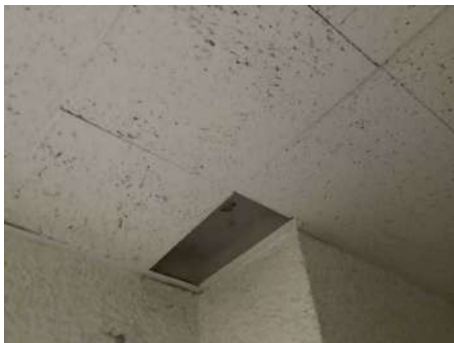
| R+1 -> Local 30 | |

| Faux plafonds -> Panneaux (Liste A) | |

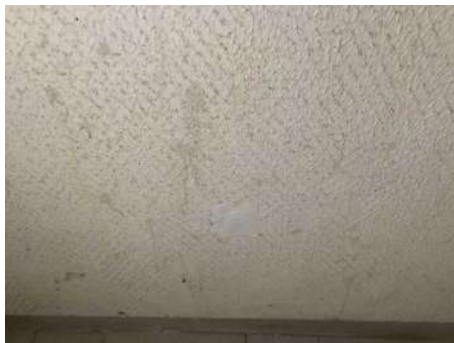
| RDC -> Local 29 | |

| Cloisons (légères et préfabriquées) -> Plots de colle | |

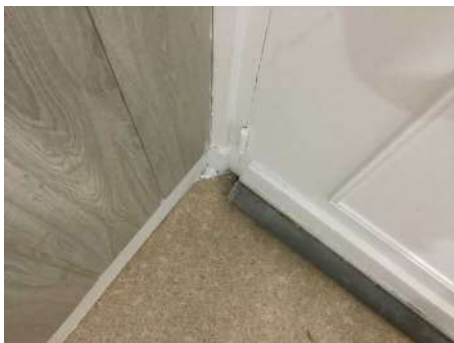
| R+2 -> Logement 5 -> Local 1 | |

| Revêtements de sol -> Colles non bitumineuses Colles non bitumineuses Ragréages | |

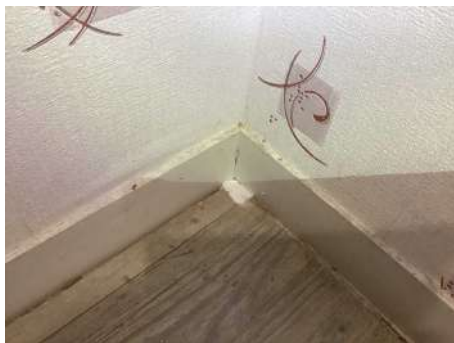
| RDC -> Logement 1 -> Local 1 | |

| Revêtements de sol -> Colles non bitumineuses Colles non bitumineuses Ragréages | |

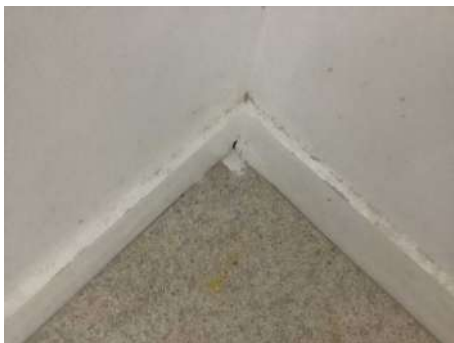
| RDC -> Logement 2 -> Local 14 | |

| Revêtements de sol -> Colles non bitumineuses Colles non bitumineuses Ragréages | |

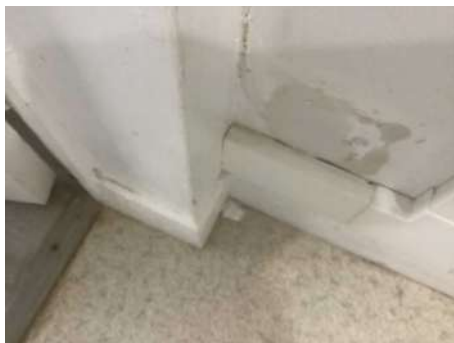
| RDC -> Logement 2 -> Local 14 | |

| Revêtements de sol -> Colles non bitumineuses Colles non bitumineuses Ragréages | |

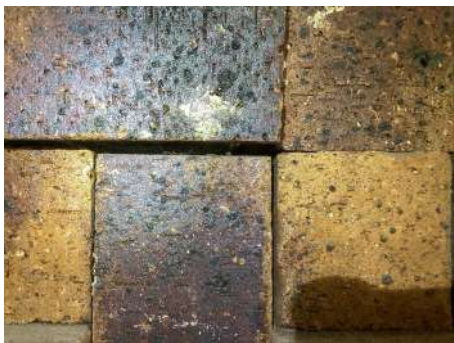
| RDC -> Local 27 | |

| Revêtements de murs, poteaux, cloisons, gaines, coffres -> Colles de carrelage | |

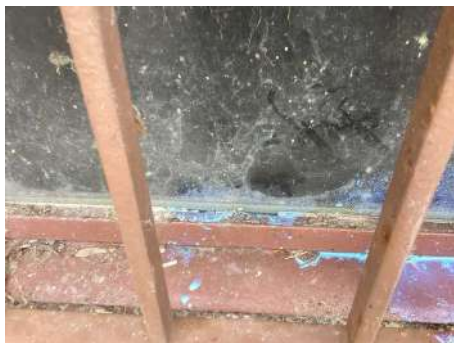
| Extérieur -> Ensemble des facades RDC | |

| Menuiseries extérieures -> Joints de mastic de vitrage | |

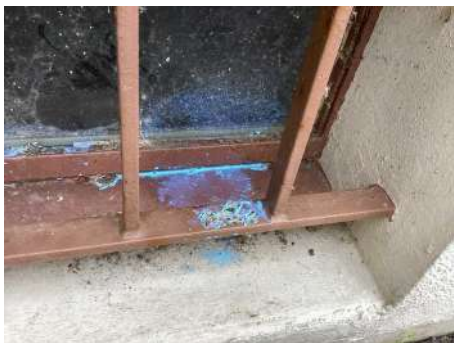
| Extérieur -> Ensemble des facades RDC | |

| Façades lourdes y compris poteaux -> Peintures | |

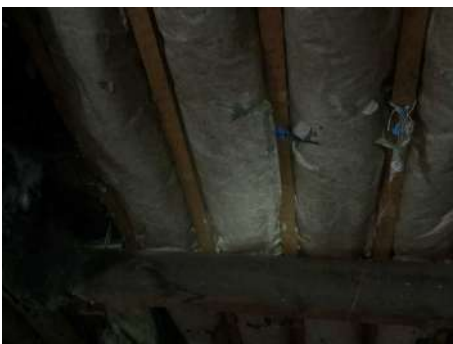
| R+3 -> Local 1 | | R+3 -> Local 1 | |

| Conduits -> Conduits (Liste B) | | Éléments sous toiture -> Pare-vapeur | |

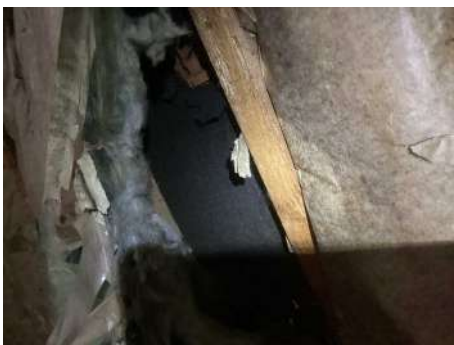
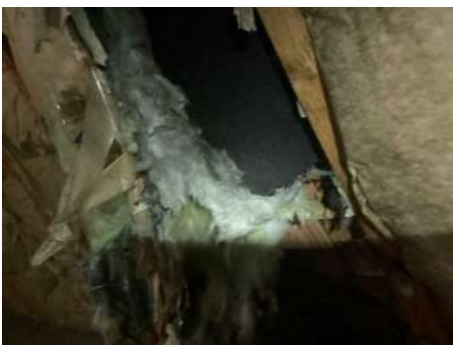
| R+3 -> Local 1 | | R+3 -> Local 1 | |

| Éléments sous toiture -> Pare-pluie | | Éléments sous toiture -> Isolants fibreux en sous toiture | |

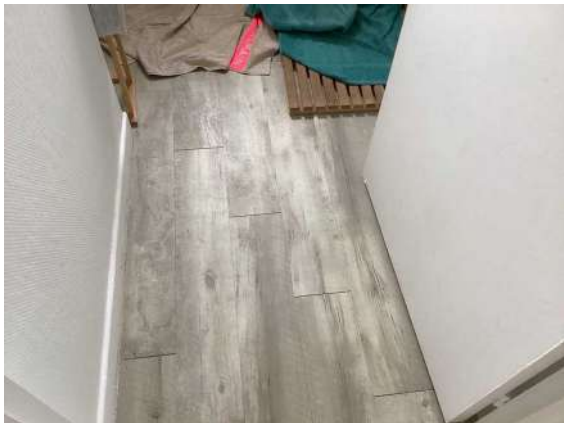
| R+1 -> Logement 3 -> Local 12 | | OBS 1 |
|---|--|---|
| R+1 -> Logement 3 -> Local 13 | | OBS 2 |

| R+1 -> Logement 3 -> Local 12 | | OBS 1 |
|---|--|---|
| Revêtements de sol | | |
| | | <p><b>Observation :</b></p> <p>Parquet flottant récent</p> |

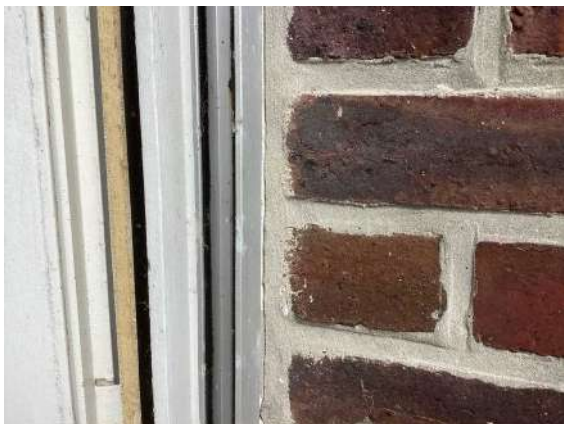
| RDC -> Logement 1 -> Local 12 | | OBS 4 |

| R+1 -> Logement 3 -> Local 12 | | OBS 1 |
|---|--|---|
| Menuiseries extérieures | | |
| | | <p><b>Observation :</b></p> <p>Absence de joint pour les menuiseries bois / joint ciment</p> |

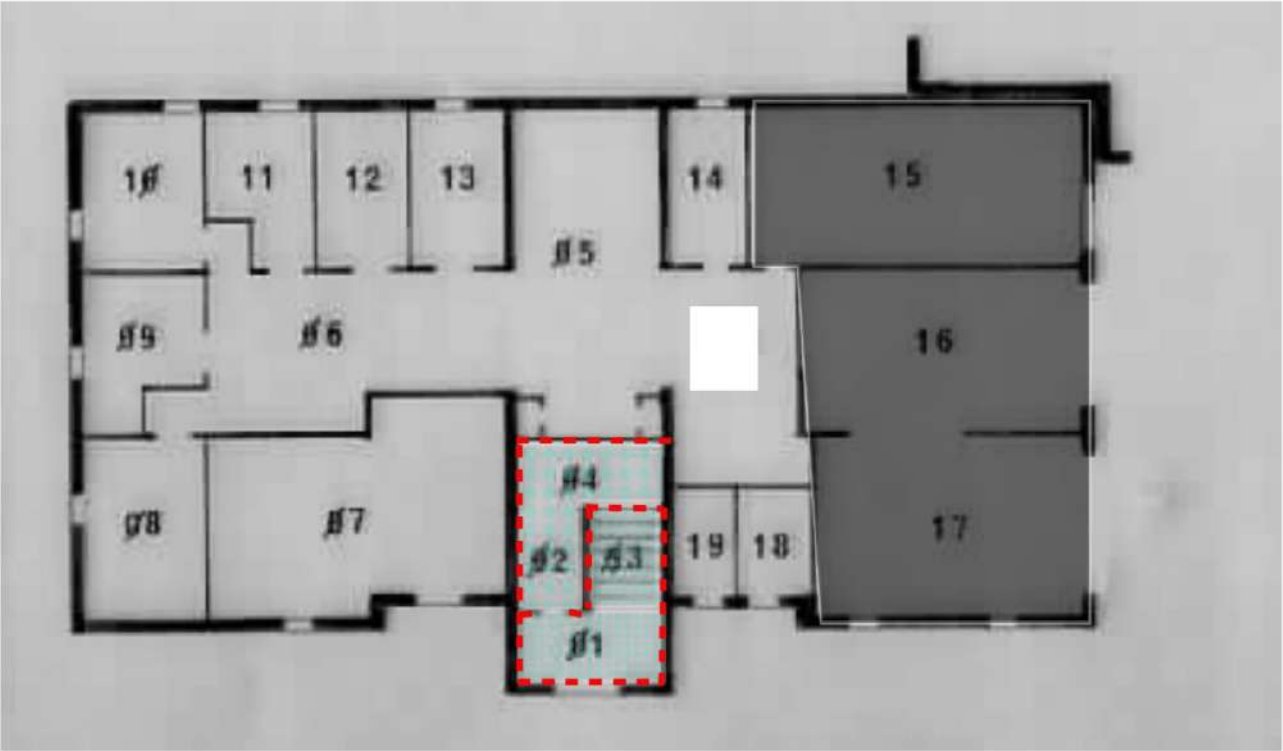
| PLANCHE DE REPERAGE TECHNIQUE | | |
|---|---|---|
| <div>Matériaux et produits contenant de l'amiante :</div> <div><div>Peintures décoratives</div><div>Enduits de ragréage, débullage, lissage</div><div>Colles de plinthe</div></div> | | |

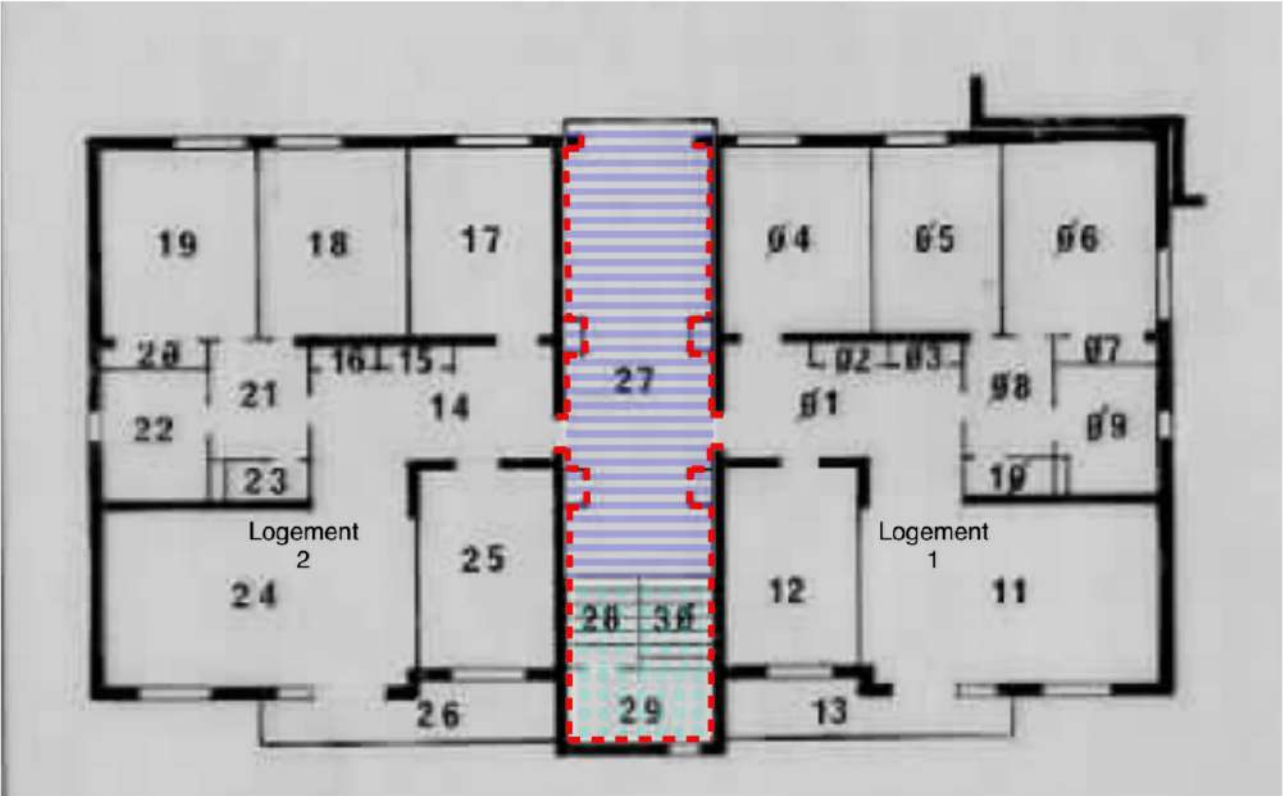
| PLANCHE DE REPERAGE TECHNIQUE | | |
|---|---|---|
| <div>Matériaux et produits contenant de l'amiante :</div> <div><div></div>Enduits de ragréage, débullage, lissage</div> <div><div></div>Peintures décoratives</div> <div><div></div>Colles de plinthe</div> | | |

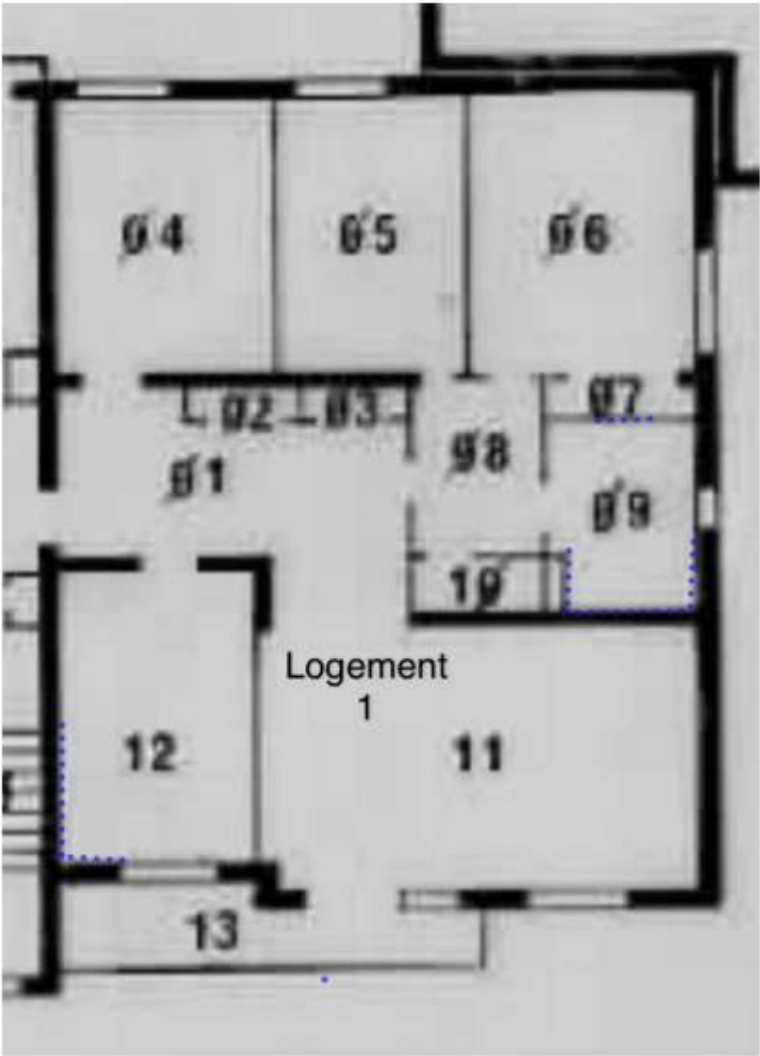
| PLANCHE DE REPERAGE TECHNIQUE | | |
|---|---|---|
| <b><u>Matériaux et produits contenant de l'amiante :</u></b><br>... Colles de faïence | | |

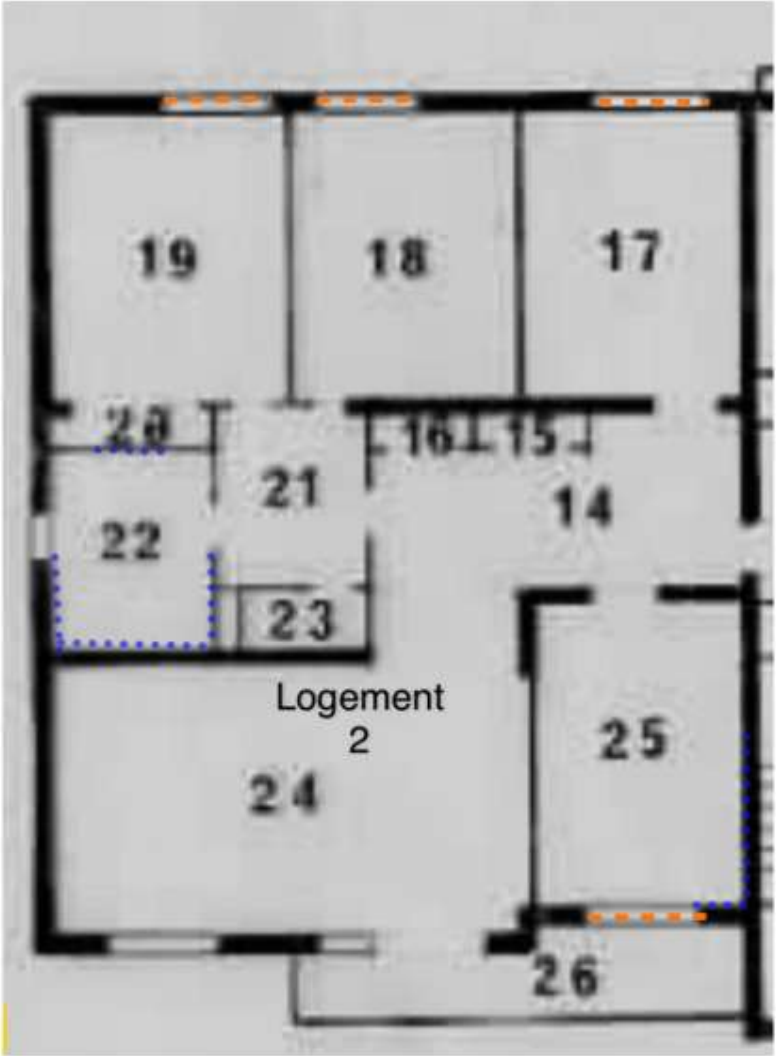
| PLANCHE DE REPERAGE TECHNIQUE | | |
|---|---|---|
| <div>Matériaux et produits contenant de l'amiante :</div> <div><div>Colles de faïence</div><div>Joint de mastic de vitrage</div></div> | | |

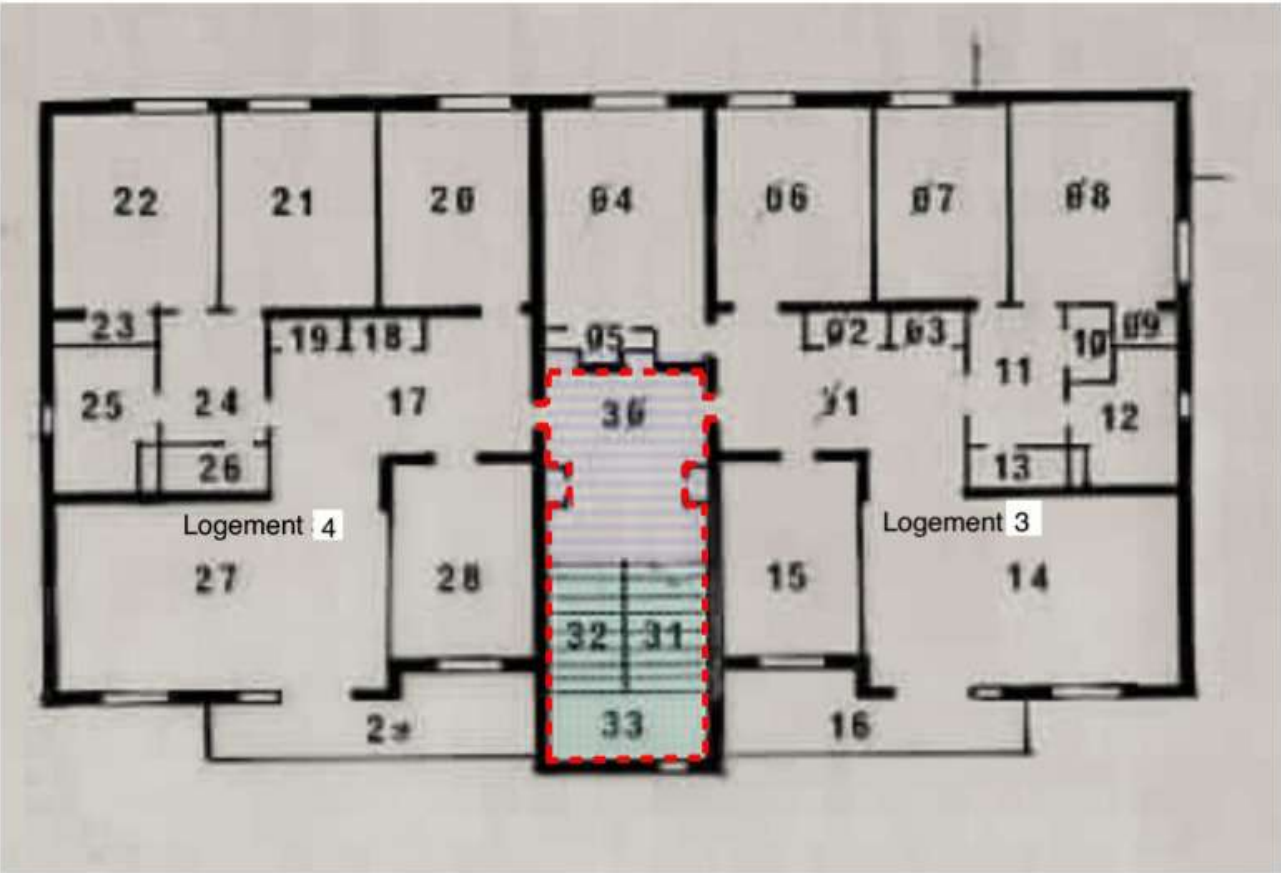
| PLANCHE DE REPERAGE TECHNIQUE | | |
|---|---|---|
| <div>Matériaux et produits contenant de l'amiante :</div> <div><div></div>Enduits de ragréage, débullage, lissage</div> <div><div></div>Peintures décoratives</div> <div><div></div>Colles de plinthe</div> | | |
