## Rapport de mission de repérage des matériaux et produits contenant de l'amiante avant réalisation de travaux

| Numéro de rapport | 64495-126110 A |
| Adresse de l'immeuble | 16 avenue Edouard Belin<br>31055 TOULOUSE CEDEX |
| Type de bien | Bureaux |

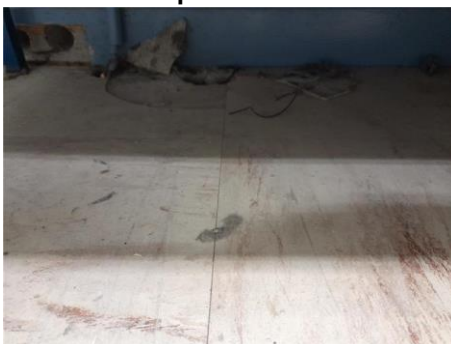
## PRELEVEMENT : P003

| Local / Partie d'immeuble | Etage | Composant de la construction | Partie de composant | Critère de décision | Référence ZPSO |
|---|---|---|---|---|---|
| Dégagement | RDC | Plancher | Dalle de sol | Résultat d'analyse (P003) | Z003 |
| S009 | RDC | Plancher | Dalle de sol | Résultat d'analyse (P003) | Z003 |
| S008 | RDC | Plancher | Dalle de sol | Résultat d'analyse (P003) | Z003 |

| Nom du client<br>CNRS | Numéro de dossier<br>64495-126110 | Pièce ou local – Composant<br>RDC - Dégagement - Plancher - Sol | |

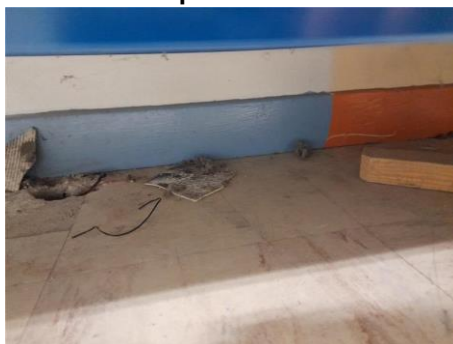
## PRELEVEMENT : P004

| Local / Partie d'immeuble | Etage | Composant de la construction | Partie de composant | Critère de décision | Référence ZPSO |
|---|---|---|---|---|---|
| | | Plancher | Colle - Dalles de sol | Résultat d'analyse (P004) | Z004 |

| <b>Nom du client</b><br>CNRS | <b>Numéro de dossier</b><br>64495-126110<br><br>16 avenue Edouard Belin - CNRS<br><br>31055 HAUTE GARONNE | <b>Pièce ou local – Composant</b><br>RDC - Dégagement - Plancher - Sol | |
| <b>Nom de l'opérateur</b><br>GENESTE Christine | <b>Date de prélèvement</b><br>09/02/2023 | <b>Partie de composant</b><br>Colle - Dalles de sol | |

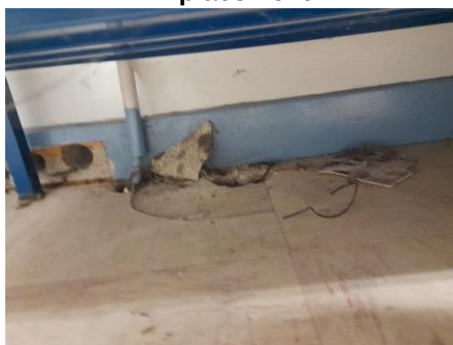
## PRELEVEMENT : P005

| Local / Partie d'immeuble | Etage | Composant de la construction | Partie de composant | Critère de décision | Référence ZPSO |
|---|---|---|---|---|---|
| | | Plancher | Ragréage | Résultat d'analyse (P005) | Z005 |

| <b>Nom du client</b><br>CNRS | <b>Numéro de dossier</b><br>64495-126110<br><br>16 avenue Edouard Belin - CNRS<br><br>31055 HAUTE GARONNE | <b>Pièce ou local – Composant</b><br>RDC - Dégagement - Plancher - Sol |
| <b>Nom de l'opérateur</b><br>GENESTE Christine | <b>Date de prélèvement</b><br>09/02/2023 | <b>Partie de composant</b><br>Ragréage |

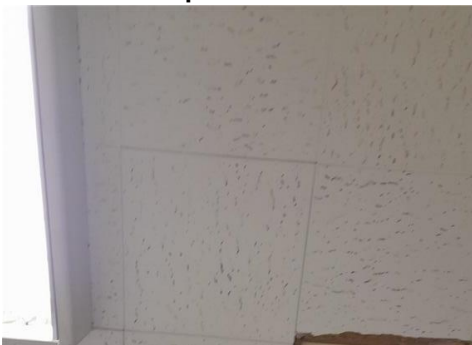
| PRELEVEMENT : P007 | | | |
|---|---|---|---|
| <b>Nom du client</b><br>CNRS | <b>Numéro de dossier</b><br>64495-126110<br><br>16 avenue Edouard Belin - CNRS<br><br>31055 HAUTE GARONNE | <b>Pièce ou local – Composant</b><br>RDC - S009 - Plafond - Plafond | |
| <b>Nom de l'opérateur</b><br>GENESTE Christine | <b>Date de prélèvement</b><br>09/02/2023 | <b>Partie de composant</b><br>Plaque de faux-plafond | |
