# ETUDE POUR L'EFFACEMENT DES SEUILS ORPHELINS

Rivière NOGENT

ANT 22088V

Novembre 2014

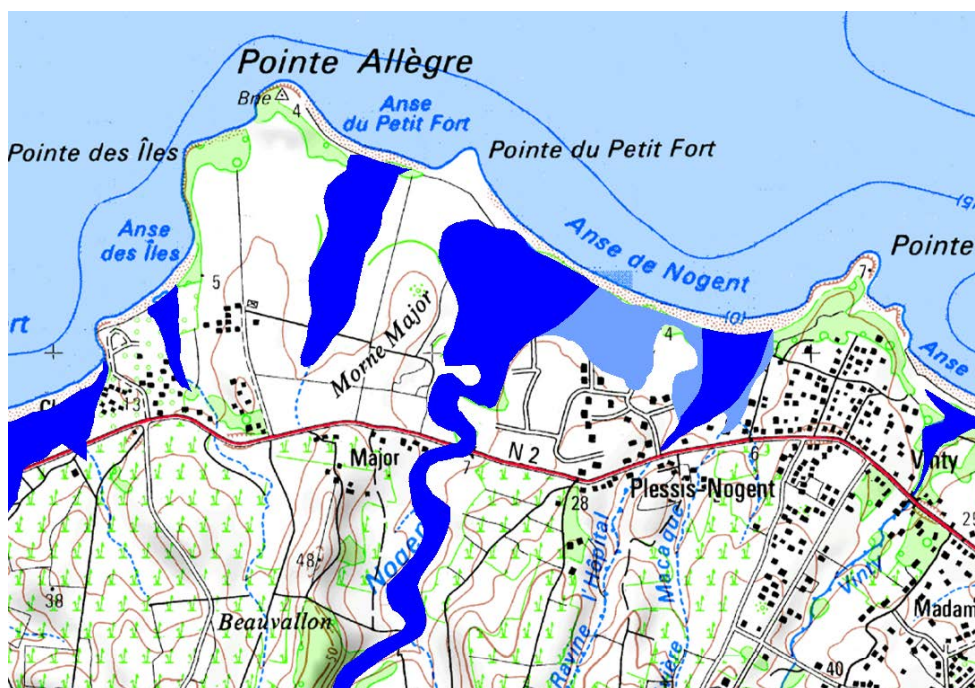
Le seuil est situé en zone d'aléa inondation fort au PPRI arrêté le 12 mars 2007. La largeur de zone inondable au niveau du seuil est de 34m, la largeur de ce dernier est donc équivalente à 33% de celle de la zone inondable.

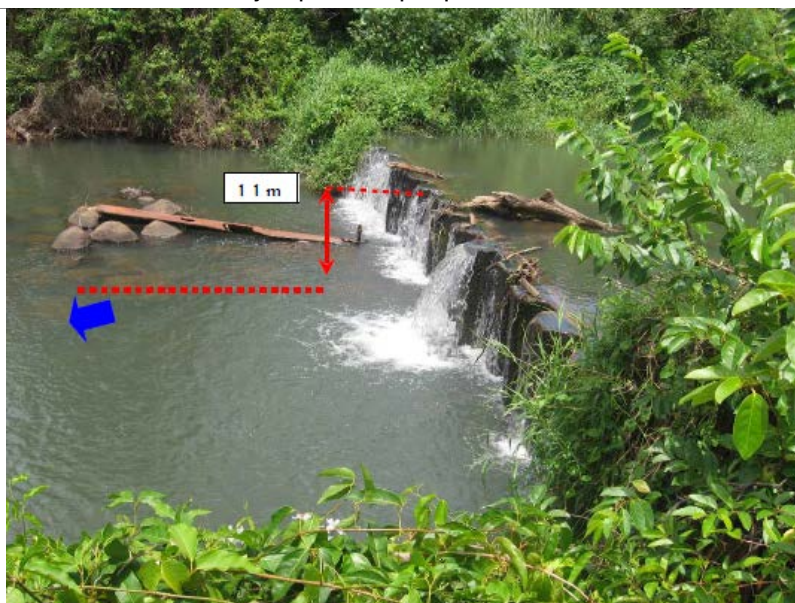
On remarquera sur les deux photos que le seuil constitue une zone de blocage d'embâcles (allant des troncs d'arbres et racines jusqu'à une plaque de terre recouverte d'herbacées).

Photographie extraite  
du rapport de visite de  
police des eaux en  
2008

Attention : les photographies de terrain paraissent montrer une évolution du chargement du seuil en matériaux grossiers. Il n'en est en réalité rien car les éléments qui semblent à première vue être de gros blocs de sédiments ne sont que des noix de coco.

Des sédiments de taille importante (diamètre supérieur au décimètre) sont présents juste à l'aval du seuil, et même si lors de la visite de terrain ils sont moins visibles que lors de la visite de police des eaux, ce sont les mêmes qui sont en place depuis plusieurs années (plus de 4 ans entre les deux clichés).

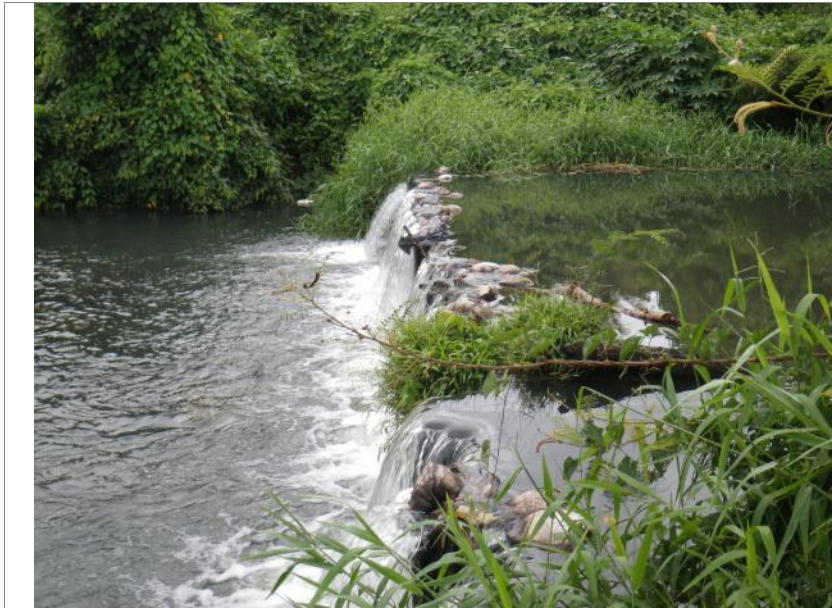
Photographie prise  
lors de la visite de  
terrain en octobre  
2012

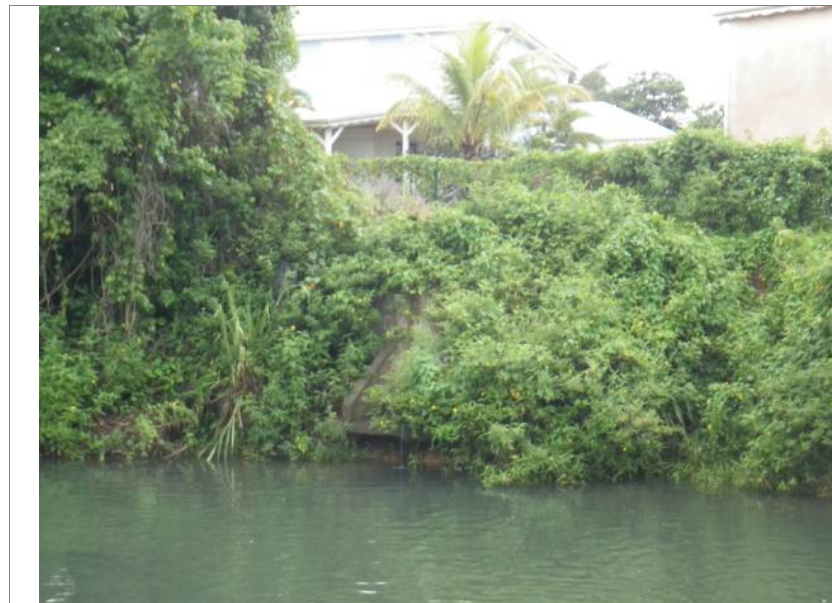
Un exutoire de réseau pluvial du lotissement en rive droite est visible sur la photo ci-dessous :

Exutoire pluvial du  
lotissement en rive  
droite

Ce lotissement est relativement récent (il n'est pas reporté sur les cartes de l'IGN) et semble disposer d'un réseau pluvial conçu pour évacuer la majorité des eaux de ruissellement en ce point vers la rivière Nogent.

La hauteur de berges en ce point est d'environ 4m en rive droite.

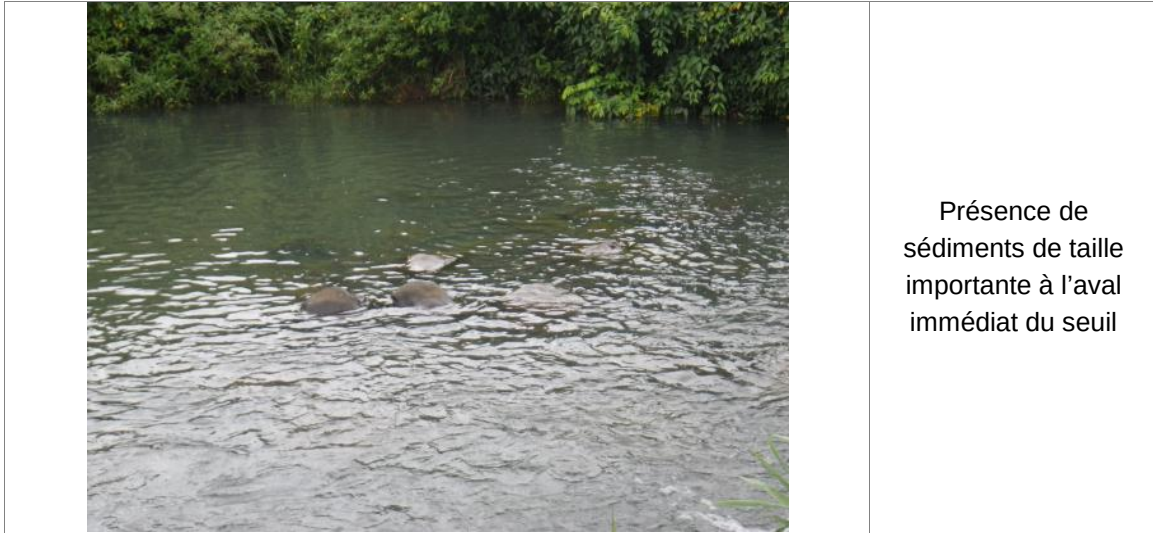
Des sédiments de cette dimension sont difficilement mobilisables par la rivière et aucune crue depuis 2008 n'a pu les mettre en mouvement.

Ils témoignent d'une crue rare ayant apporté quelques matériaux grossiers issues du bassin versant amont. Leur faible quantité témoigne du faible transport solide grossier sur ce secteur.

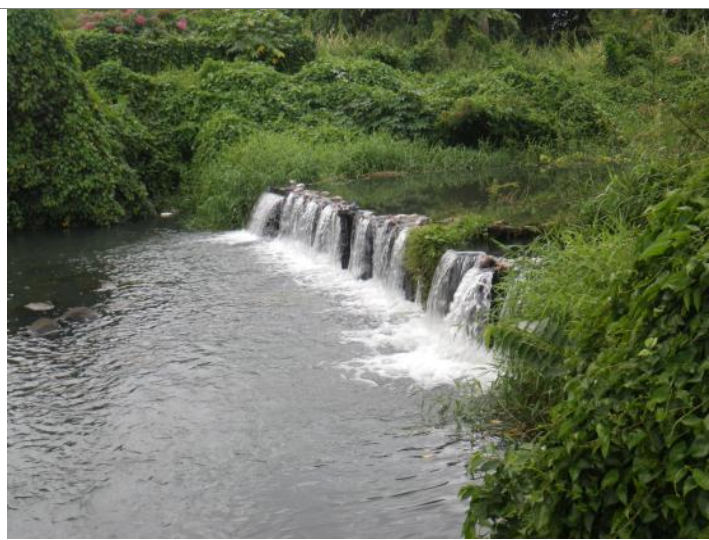
| | | <p>Seuil sur la rivière<br/>Nogent et son<br/>environnement</p> |

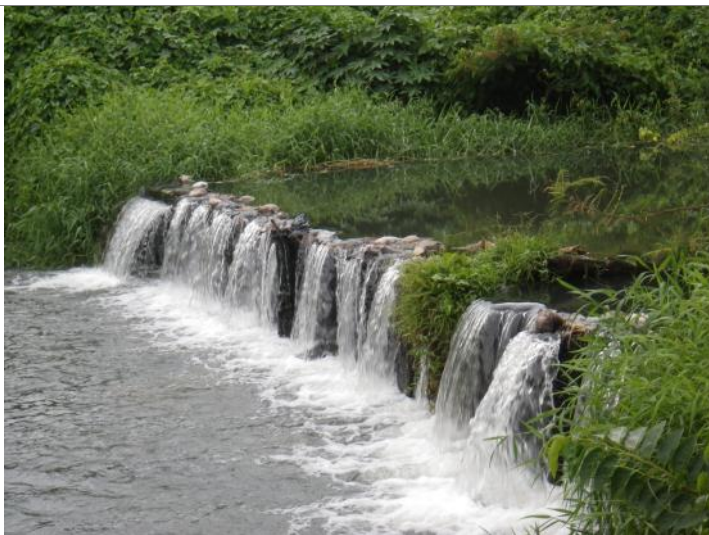
| | | <p>Vue précise du seuil</p> |

Ce seuil d'une hauteur d'1.10m est implanté sur une largeur de cours de 11.20m.

Il est constitué de palplanches qui semblent renforcées et stabilisées par de grandes poutres, type chemin de fer.
