## Rapport de repérage des matériaux et produits contenant de l'amiante avant réalisation de travaux dans un immeuble bâti

Adresse : CASERNE LE GALOIS DE FOGIERES - 181 Avenue  
Pierre de Coubertin 62100 CALAIS

Désignation : BATIMENT 16

- Remplacement de la chaudière.

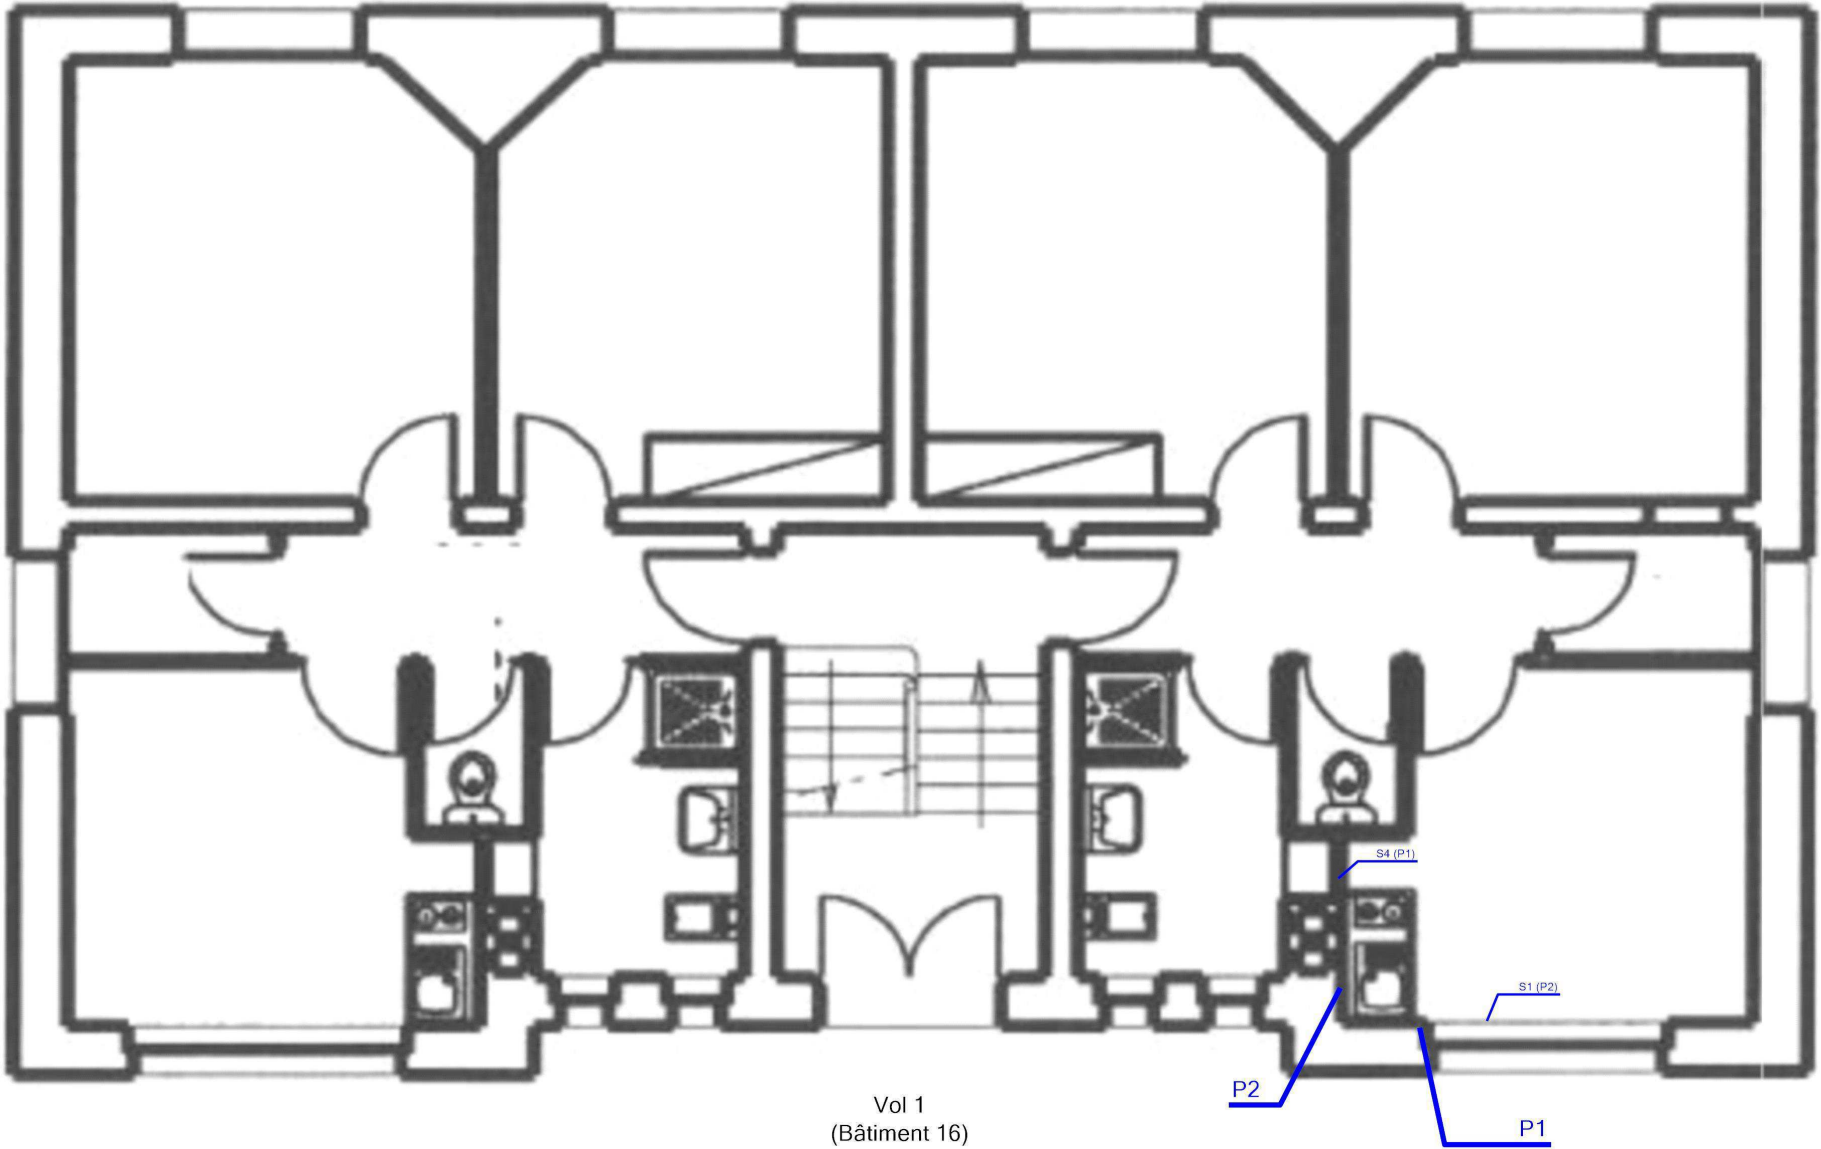
| Ref. | Plans | Titre du plan |
|---|---|---|
| | Bâtiment 16 RDC | Bâtiment 16 RDC - Plan de repérage - Actions menées |

| Plan | Localisation | Composant | Partie composant | Réf action | Observation | Précision loc. | Ref photo | Ref Prél. | Descriptif | Résultat | Conclusion |
|---|---|---|---|---|---|---|---|---|---|---|---|
| Bâtiment 16 RDC | Vol 1 (Bâtiment 16) | Murs et cloisons | Enduits plâtre | P1 | Réalisation d'un prélèvement | | 0020H<br>00164<br>7 n°1 - 1 | P1 | Plâtre | Négatif | Négatif sur analyse |
| Bâtiment 16 RDC | Vol 1 (Bâtiment 16) | Murs et cloisons | Enduits ciment | P2 | Réalisation d'un prélèvement | | 0020H<br>00164<br>7 n°2 - 1 | P2<br>Phase 1 | Enduits ciment | Négatif | Négatif sur analyse |

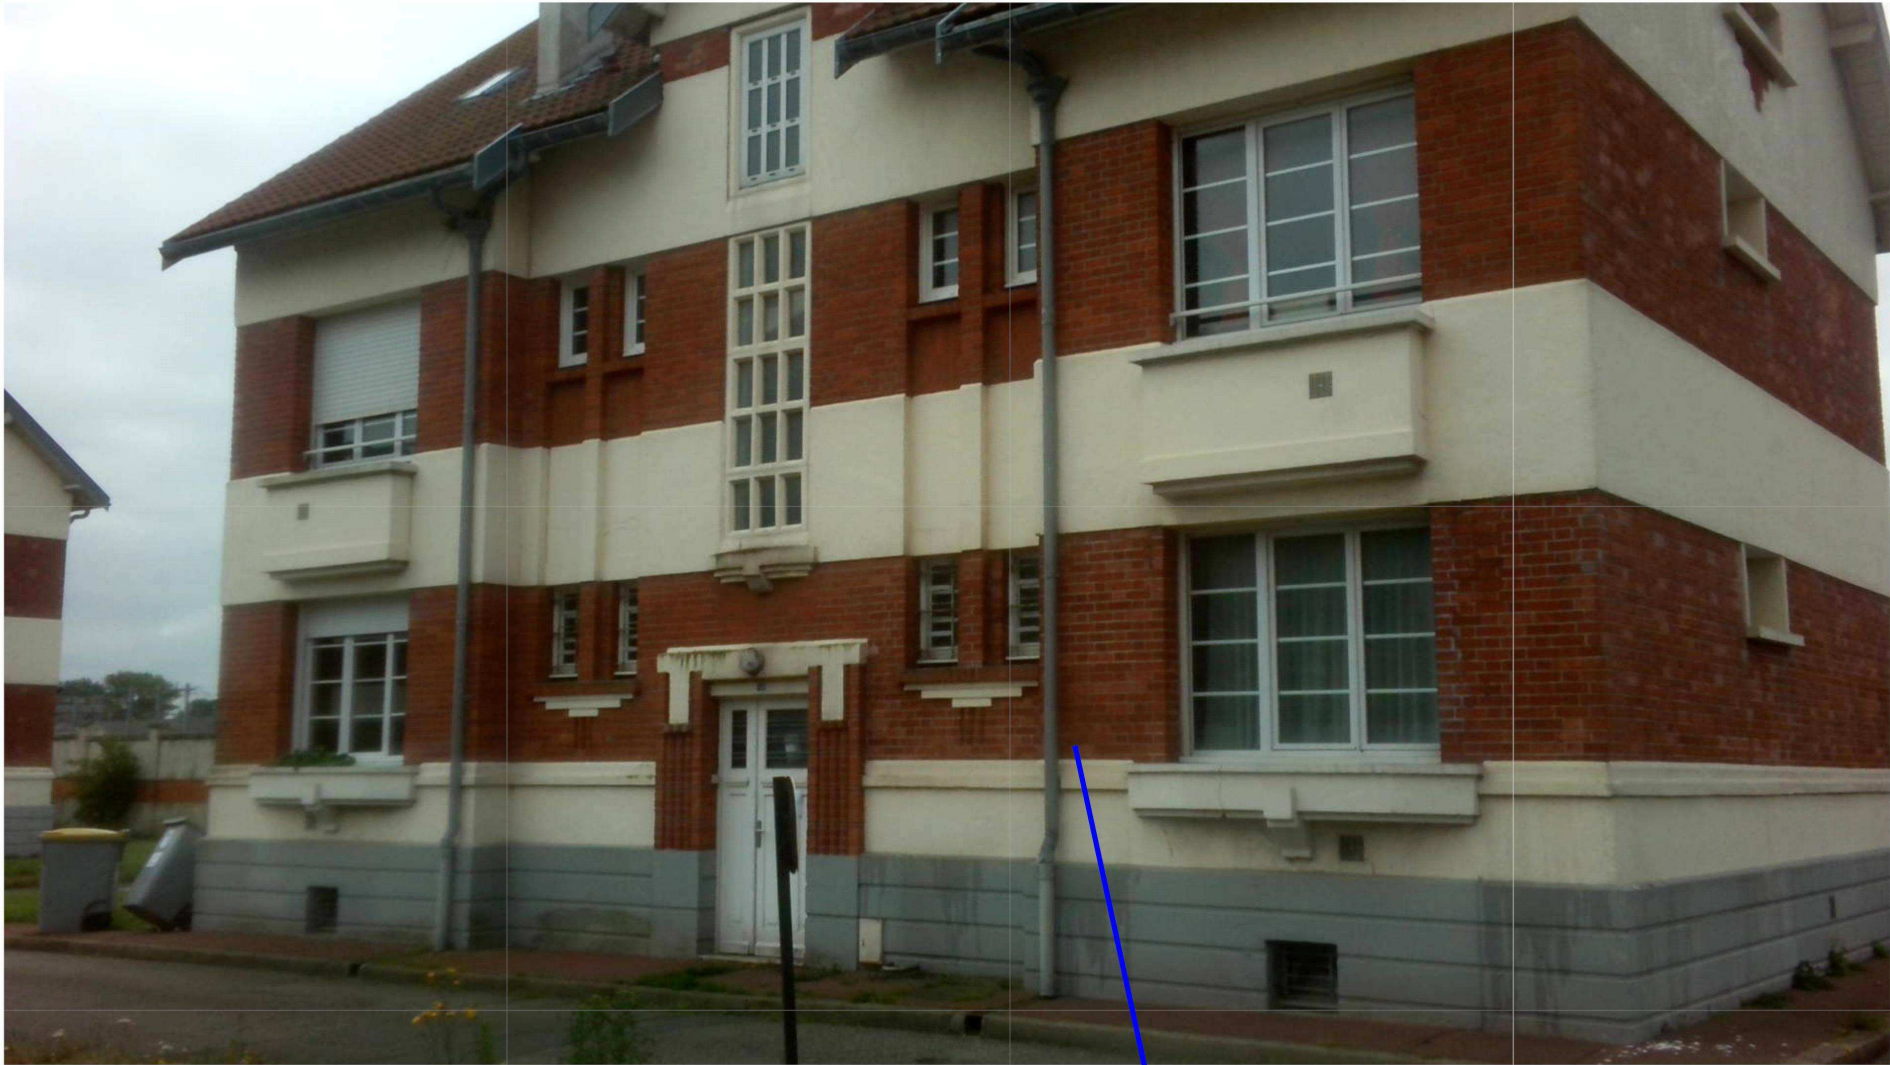
| Ref. | Plans | Titre du plan |
|---|---|---|
| | Façade bâtiment 16 | Façade bâtiment 16 - Plan de repérage - Actions menées |

| Plan | Localisation | Composant | Partie composant | Réf action | Observation | Précision loc. | Ref photo | Ref Prél. | Descriptif | Résultat | Conclusion |
|---|---|---|---|---|---|---|---|---|---|---|---|
| Façade bâtiment 16 | Vol 2 (Façade) | Murs | Joint de scellement | P3 | Réalisation d'un prélèvement | | 0020H<br>00164<br>7 n°3 - 1 | P3 | Joint, Dur, Matériau dur, Indissociables | Négatif | Négatif sur analyse |

Vol 2  
(Façade)

P3

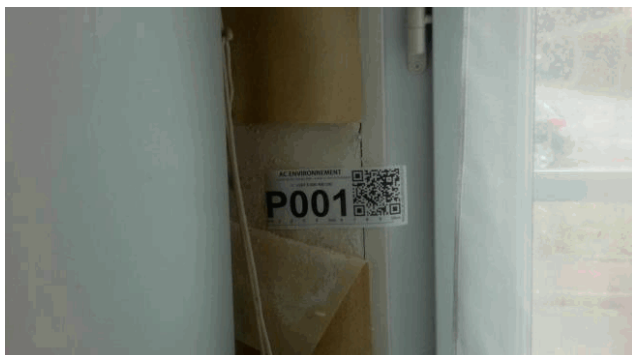
0020H001647 n°1 - 1 (P1) - Bâtiment 16 RDC - Vol 1  
(Bâtiment 16)

| Phase analysée | Méthode | Description microscopique MOLP | Préparation | | Résultat |
|---|---|---|---|---|---|
| - Plâtre | # META | N/A | N/A | Acide chlorhydrique | Absence de fibres d'amiante |

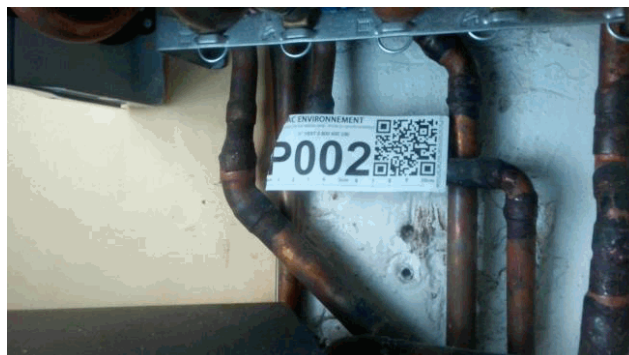
0020H001647 n°2 - 1 (P2) - Bâtiment 16 RDC - Vol 1  
(Bâtiment 16)

| Phase analysée | Méthode | Description microscopique MOLP | Préparation | | Résultat |
|---|---|---|---|---|---|
| - Ciment, Plâtre, Peinture, Indissociables | # META | N/A | N/A | Acide chlorhydrique | Absence de fibres d'amiante |

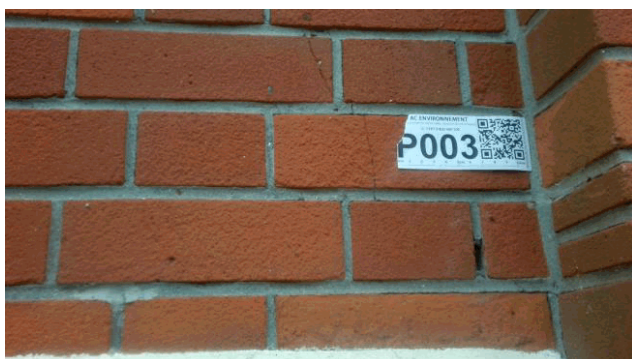
0020H001647 n°3 - 1 (P3) - Façade bâtiment 16 - Vol 2  
(Façade)

| Phase analysée | Méthode | Description microscopique MOLP | Préparation | | Résultat |
|---|---|---|---|---|---|
| - Joint, Dur, Matériau dur, Indissociables | # META | N/A | N/A | Acide chlorhydrique | Absence de fibres d'amiante |
