## Rapport de repérage des matériaux et produits contenant de l'amiante avant réalisation de travaux dans un immeuble bâti

Adresse : CASERNE LE GALOIS DE FOGIERES - 181 Avenue  
Pierre de Coubertin 62100 CALAIS

Désignation : BATIMENT 20

- Remplacement de la chaudière.

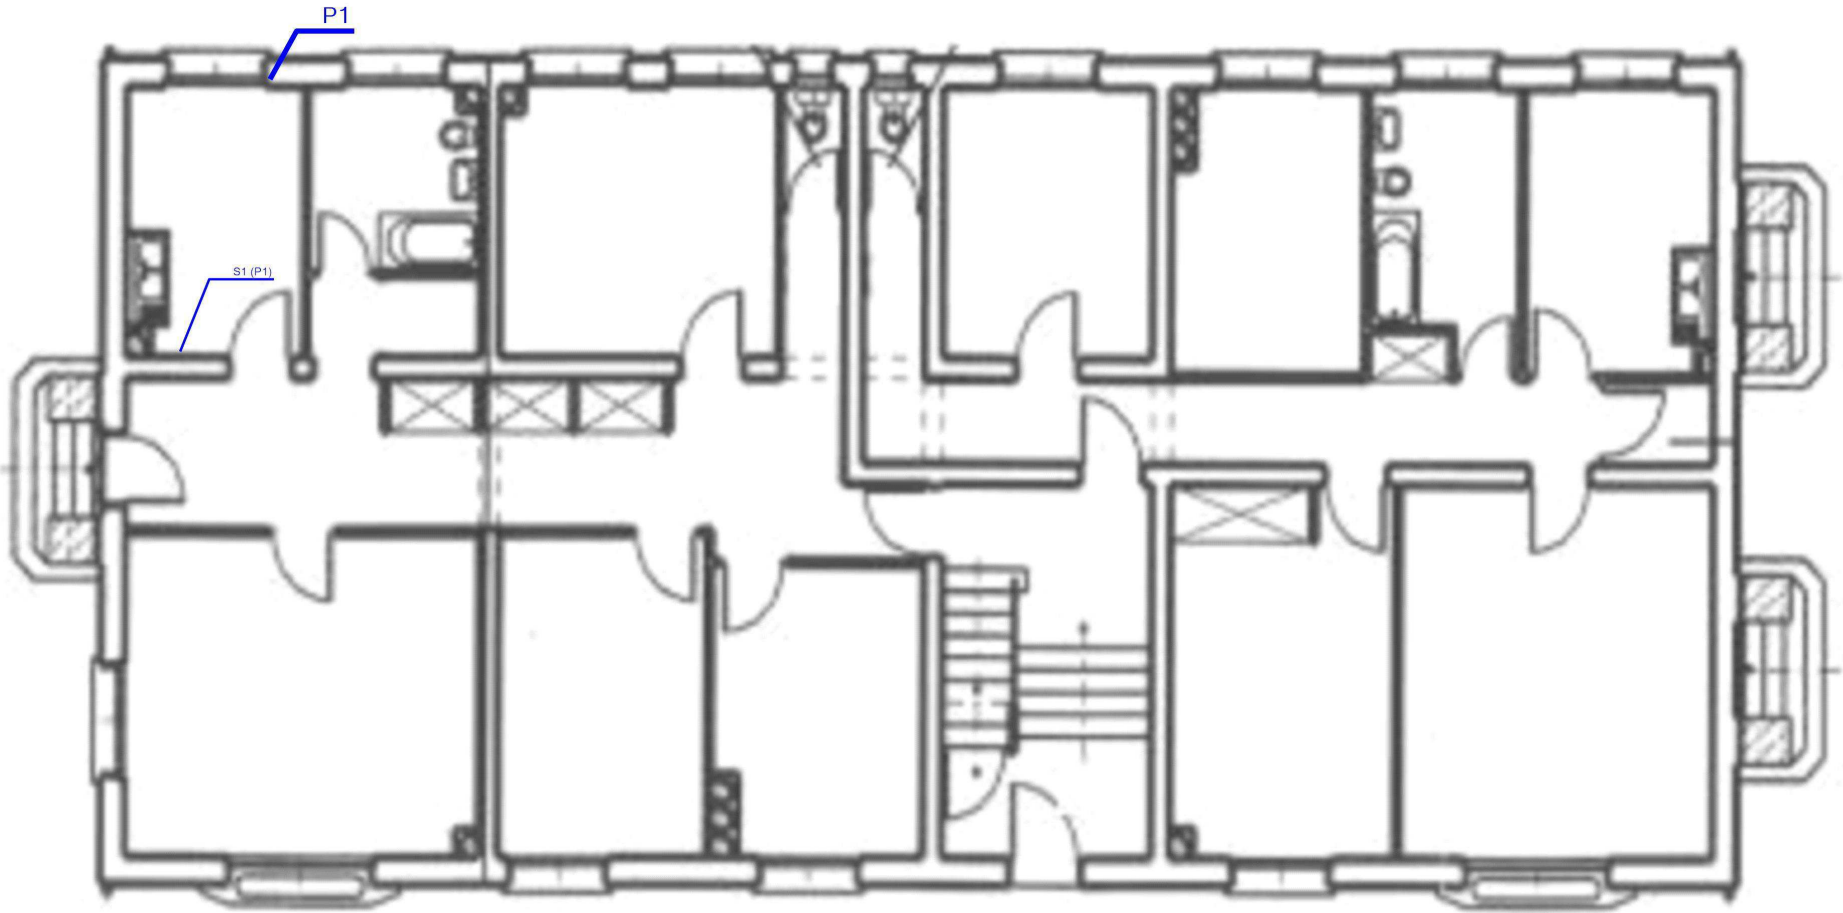
| Plan | Localisation | Composant | Partie composant | Réf action | Observation | Précision loc. | Ref photo | Ref Prél. | Descriptif | Résultat | Conclusion |
|---|---|---|---|---|---|---|---|---|---|---|---|
| Bâtiment 20 RDC | Vol 1 (Bâtiment 20) | Murs et cloisons | Enduits plâtre | P1 | Réalisation d'un prélèvement | | 0020H<br>00165<br>3 n°1 - 1 | P1 | Plâtre | Négatif | Négatif sur analyse |
| Bâtiment 20 RDC | Vol 1 (Bâtiment 20) | Murs et cloisons | Enduits plâtre | S1 | Sondage et extension de la ZPSO du prélèvement P1 | | 0020H<br>00165<br>3 n°1 - 1 | P1 | Plâtre | Négatif | Négatif sur analyse |

| Ref. | Plans | Titre du plan |
|---|---|---|
| | Bâtiment 20 RDC | Bâtiment 20 RDC - Plan de repérage - Actions menées |

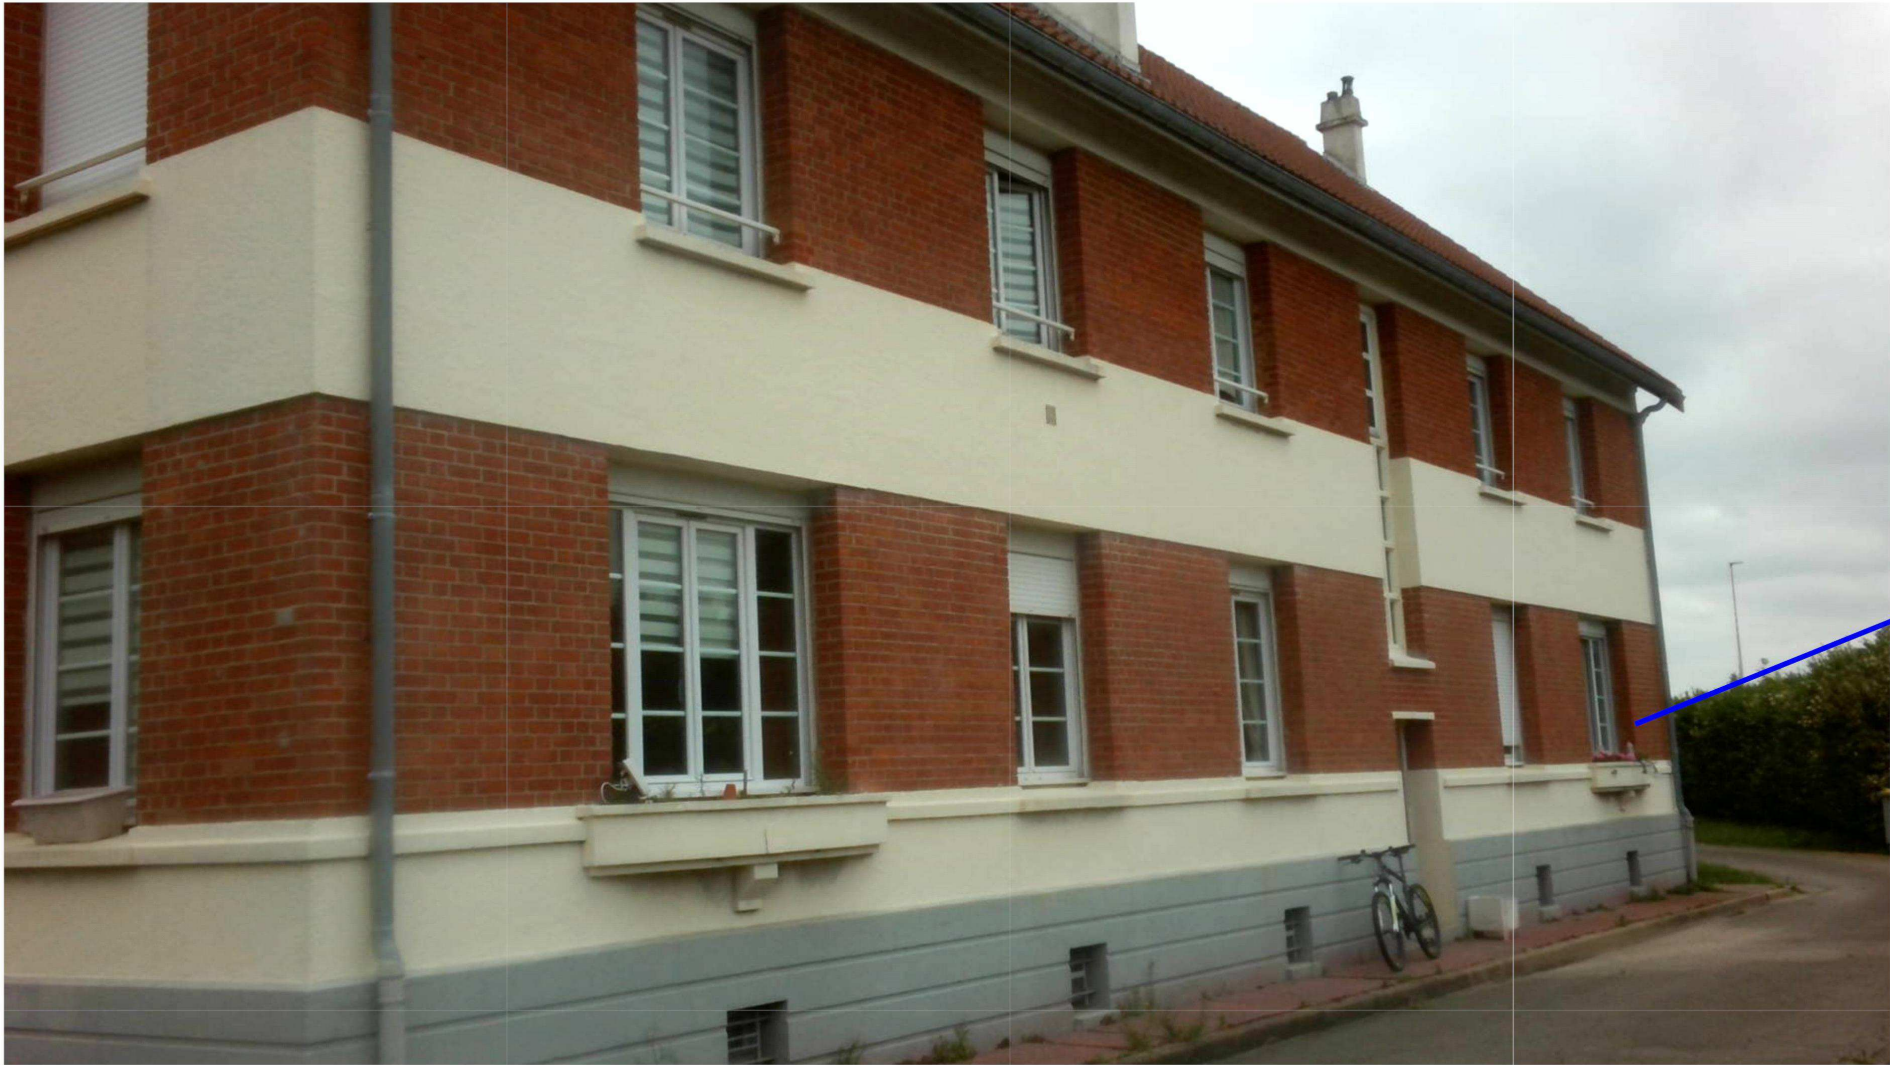
| Plan | Localisation | Composant | Partie composant | Réf action | Observation | Précision loc. | Ref photo | Ref Prél. | Descriptif | Résultat | Conclusion |
|---|---|---|---|---|---|---|---|---|---|---|---|
| Façade bâtiment 20 | Vol 2 (Façade) | Murs | Joint de scellement | P2 | Réalisation d'un prélèvement | | 0020H<br>00165<br>3 n°2 - 1 | P2 | Joint, Dur | Négatif | Négatif sur analyse |

| Ref. | Plans | Titre du plan |
|---|---|---|
| | Façade bâtiment 20 | Façade bâtiment 20 - Plan de repérage - Actions menées |

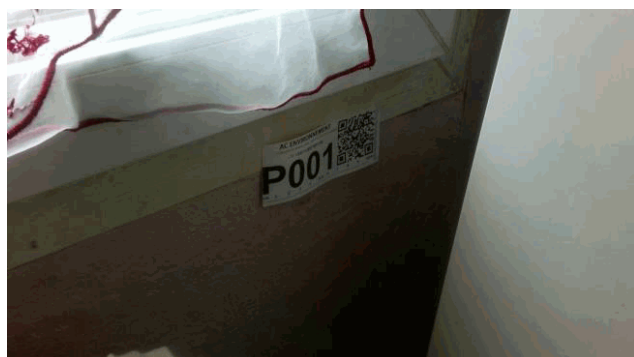
0020H001653 n°1 - 1 (P1) - Bâtiment 20 RDC - Vol 1  
(Bâtiment 20)

| Référence | Localisation | Action |
|---|---|---|
| 0020H001653 n°1 - 1 (P1) | Bâtiment 20 RDC - Vol 1<br>(Bâtiment 20) | Prélèvement négatif |

| Phase analysée | Méthode | Description microscopique MOLP | Préparation | | Résultat |
|---|---|---|---|---|---|
| - Plâtre | # META | N/A | N/A | Acide chlorhydrique | Absence de fibres d'amiante |

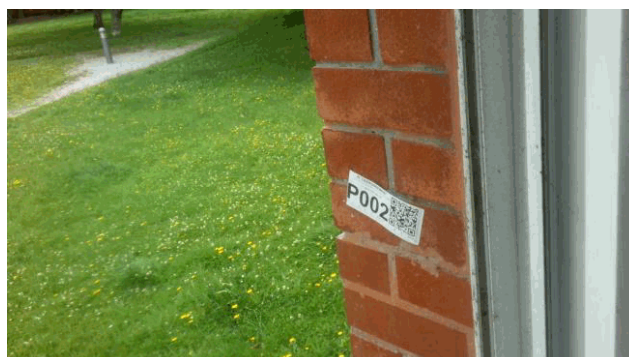
0020H001653 n°2 - 1 (P2) - Façade bâtiment 20 - Vol 2  
(Façade)

| Référence | Localisation | Action |
|---|---|---|
| 0020H001653 n°2 - 1 (P2) | Façade bâtiment 20 - Vol 2<br>(Façade) | Prélèvement négatif |

| Phase analysée | Méthode | Description microscopique MOLP | Préparation | | Résultat |
|---|---|---|---|---|---|
| - Joint, Dur | # META | N/A | N/A | Acide chlorhydrique | Absence de fibres d'amiante |
