## Rapport de repérage des matériaux et produits contenant de l'amiante avant réalisation de travaux dans un immeuble bâti

Adresse : CASERNE LE GALOIS DE FOGIERES - 181 Avenue  
Pierre de Coubertin 62100 CALAIS

Désignation : BATIMENT 23

- Remplacement de la chaudière.

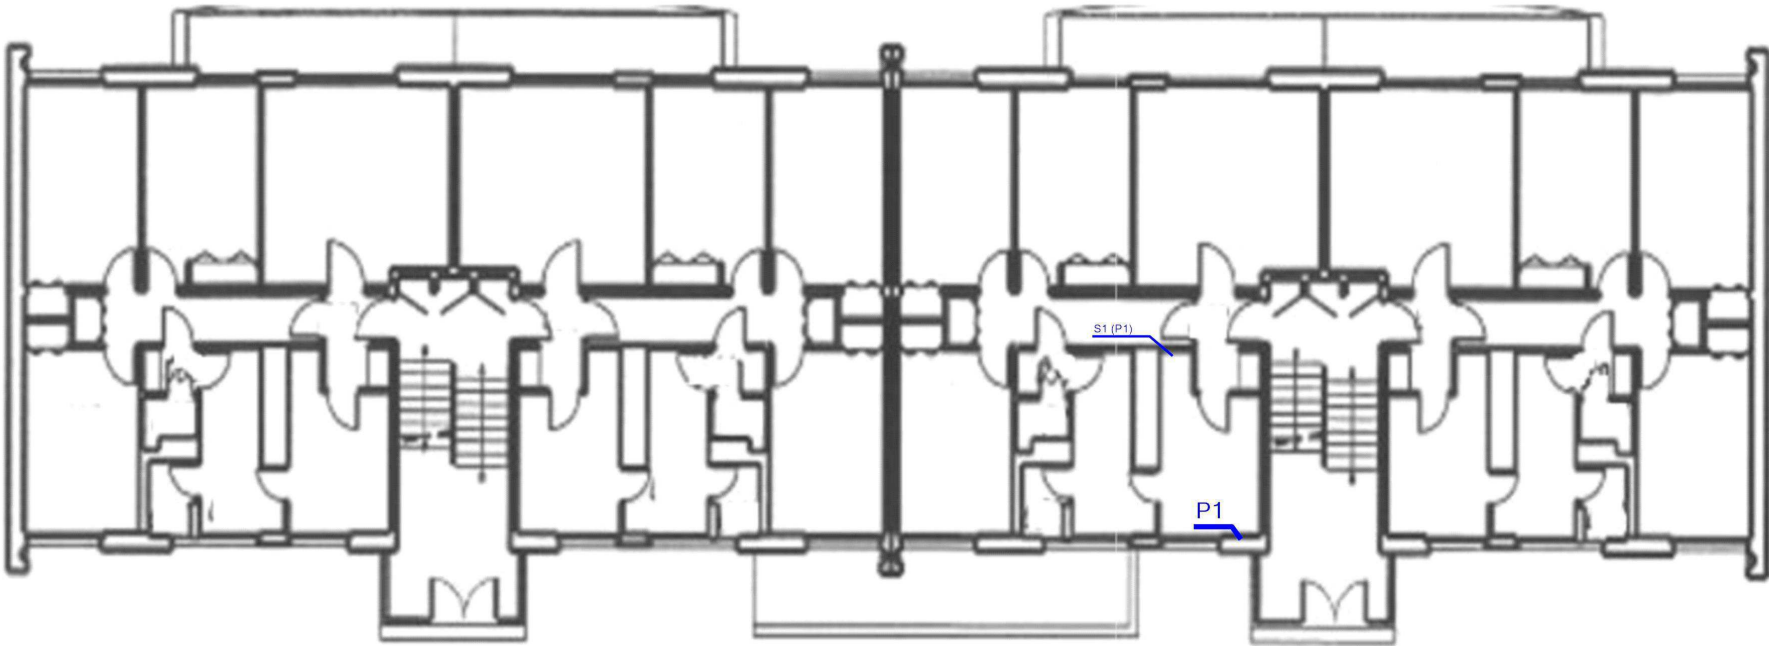
| Plan | Localisation | Composant | Partie composant | Réf action | Observation | Précision loc. | Ref photo | Ref Prél. | Descriptif | Résultat | Conclusion |
|---|---|---|---|---|---|---|---|---|---|---|---|
| Bâtiment 23 RDC | Vol 1 (Bâtiment 23) | Murs et cloisons | Enduits ciment | P1 | Réalisation d'un prélèvement | | 0020H<br>00165<br>9 n°1 - 1 | P1 | Ciment, Peinture, Indissociables | Négatif | Négatif sur analyse |
| Bâtiment 23 RDC | Vol 1 (Bâtiment 23) | Murs et cloisons | Enduits ciment | S1 | Sondage et extension de la ZPSO du prélèvement P1 | | 0020H<br>00165<br>9 n°1 - 1 | P1 | Ciment, Peinture, Indissociables | Négatif | Négatif sur analyse |

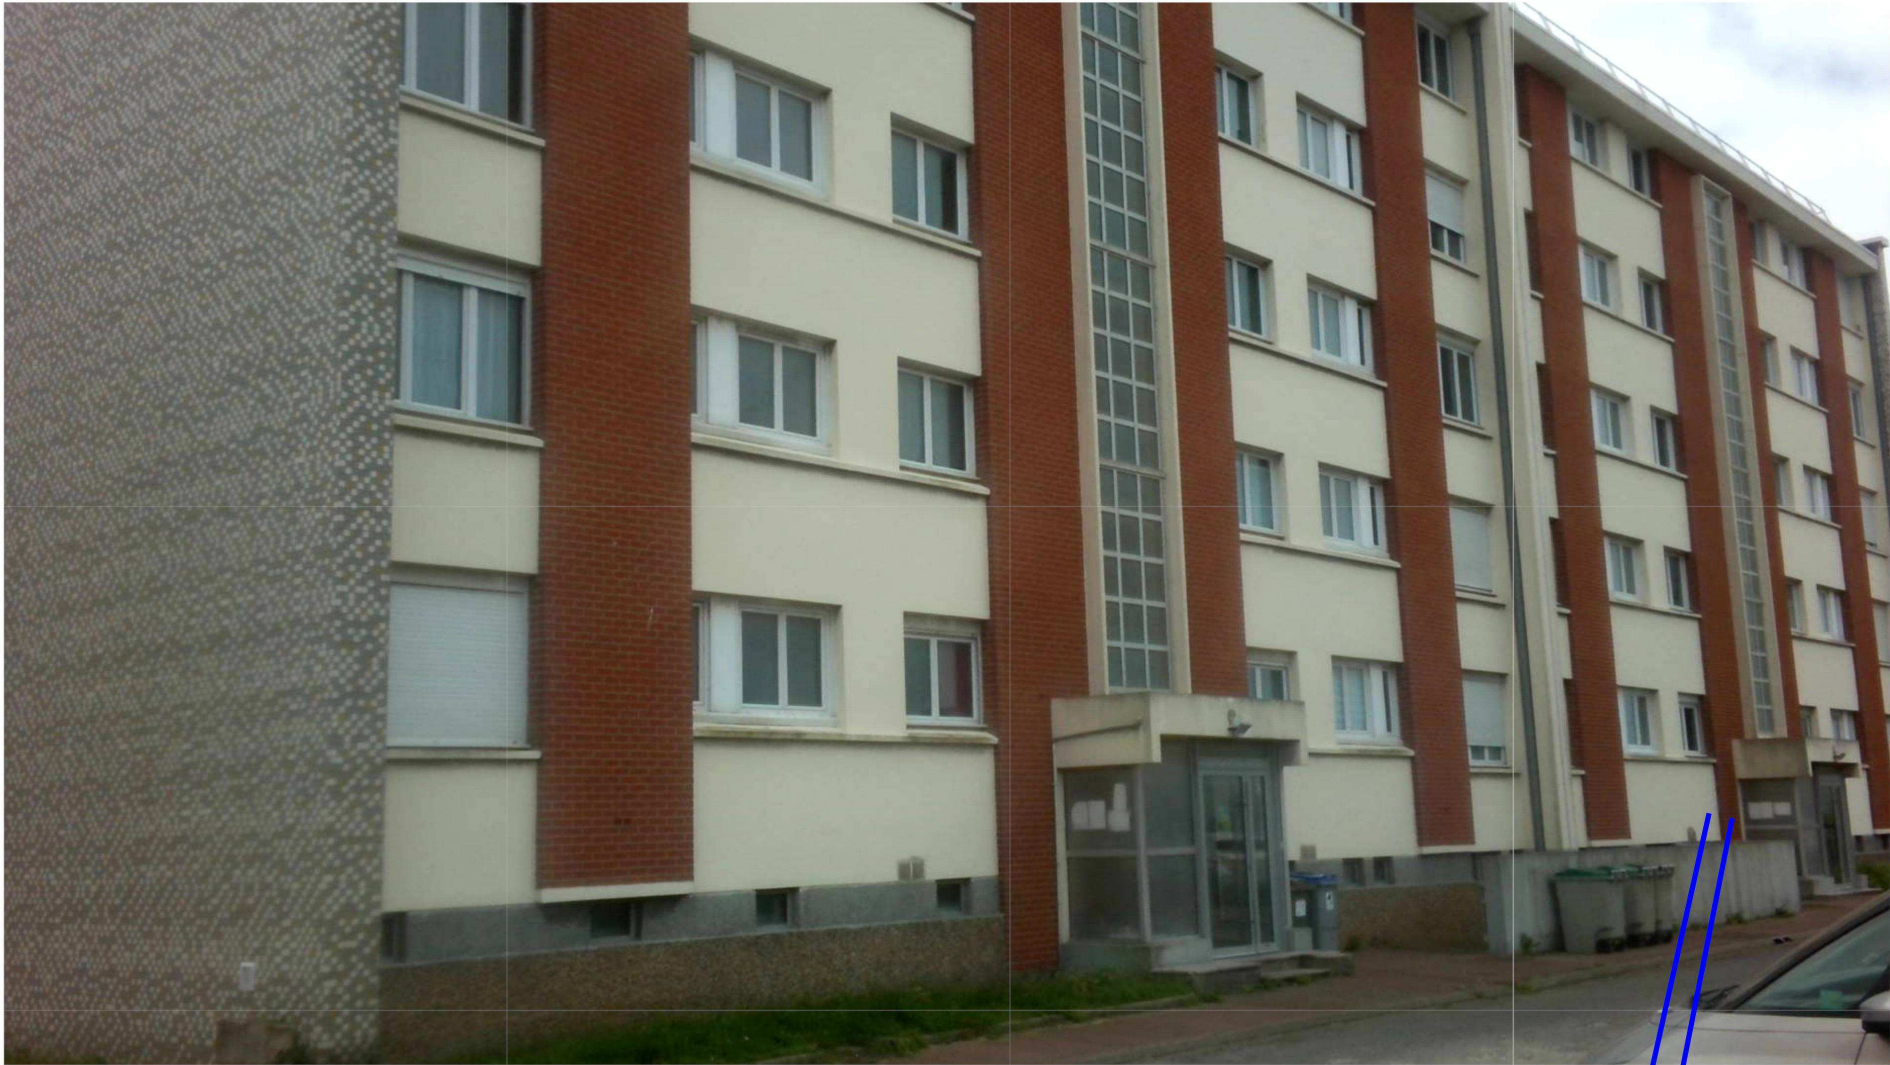
| Plan | Localisation | Composant | Partie composant | Réf action | Observation | Précision loc. | Ref photo | Ref Prél. | Descriptif | Résultat | Conclusion |
|---|---|---|---|---|---|---|---|---|---|---|---|
| Façade bâtiment 23 | Vol 2 (Façade) | Murs | Joint de scellement | P2 | Réalisation d'un prélèvement | | 0020H<br>00165<br>9 n°2 - 1 | P2 | Joint, Dur | Négatif | Négatif sur analyse |
| Façade bâtiment 23 | Vol 2 (Façade) | Murs | Enduit ciment | P3 | Réalisation d'un prélèvement | | 0020H<br>00165<br>9 n°3 - 1 | P3<br>Phase 1 | Enduit ciment | Négatif | Négatif sur analyse |

P3  
P2

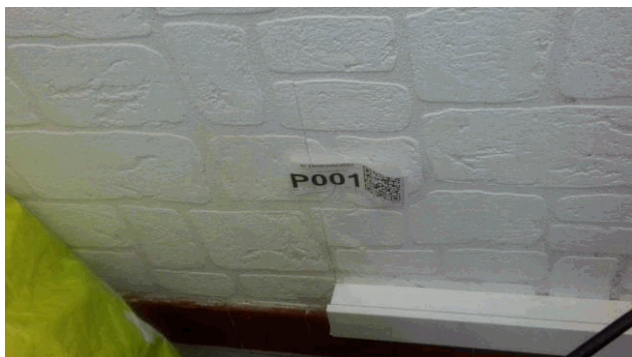
0020H001659 n°1 - 1 (P1) - Bâtiment 23 RDC - Vol 1  
(Bâtiment 23)

| Référence | Localisation | Action |
|---|---|---|
| 0020H001659 n°1 - 1 (P1) | Bâtiment 23 RDC - Vol 1<br>(Bâtiment 23) | Prélèvement négatif |

| Phase analysée | Méthode | Description microscopique MOLP | Préparation | | Résultat |
|---|---|---|---|---|---|
| - Ciment, Peinture, Indissociables | # META | N/A | N/A | Acide chlorhydrique | Absence de fibres d'amiante |

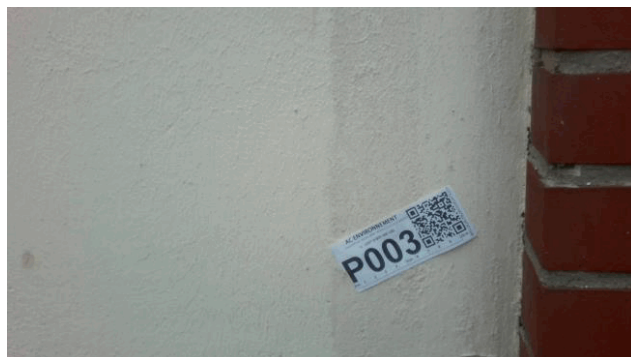
0020H001659 n°3 - 1 (P3) - Façade bâtiment 23 - Vol 2  
(Façade)

| Référence | Localisation | Action |
|---|---|---|
| 0020H001659 n°3 - 1 (P3) | Façade bâtiment 23 - Vol 2<br>(Façade) | Prélèvement négatif |

| Phase analysée | Méthode | Description microscopique MOLP | Préparation | | Résultat |
|---|---|---|---|---|---|
| - Ciment, Peinture souple, Indissociables | # META | N/A | N/A | Acide chlorhydrique | Absence de fibres d'amiante |

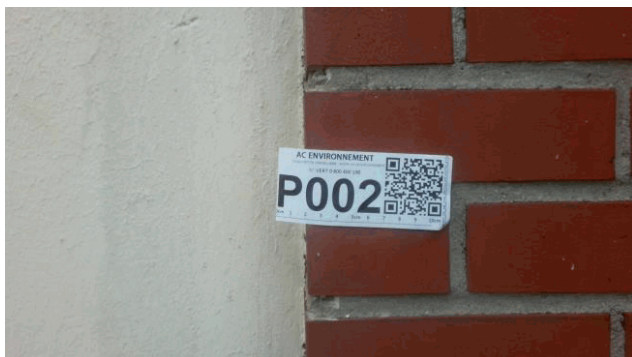
0020H001659 n°2 - 1 (P2) - Façade bâtiment 23 - Vol 2  
(Façade)

| Référence | Localisation | Action |
|---|---|---|
| 0020H001659 n°2 - 1 (P2) | Façade bâtiment 23 - Vol 2<br>(Façade) | Prélèvement négatif |

| Phase analysée | Méthode | Description microscopique MOLP | Préparation | | Résultat |
|---|---|---|---|---|---|
| - Joint, Dur | # META | N/A | N/A | Acide chlorhydrique | Absence de fibres d'amiante |
