## Rapport de repérage des matériaux et produits contenant de l'amiante avant réalisation de travaux dans un immeuble bâti

Adresse : CASERNE LE GALOIS DE FOGIERES - 181 Avenue  
Pierre de Coubertin 62100 CALAIS

Désignation : BATIMENT 26

- Remplacement de la chaudière.

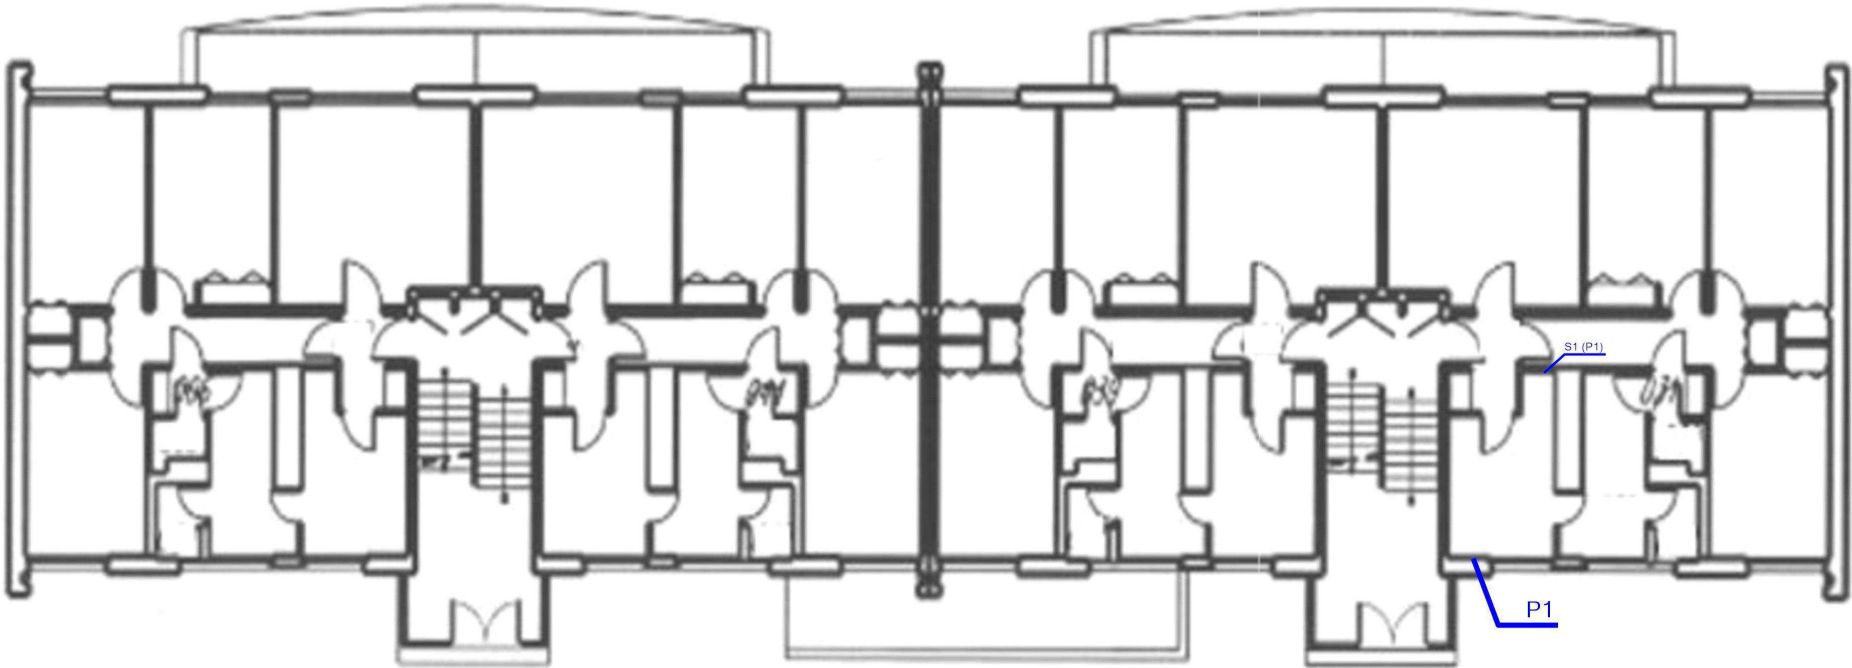
| Plan | Localisation | Composant | Partie composant | Réf action | Observation | Précision loc. | Ref photo | Ref Prél. | Descriptif | Résultat | Conclusion |
|---|---|---|---|---|---|---|---|---|---|---|---|
| Bâtiment 26 RDC | Vol 1 (Bâtiment 26) | Murs et cloisons | Enduits plâtre | P1 | Réalisation d'un prélèvement | | 0020H<br>00165<br>5 n°1 - 2 | P1 | Plâtre, Peinture, Indissociables | Négatif | Négatif sur analyse |
| Bâtiment 26 RDC | Vol 1 (Bâtiment 26) | Murs et cloisons | Enduits plâtre | S1 | Sondage et extension de la ZPSO du prélèvement P1 | | 0020H<br>00165<br>5 n°1 - 2 | P1 | Plâtre, Peinture, Indissociables | Négatif | Négatif sur analyse |

| Ref. | Plans | Titre du plan |
|---|---|---|
| | Bâtiment 26 RDC | Bâtiment 26 RDC - Plan de repérage - Actions menées |

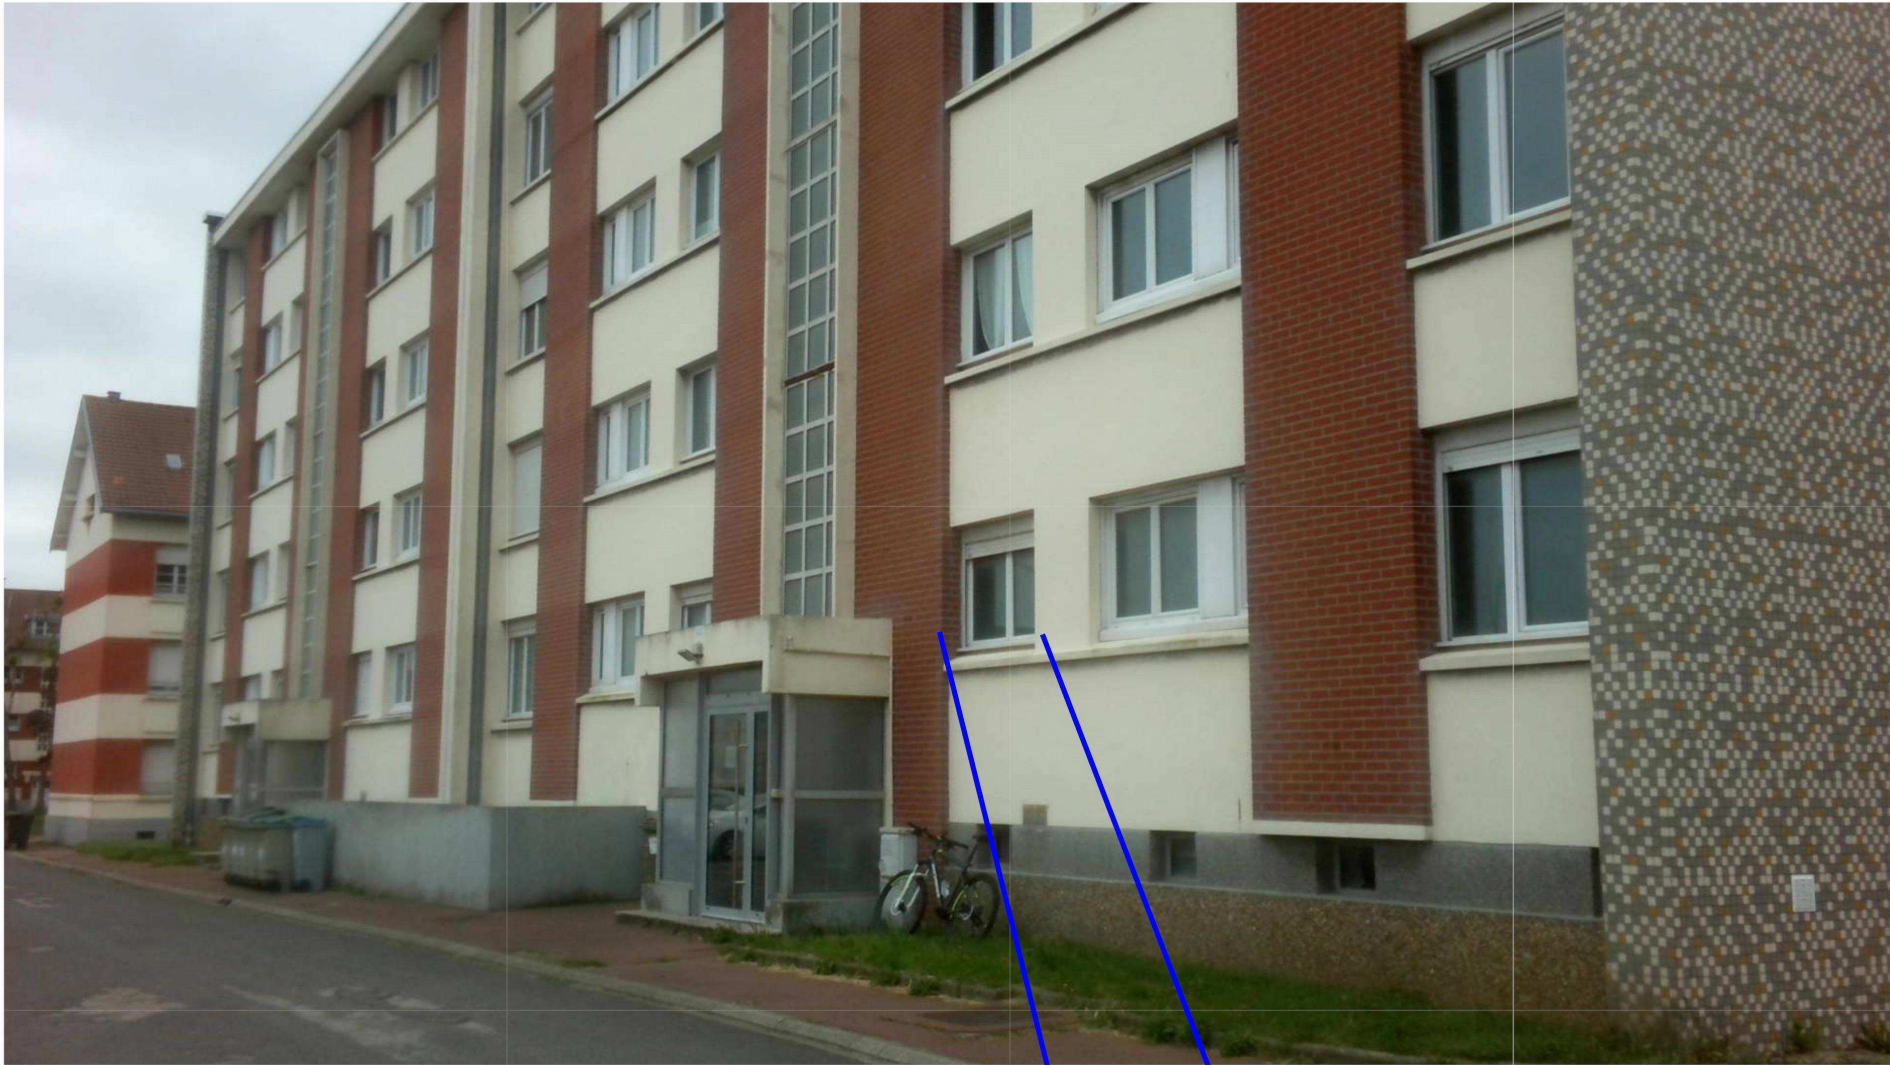
| Plan | Localisation | Composant | Partie composant | Réf action | Observation | Précision loc. | Ref photo | Ref Prél. | Descriptif | Résultat | Conclusion |
|---|---|---|---|---|---|---|---|---|---|---|---|
| Façade | Vol 2 (Façade) | Murs | Joint de scellement | P2 | Réalisation d'un prélèvement | | 0020H<br>00165<br>5 n°2 - 1 | P2 | Ciment | Négatif | Négatif sur analyse |
| Façade | Vol 2 (Façade) | Murs | Joint de scellement | P2 | Sondage et extension de la ZPSO du prélèvement P2 | | 0020H<br>00165<br>5 n°2 - 1 | P2 | Ciment | Négatif | Négatif sur analyse |
| Façade | Vol 2 (Façade) | Murs | Enduit ciment | P3 | Réalisation d'un prélèvement | | 0020H<br>00165<br>5 n°3 - 1 | P3<br>Phase 1 | Enduit ciment | Négatif | Négatif sur analyse |
| Façade | Vol 2 (Façade) | Murs | Enduit ciment | P3 | Réalisation d'un prélèvement | | 0020H<br>00165<br>5 n°3 - 1 | P3<br>Phase 2 | Enduit ciment | Négatif | Négatif sur analyse |

| Ref. | Plans | Titre du plan |
|---|---|---|
| | Façade | Façade - Plan de repérage - Actions menées |

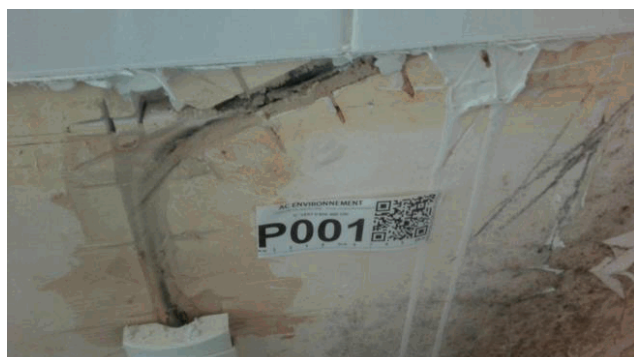
0020H001655 n°1 - 2 (P1) - Bâtiment 26 RDC - Vol 1  
(Bâtiment 26)

| Phase analysée | Méthode | Description microscopique MOLP | Préparation | | Résultat |
|---|---|---|---|---|---|
| - Plâtre, Peinture, Indissociables | # META | N/A | N/A | Acide chlorhydrique | Absence de fibres d'amiante |

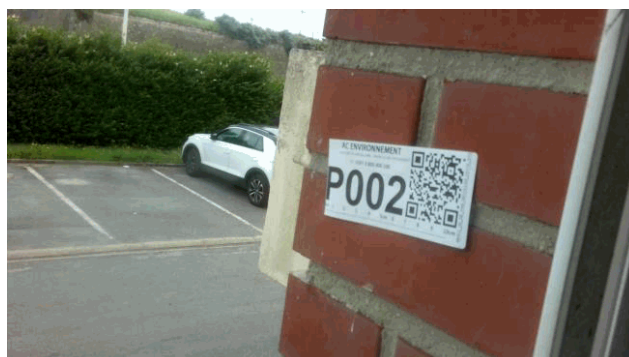
0020H001655 n°2 - 1 (P2) - Façade - Vol 2 (Façade)

| Phase analysée | Méthode | Description microscopique MOLP | Préparation | | Résultat |
|---|---|---|---|---|---|
| - Ciment | # META | N/A | N/A | Acide chlorhydrique | Absence de fibres d'amiante |

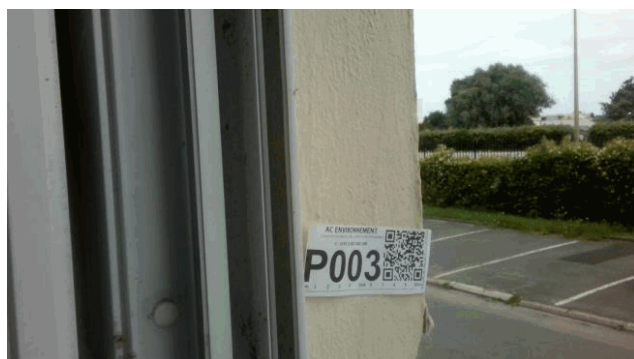
0020H001655 n°3 - 1 (P3) - Façade - Vol 2 (Façade)

| Phase analysée | Méthode | Description microscopique MOLP | Préparation | | Résultat |
|---|---|---|---|---|---|
| - Ciment, Peinture, Indissociables | # META | N/A | N/A | Acide chlorhydrique | Absence de fibres d'amiante |
| - Peinture, Ciment, Indissociables | # META | N/A | N/A | Chloroforme | Absence de fibres d'amiante |
