## Rapport de repérage des matériaux et produits contenant de l'amiante avant réalisation de travaux dans un immeuble bâti

Adresse : CASERNE LE GALOIS DE FOGIERES - 181 Avenue  
Pierre de Coubertin 62100 CALAIS

Désignation : BATIMENT 27

- Remplacement de la chaudière.

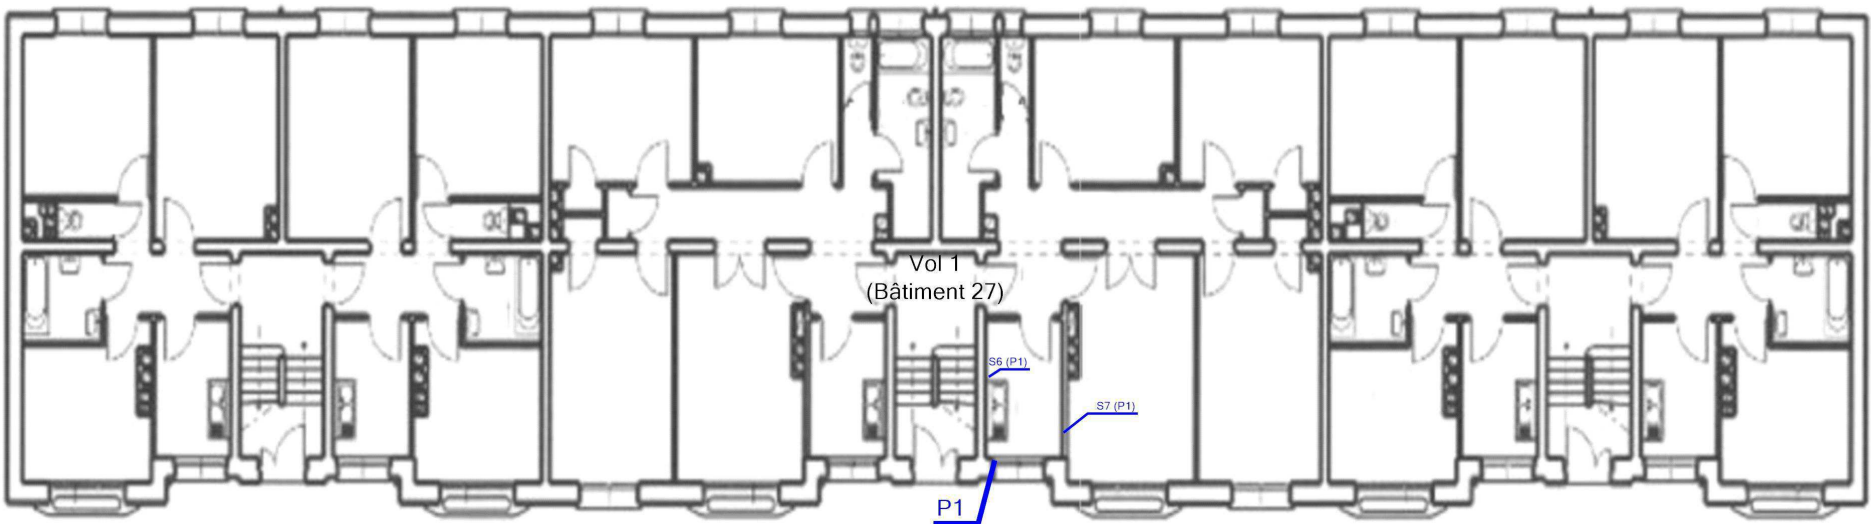
| Ref. | Plans | Titre du plan |
|---|---|---|
| | Bâtiment 27 RDC | Bâtiment 27 RDC - Plan de repérage - Actions menées |

| Plan | Localisation | Composant | Partie composant | Réf action | Observation | Précision loc. | Ref photo | Ref Prél. | Descriptif | Résultat | Conclusion |
|---|---|---|---|---|---|---|---|---|---|---|---|
| Bâtiment 27 RDC | Vol 1 (Bâtiment 27) | Murs et cloisons | Enduits plâtre | P1 | Réalisation d'un prélèvement | | 0020H<br>00159<br>9 n°1 - 1 | P1 | Ciment, Plâtre, Indissociables | Négatif | Négatif sur analyse |
| Bâtiment 27 RDC | Vol 1 (Bâtiment 27) | Murs et cloisons | Enduits plâtre | S6 | Sondage et extension de la ZPSO du prélèvement P1 | | 0020H<br>00159<br>9 n°1 - 1 | P1 | Ciment, Plâtre, Indissociables | Négatif | Négatif sur analyse |
| Bâtiment 27 RDC | Vol 1 (Bâtiment 27) | Murs et cloisons | Enduits plâtre | S7 | Sondage et extension de la ZPSO du prélèvement P1 | | 0020H<br>00159<br>9 n°1 - 1 | P1 | Ciment, Plâtre, Indissociables | Négatif | Négatif sur analyse |

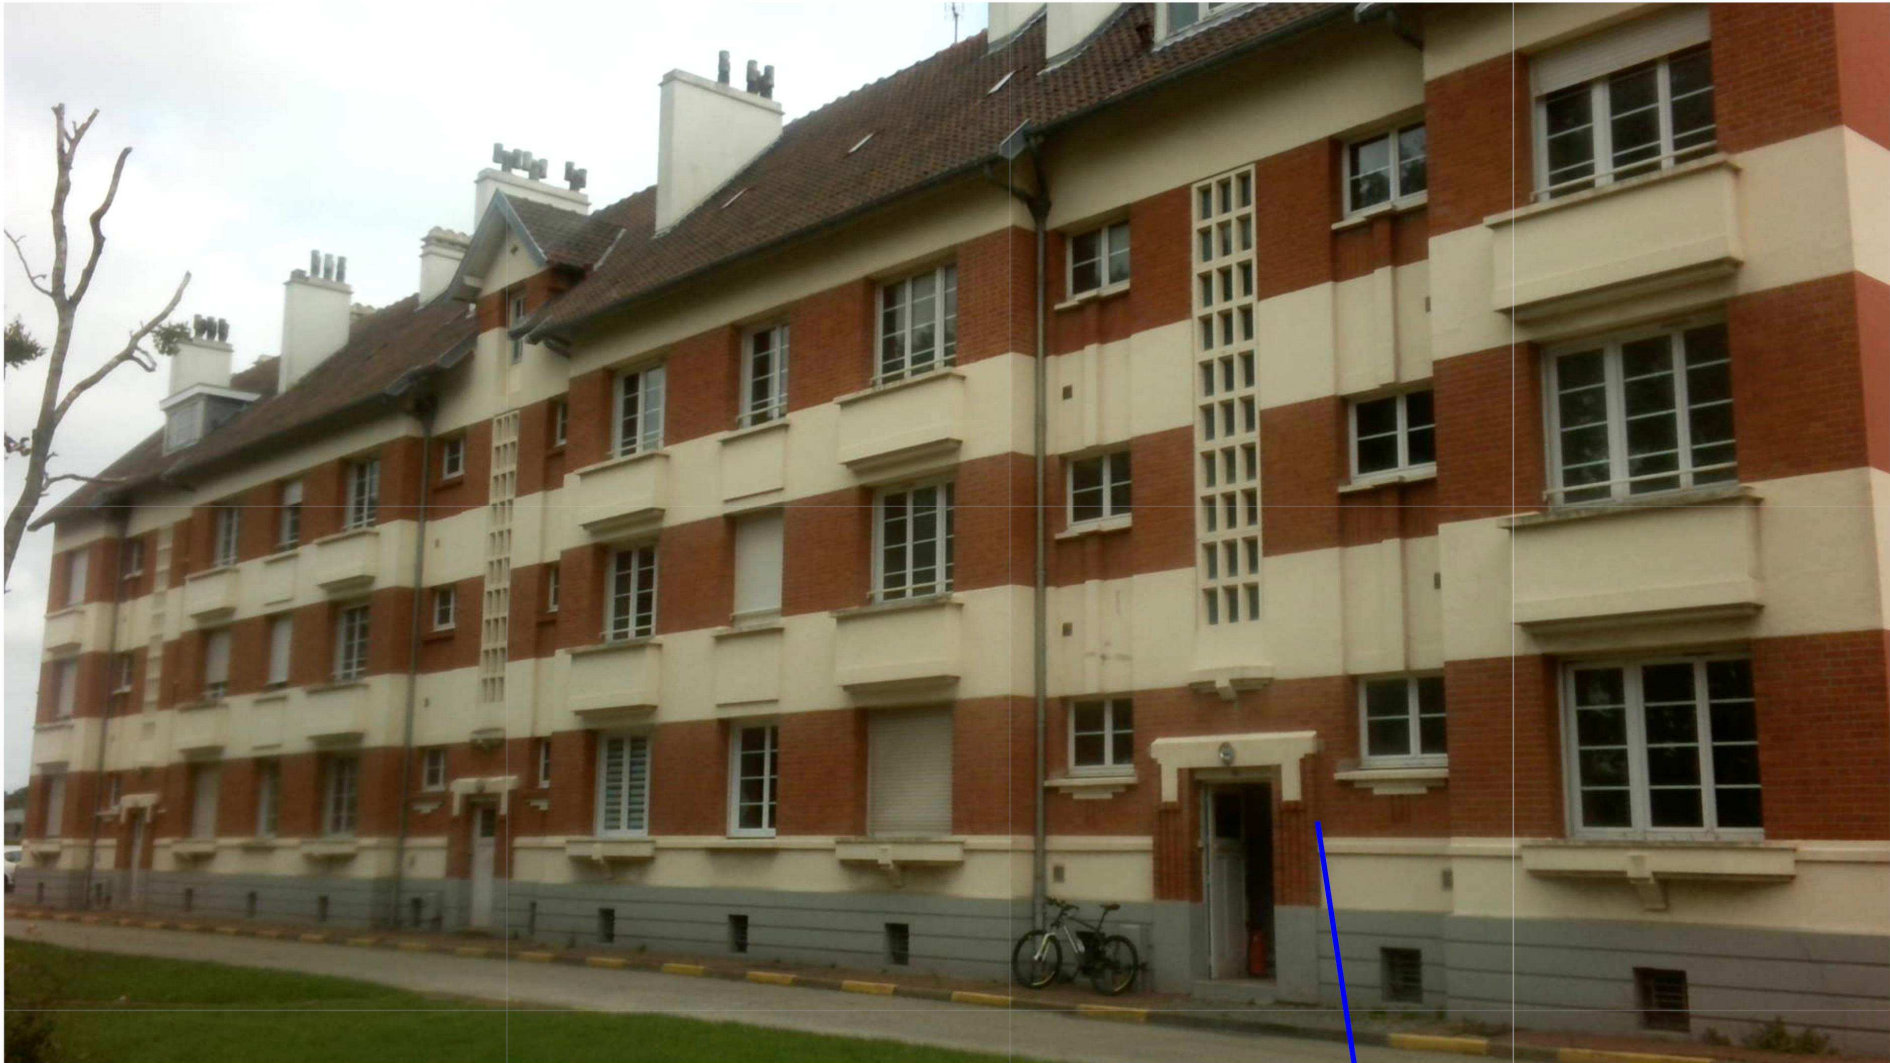
| Plan | Localisation | Composant | Partie composant | Réf action | Observation | Précision loc. | Ref photo | Ref Prél. | Descriptif | Résultat | Conclusion |
|---|---|---|---|---|---|---|---|---|---|---|---|
| Façade bâtiment 27 | Vol 2 (Façade) | Murs | Joint de scellement | P2 | Réalisation d'un prélèvement | | 0020H<br>00159<br>9 n°2 - 1 | P2 | Joint, Dur, Matériau dur, Indissociables | Négatif | Négatif sur analyse |

P2

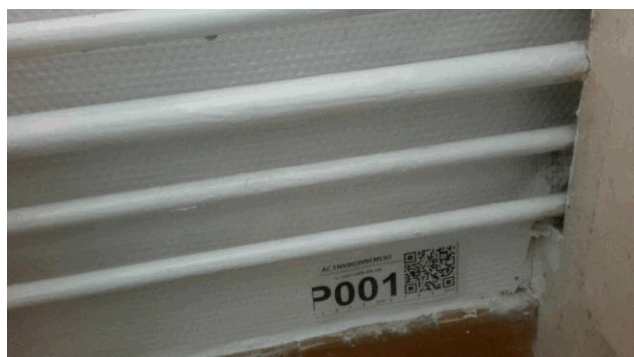
| Référence | Localisation | Action |
|---|---|---|
| 0020H001599 n°1 - 1 (P1) | Bâtiment 27 RDC - Vol 1<br>(Bâtiment 27) | Prélèvement négatif |

0020H001599 n°1 - 1 (P1) - Bâtiment 27 RDC - Vol 1  
(Bâtiment 27)

| Phase analysée | Méthode | Description microscopique MOLP | Préparation | | Résultat |
|---|---|---|---|---|---|
| - Ciment, Plâtre, Indissociables | # META | N/A | N/A | Acide chlorhydrique | Absence de fibres d'amiante |

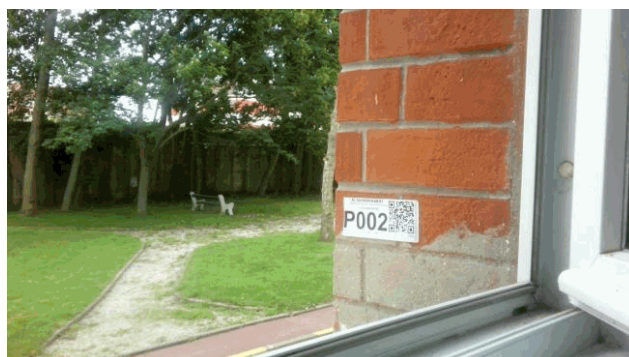
| Référence | Localisation | Action |
|---|---|---|
| 0020H001599 n°2 - 1 (P2) | Façade bâtiment 27 - Vol 2<br>(Façade) | Prélèvement négatif |

0020H001599 n°2 - 1 (P2) - Façade bâtiment 27 - Vol 2  
(Façade)

| Phase analysée | Méthode | Description microscopique MOLP | Préparation | | Résultat |
|---|---|---|---|---|---|
| - Joint, Dur, Matériau dur, Indissociables | # META | N/A | N/A | Acide chlorhydrique | Absence de fibres d'amiante |
