## Rapport de repérage des matériaux et produits contenant de l'amiante avant réalisation de travaux dans un immeuble bâti

Adresse : CASERNE LE GALOIS DE FOGIERES - 181 Avenue  
Pierre de Coubertin 62100 CALAIS

Désignation : BATIMENT 38

Date de repérage : 16/07/2021

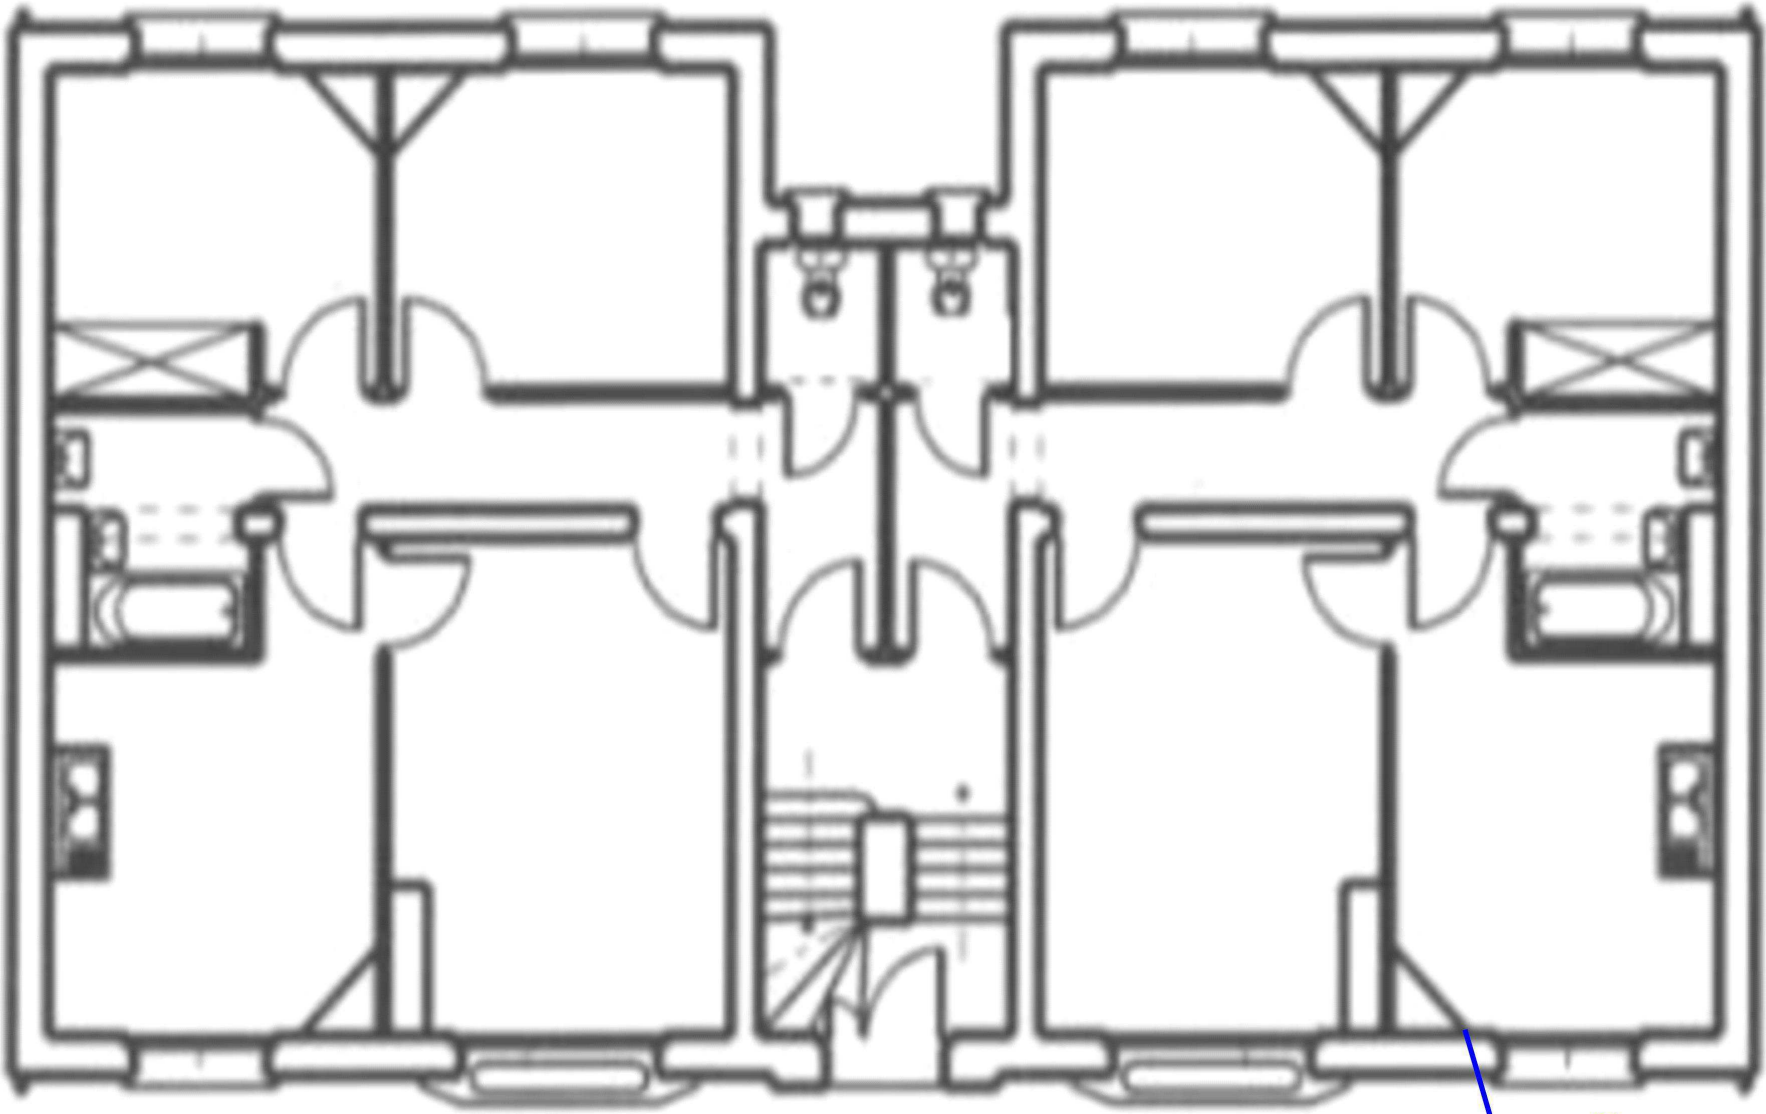
| Plan | Localisation | Composant | Partie composant | Réf action | Observation | Précision loc. | Ref photo | Ref Prél. | Descriptif | Résultat | Conclusion |
|---|---|---|---|---|---|---|---|---|---|---|---|
| Bâtiment 38 RDC | Vol 1 (Bâtiment 38) | Murs et cloisons | Enduits plâtre | P1 | Réalisation d'un prélèvement | | 0020H<br>00164<br>9 n°1 - 1 | P1 | Plâtre, Peinture, Indissociables | Négatif | Négatif sur analyse |

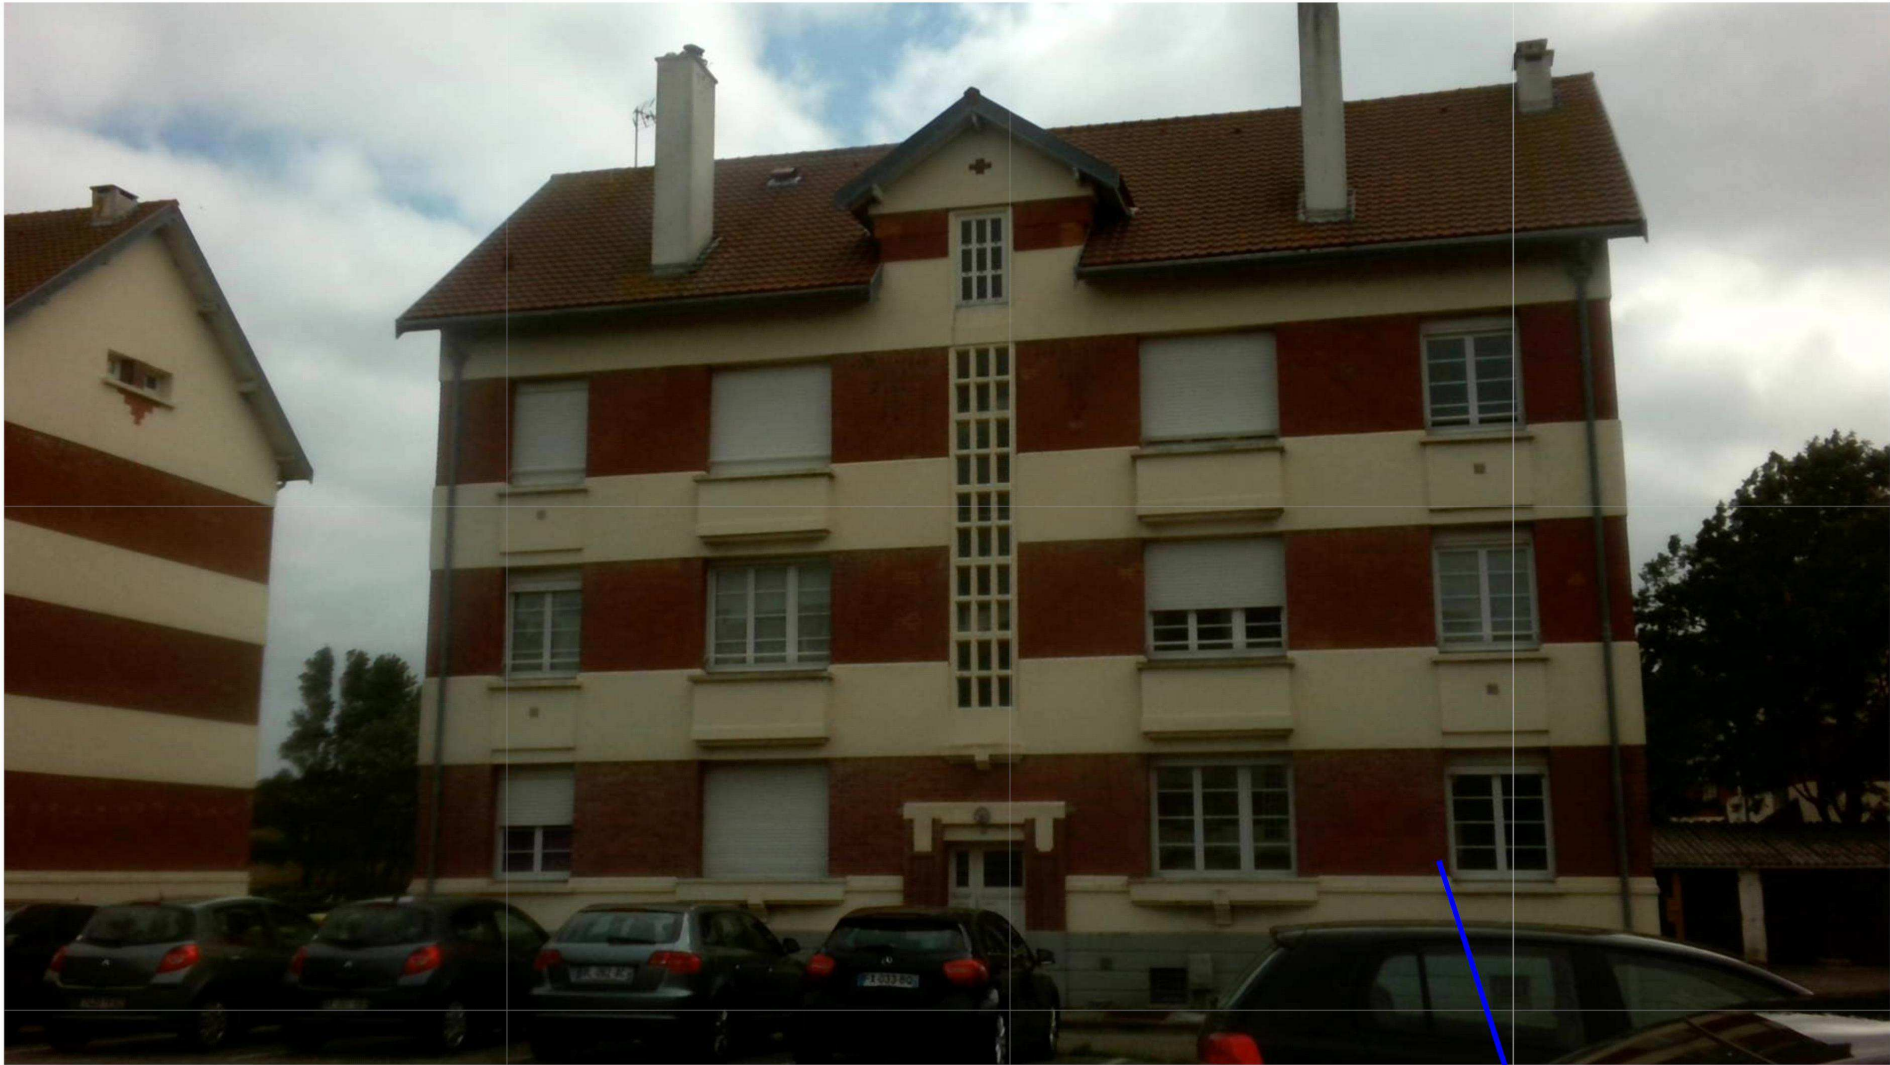
| Plan | Localisation | Composant | Partie composant | Réf action | Observation | Précision loc. | Ref photo | Ref Prél. | Descriptif | Résultat | Conclusion |
|---|---|---|---|---|---|---|---|---|---|---|---|
| Façade bâtiment 38 | Vol 2 (Façade) | Murs | Joint de scellement | P2 | Réalisation d'un prélèvement | | 0020H<br>00164<br>9 n°2 - 1 | P2 | Joint, Dur, Matériau dur, Indissociables | Négatif | Négatif sur analyse |

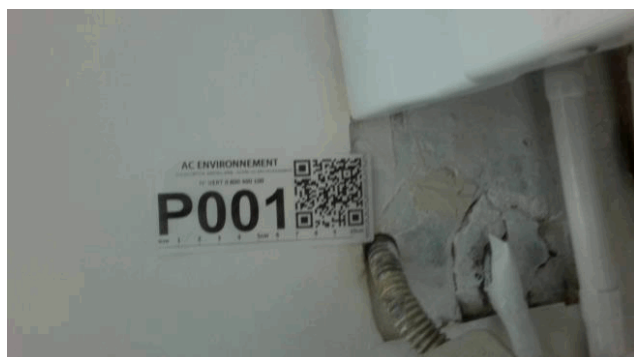
0020H001649 n°1 - 1 (P1) - Bâtiment 38 RDC - Vol 1  
(Bâtiment 38)

| Phase analysée | Méthode | Description microscopique MOLP | Préparation | | Résultat |
|---|---|---|---|---|---|
| - Plâtre, Peinture, Indissociables | # META | N/A | N/A | Acide chlorhydrique | Absence de fibres d'amiante |

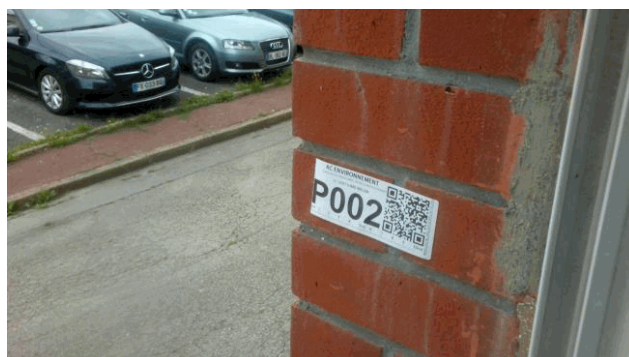
0020H001649 n°2 - 1 (P2) - Façade bâtiment 38 - Vol 2  
(Façade)

| Phase analysée | Méthode | Description microscopique MOLP | Préparation | | Résultat |
|---|---|---|---|---|---|
| - Joint, Dur, Matériau dur, Indissociables | # META | N/A | N/A | Acide chlorhydrique | Absence de fibres d'amiante |
