## Rapport de repérage des matériaux et produits contenant de l'amiante avant réalisation de travaux dans un immeuble bâti

Adresse : CASERNE LE GALOIS DE FOGIERES - 181 Avenue  
Pierre de Coubertin 62100 CALAIS

Désignation : BATIMENT 40

Date de repérage : 16/07/2021

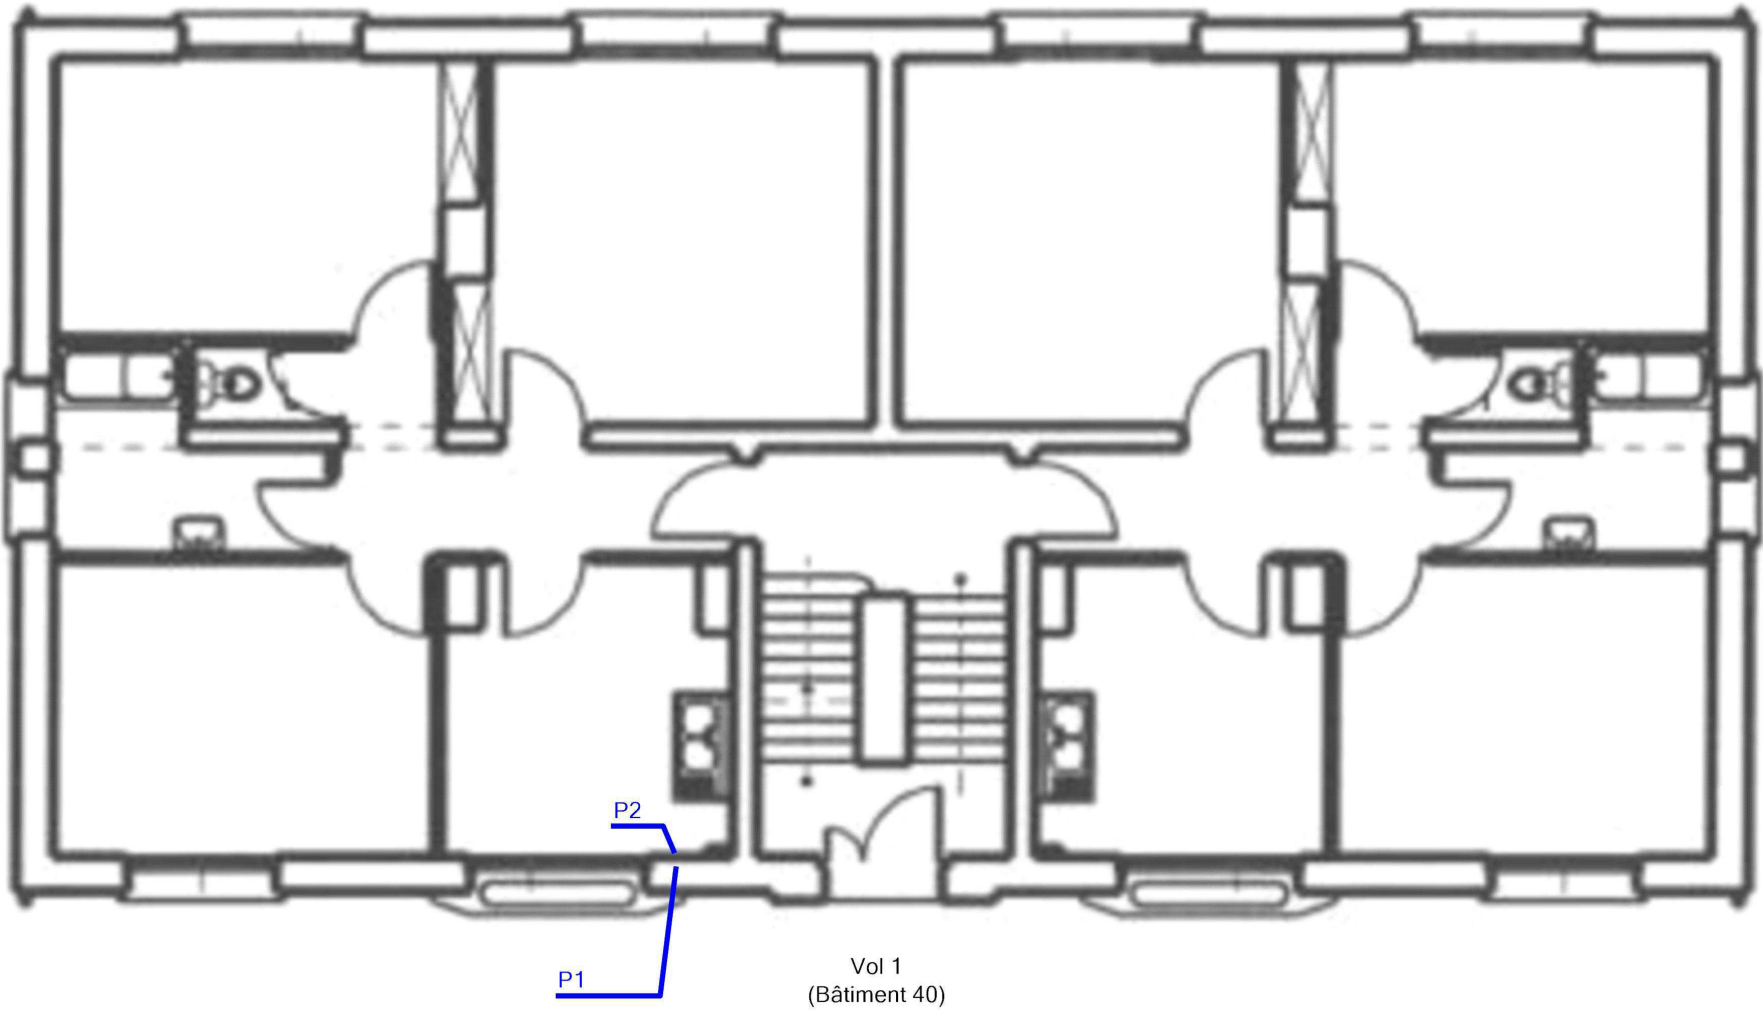
| Ref. | Plans | Titre du plan |
|---|---|---|
| | Bâtiment 40 RDC | Bâtiment 40 RDC - Plan de repérage - Actions menées |

| Plan | Localisation | Composant | Partie composant | Réf action | Observation | Précision loc. | Ref photo | Ref Prél. | Descriptif | Résultat | Conclusion |
|---|---|---|---|---|---|---|---|---|---|---|---|
| Bâtiment 40 RDC | Vol 1 (Bâtiment 40) | Murs et cloisons | Enduits plâtre | P1 | Réalisation d'un prélèvement | | 0020H<br>00164<br>5 n°1 - 1 | P1 | Plâtre, Peinture, Indissociables | Négatif | Négatif sur analyse |
| Bâtiment 40 RDC | Vol 1 (Bâtiment 40) | Murs et cloisons | Enduits ciment | P2 | Réalisation d'un prélèvement | | 0020H<br>00164<br>5 n°2 - 1 | P2<br>Phase 1 | Enduits ciment | Négatif | Négatif sur analyse |

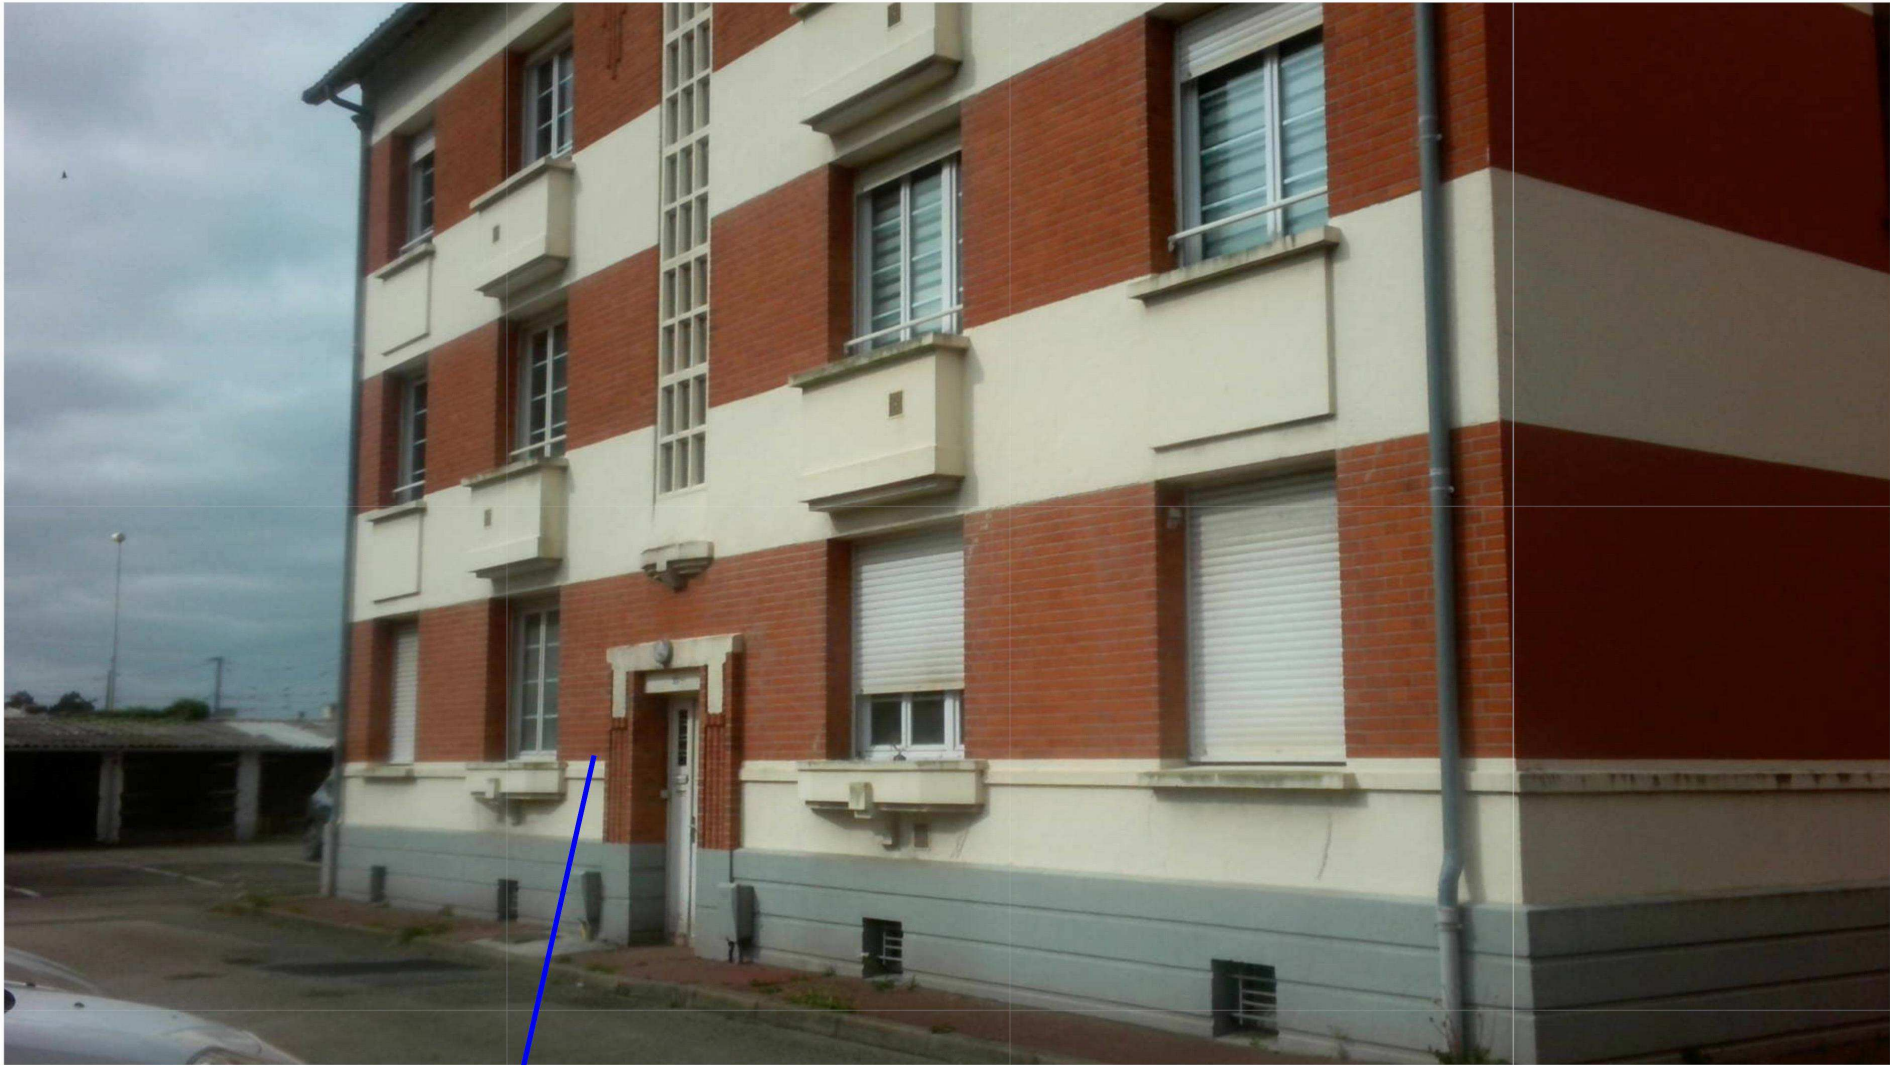
| Ref. | Plans | Titre du plan |
|---|---|---|
| | Façade bâtiment 40 | Façade bâtiment 40 - Plan de repérage - Actions menées |

| Plan | Localisation | Composant | Partie composant | Réf action | Observation | Précision loc. | Ref photo | Ref Prél. | Descriptif | Résultat | Conclusion |
|---|---|---|---|---|---|---|---|---|---|---|---|
| Façade bâtiment 40 | Vol 2 (Façade) | Murs | Joint de scellement | P3 | Réalisation d'un prélèvement | | 0020H<br>00164<br>5 n°3 - 1 | P3 | Joint, Dur, Matériau dur, Indissociables | Négatif | Négatif sur analyse |

P3

Vol 2  
(Façade)

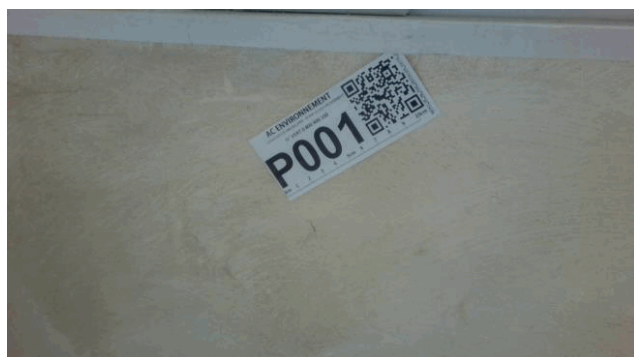
0020H001645 n°1 - 1 (P1) - Bâtiment 40 RDC - Vol 1  
(Bâtiment 40)

| Référence | Localisation | Action |
|---|---|---|
| 0020H001645 n°1 - 1 (P1) | Bâtiment 40 RDC - Vol 1<br>(Bâtiment 40) | Prélèvement négatif |

| Phase analysée | Méthode | Description microscopique MOLP | Préparation | | Résultat |
|---|---|---|---|---|---|
| - Plâtre, Peinture, Indissociables | # META | N/A | N/A | Acide chlorhydrique | Absence de fibres d'amiante |

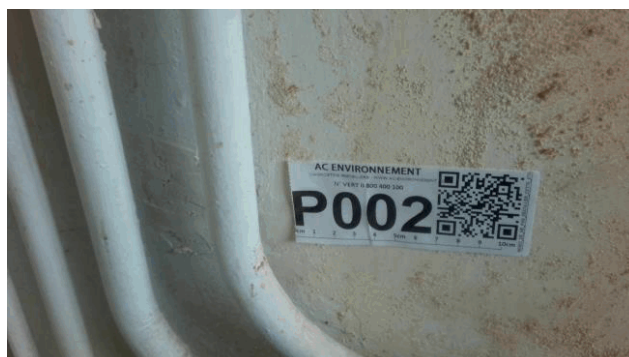
0020H001645 n°2 - 1 (P2) - Bâtiment 40 RDC - Vol 1  
(Bâtiment 40)

| Référence | Localisation | Action |
|---|---|---|
| 0020H001645 n°2 - 1 (P2) | Bâtiment 40 RDC - Vol 1<br>(Bâtiment 40) | Prélèvement négatif |

| Phase analysée | Méthode | Description microscopique MOLP | Préparation | | Résultat |
|---|---|---|---|---|---|
| - Ciment, Plâtre, Peinture, Indissociables | # META | N/A | N/A | Acide chlorhydrique | Absence de fibres d'amiante |
| - Peinture, Ciment, Plâtre, Indissociables | # META | N/A | N/A | Chloroforme | Absence de fibres d'amiante |

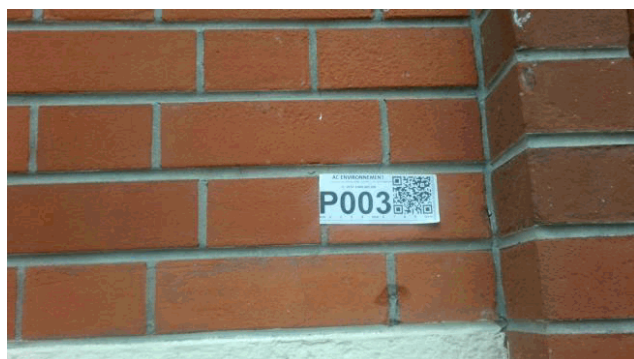
0020H001645 n°3 - 1 (P3) - Façade bâtiment 40 - Vol 2  
(Façade)

| Référence | Localisation | Action |
|---|---|---|
| 0020H001645 n°3 - 1 (P3) | Façade bâtiment 40 - Vol 2<br>(Façade) | Prélèvement négatif |

| Phase analysée | Méthode | Description microscopique MOLP | Préparation | | Résultat |
|---|---|---|---|---|---|
| - Joint, Dur, Matériau dur, Indissociables | # META | N/A | N/A | Acide chlorhydrique | Absence de fibres d'amiante |
