## Rapport de repérage des matériaux et produits contenant de l'amiante avant réalisation de travaux dans un immeuble bâti

Adresse : CASERNE LE GALOIS DE FOGIERES - 181 Avenue  
Pierre de Coubertin 62100 CALAIS

Désignation : BATIMENT 44

- Remplacement de la chaudière.

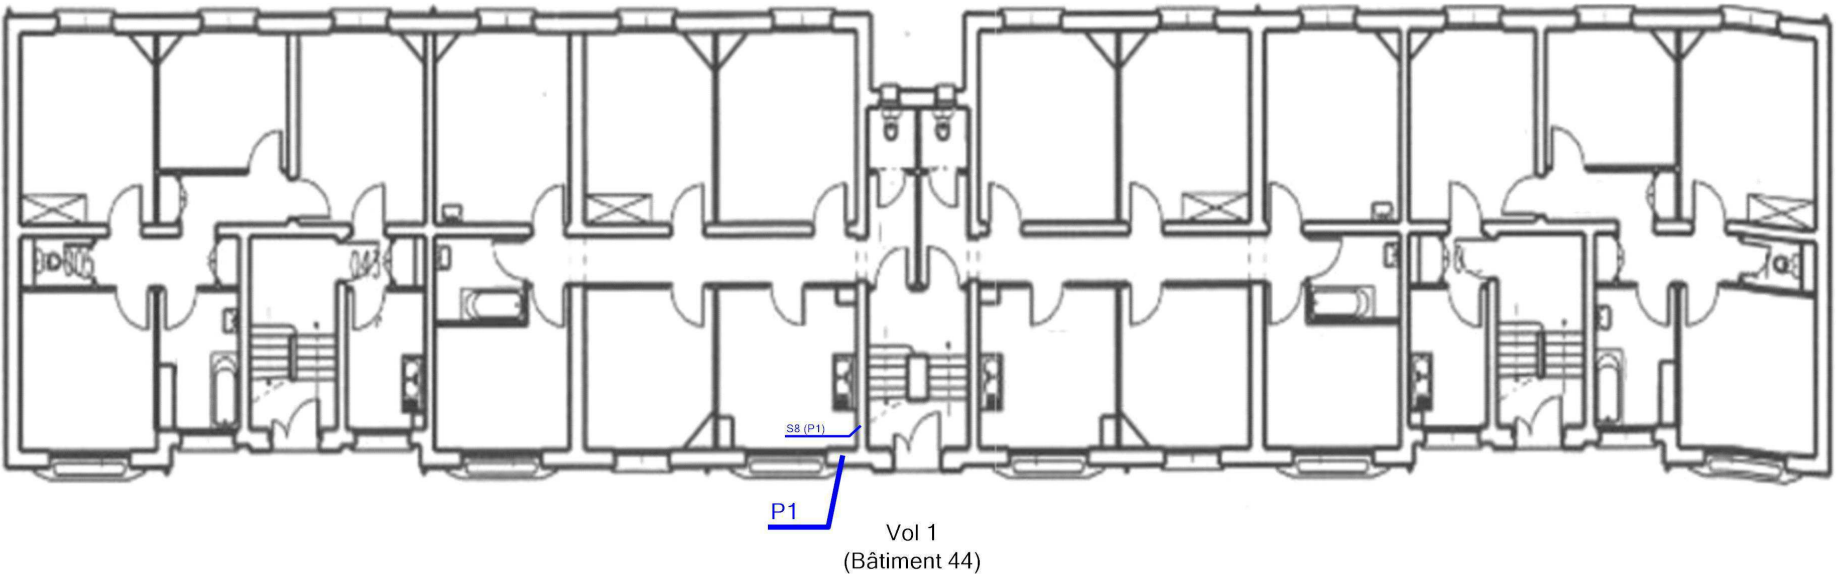
| Ref. | Plans | Titre du plan |
|---|---|---|
| | Bâtiment 44 RDC | Bâtiment 44 RDC - Plan de repérage - Actions menées |

| Plan | Localisation | Composant | Partie composant | Réf action | Observation | Précision loc. | Ref photo | Ref Prél. | Descriptif | Résultat | Conclusion |
|---|---|---|---|---|---|---|---|---|---|---|---|
| Bâtiment 44 RDC | Vol 1 (Bâtiment 44) | Murs et cloisons | Enduits plâtre | S8 | Sondage et extension de la ZPSO du prélèvement P1 | | 0020H<br>00165<br>1 n°1 - 1 | P1 | Plâtre | Négatif | Négatif sur analyse |

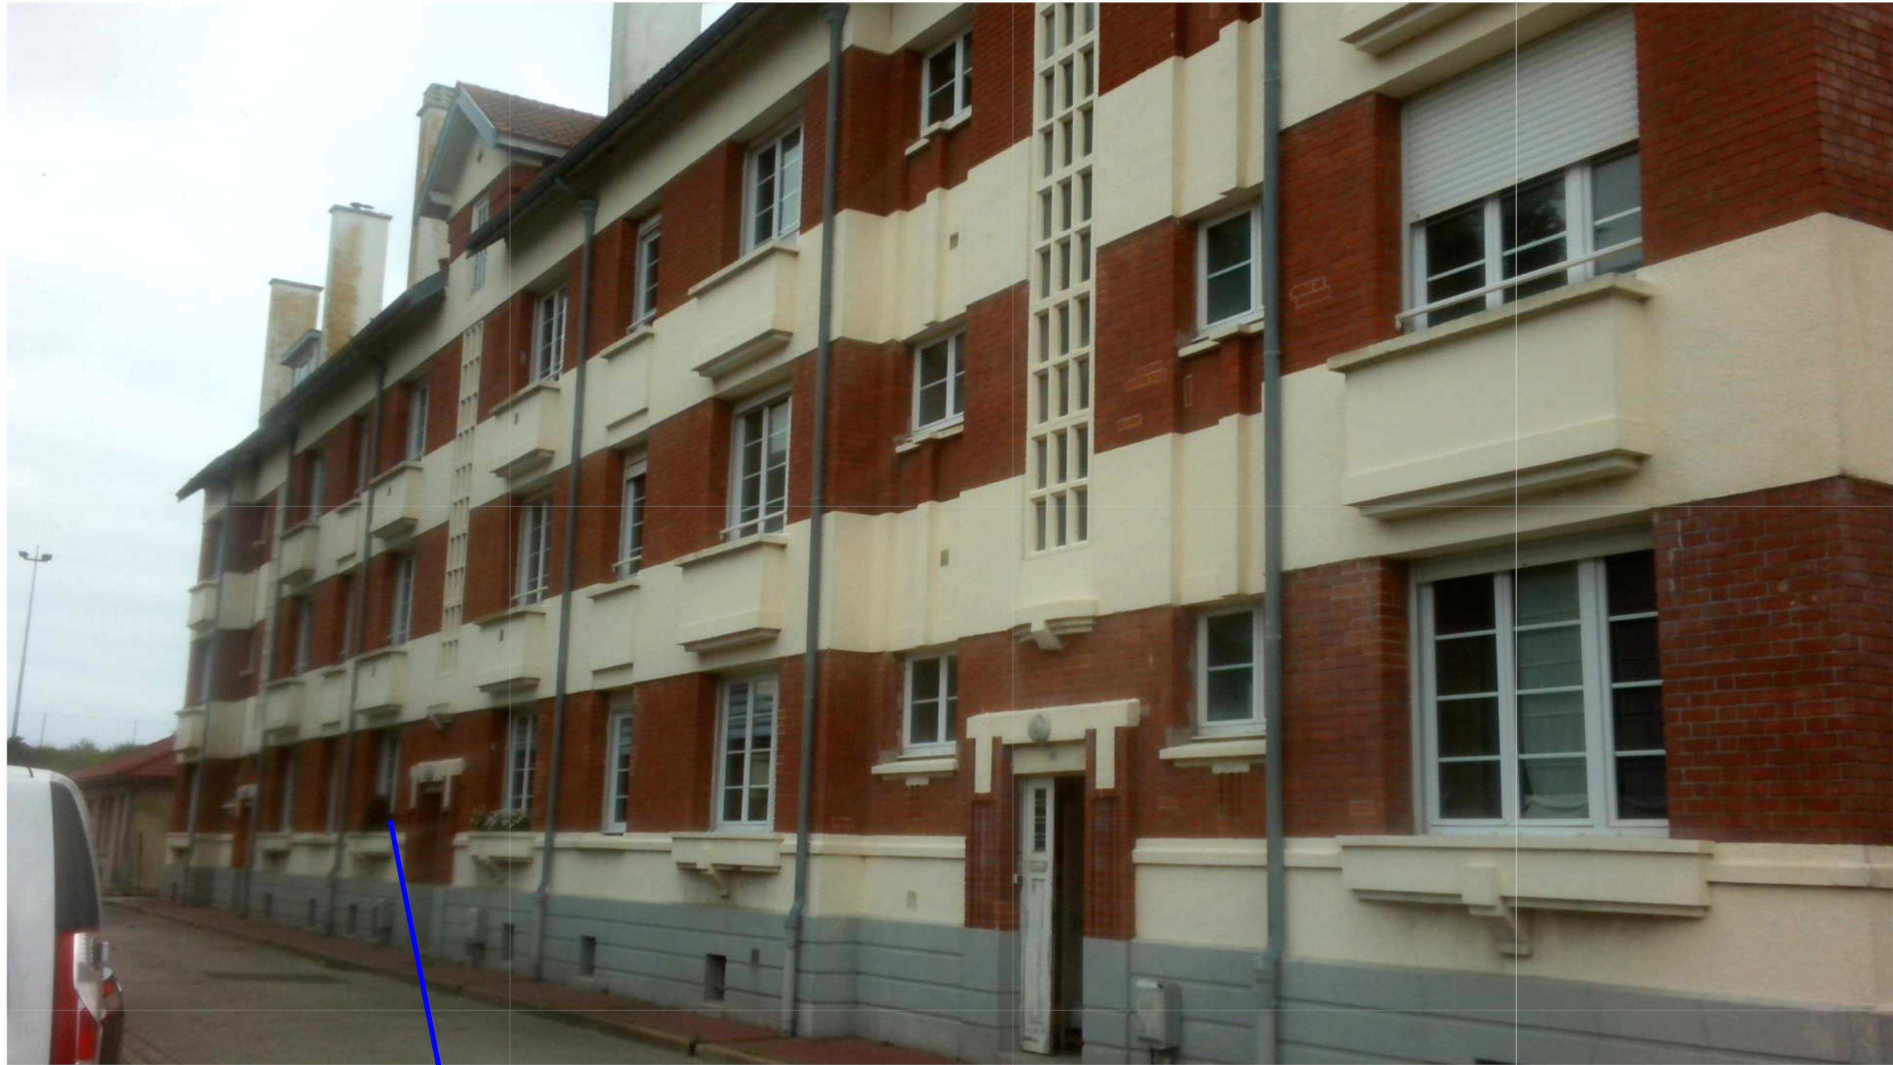
P2

Vol 2  
(Façade)

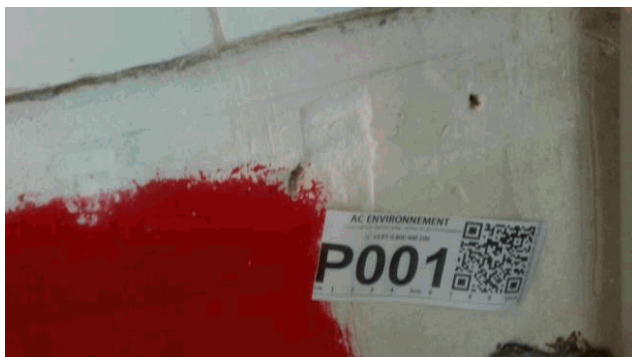
0020H001651 n°1 - 1 (P1) - Bâtiment 44 RDC - Vol 1  
(Bâtiment 44)

| Plan | Localisation | Composant | Partie composant | Réf action | Observation | Précision loc. | Ref photo | Ref Prél. | Descriptif | Résultat | Conclusion |
|---|---|---|---|---|---|---|---|---|---|---|---|
| Bâtiment 44 RDC | Vol 1 (Bâtiment 44) | Murs et cloisons | Enduits plâtre | P1 | Réalisation d'un prélèvement | | 0020H<br>00165<br>1 n°1 - 1 | P1 | Plâtre | Négatif | Négatif sur analyse |

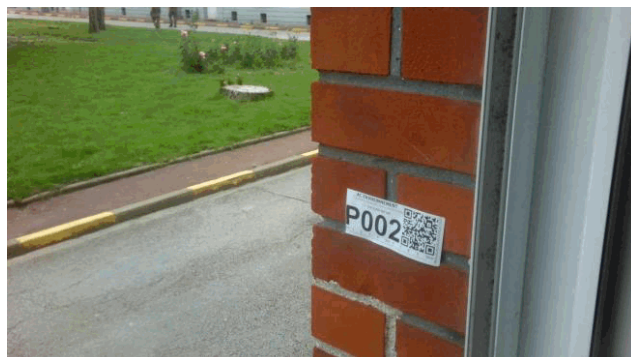
0020H001651 n°2 - 1 (P2) - Façade bâtiment 44 - Vol 2  
(Façade)

| Plan | Localisation | Composant | Partie composant | Réf action | Observation | Précision loc. | Ref photo | Ref Prél. | Descriptif | Résultat | Conclusion |
|---|---|---|---|---|---|---|---|---|---|---|---|
| Façade bâtiment 44 | Vol 2 (Façade) | Murs | Joint de scellement | P2 | Réalisation d'un prélèvement | | 0020H<br>00165<br>1 n°2 - 1 | P2 | Joint, Dur | Négatif | Négatif sur analyse |
