## Rapport de mission de repérage des matériaux et produits contenant de l'amiante avant réalisation de travaux

Numéro de dossier : 26-CAF-1 REV.1  
Date du repérage : 17/03/2026 & 05/08/2026

| Adresse | Rue : ..... 63 BOULEVARD AMIRAL GAUCHET<br>Code postal, ville : ..... 50300 AVRANCHES |
| Périmètre de repérage : | <u>Description des travaux</u> : Changement de deux ascenseurs<br><u>Supports diagnostiqués</u> : Machinerie + gaine des deux appareils |

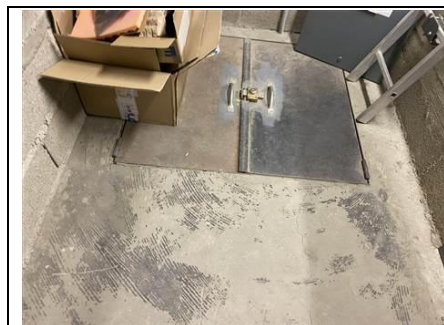
Photo n° PhA001

- **Des matériaux et produits contenant de l'amiante après analyse en laboratoire :**
  - o Machinerie : Colle noire (échantillon 1)

| Localisation | Identifiant + Description | Conclusion (justification) | Etat de conservation** et préconisations* | Photo |
|---|---|---|---|---|
| Machine bâtiment A -<br>Machinerie | <u>Identifiant:</u> 001-001<br><u>Description:</u> Colle noire | Présence<br>d'amiante<br>(Après<br>analyse en<br>laboratoire) | EP<br>(Z-II-RF) | |

Localisation : Machine bâtiment A - Machinerie

Ouvrage : Sol

Description : Colle noire

Présence d'amiante : Chrysotile

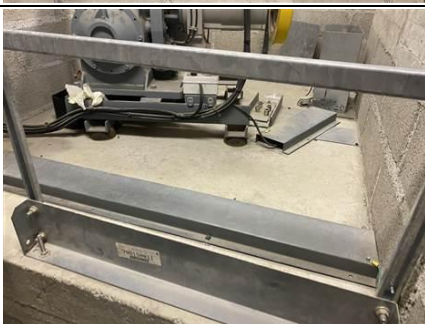
Photo n° PhA002

Localisation : Machine bâtiment A - Machinerie

Ouvrage : Socle

Description : Enduit gris

| Fraction analysée | Technique analytique<br>(Méthode de préparation et date d'analyse) | Résultat / Variété d'amiante | Éléments analytiques |
|---|---|---|---|
| ▸ Matériau compact rouge en vrac + Enduit compact gris en vrac | META (A) le 10/03/2026<br>Nombre de préparations : 1<br>Nombre de supports d'analyse : 1 | Amiante non détecté (2) / - | Analyste : DGM (3) |

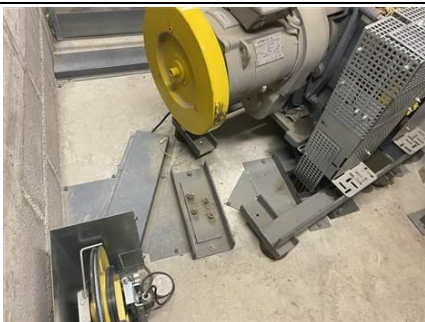
Photo n° PhA003

Localisation : Machine bâtiment A - Machinerie

Ouvrage : Frein

Description : Peinture jaune

| Fraction analysée | Technique analytique<br>(Méthode de préparation et date d'analyse) | Résultat / Variété d'amiante | Éléments analytiques |
|---|---|---|---|
| <b>Peintures multiples en vrac</b> | META (A) le 10/03/2026<br>Nombre de préparations : 1<br>Nombre de supports d'analyse : 1 | Amiante non détecté (2) / - | Analyste : IOC (3) |

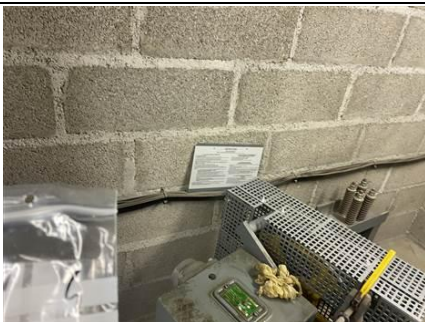
Photo n° PhA004

Localisation : Machine bâtiment A - Machinerie

Ouvrage : Mur

Description : Joint ciment

| Fraction analysée | Technique analytique<br>(Méthode de préparation et date d'analyse) | Résultat / Variété d'amiante | Éléments analytiques |
|---|---|---|---|
| <b>Matériau compact gris hétérogène</b> | META (A) le 10/03/2026<br>Nombre de préparations : 1<br>Nombre de supports d'analyse : 1 | Amiante non détecté (2) / - | Analyste : GFP |

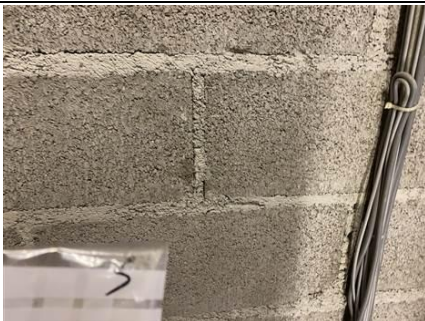
Photo n° PhA005

Localisation : Machine bâtiment A - Gaine 3ème étage

Ouvrage : Mur

Description : Joint ciment

| Fraction analysée | Technique analytique<br>(Méthode de préparation et date d'analyse) | Résultat / Variété d'amiante | Éléments analytiques |
|---|---|---|---|
| <b>Matériau compact gris hétérogène</b> | META (A) le 10/03/2026<br>Nombre de préparations : 1<br>Nombre de supports d'analyse : 1 | Amiante non détecté (2) / - | Analyste : GFP |

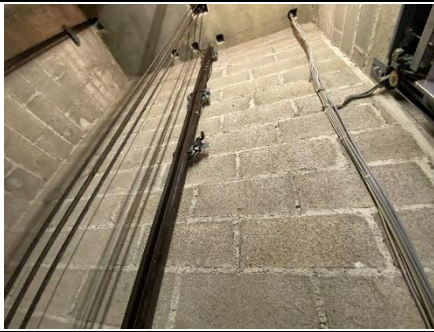
Photo n° PhA006  
Localisation : Machine bâtiment A - Gaine 3ème étage  
Ouvrage : Mur  
Description : Enduit gris  
Localisation sur croquis : 006

| Fraction analysée | Technique analytique<br>(Méthode de préparation et date d'analyse) | Résultat / Variété d'amiante | Éléments analytiques |
|---|---|---|---|
| <b>Enduit compact gris en vrac</b> | META (A) le 10/03/2026<br>Nombre de préparations : 1<br>Nombre de supports d'analyse : 1 | Amiante non détecté (2) / - | Analyste : GFP (3) |

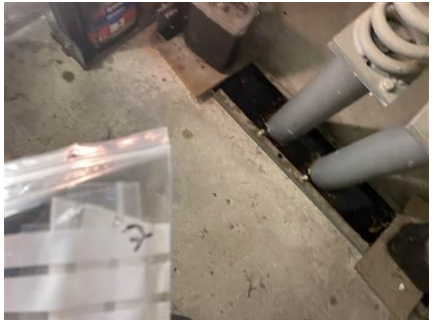
Photo n° PhA007  
Localisation : Machine bâtiment A - Fosse ascenseur  
Ouvrage : Sol  
Description : Béton gris  
Localisation sur croquis : 007

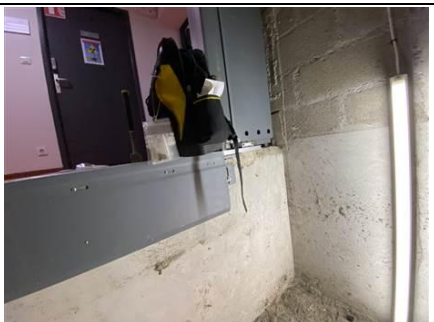
Photo n° PhA008  
Localisation : Machine bâtiment A - Fosse ascenseur  
Ouvrage : Mur porte paliere  
Description : Enduit gris  
Localisation sur croquis : 008

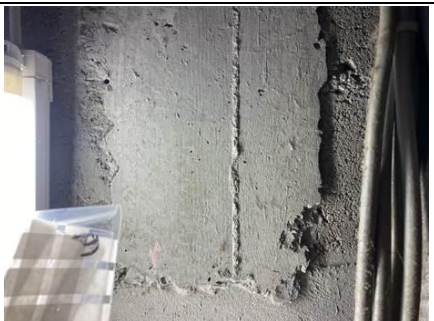
Photo n° PhA009  
Localisation : Machine bâtiment A - Fosse ascenseur  
Ouvrage : Mur support  
Description : Enduit gris  
Localisation sur croquis : 009

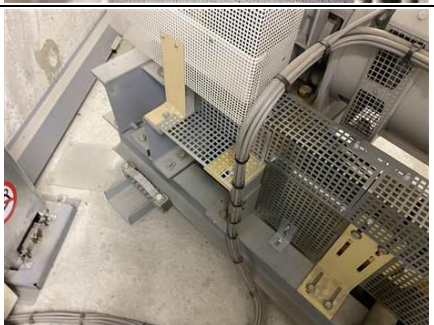
Photo n° PhA010  
Localisation : Machine bâtiment B - Machinerie  
Ouvrage : Sol  
Description : Béton gris  
Localisation sur croquis : 010

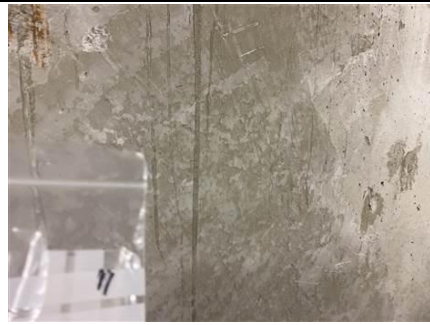
Photo n° PhA011  
Localisation : Machine bâtiment B - Machinerie  
Ouvrage : Mur  
Description : Enduit gris  
Localisation sur croquis : 011

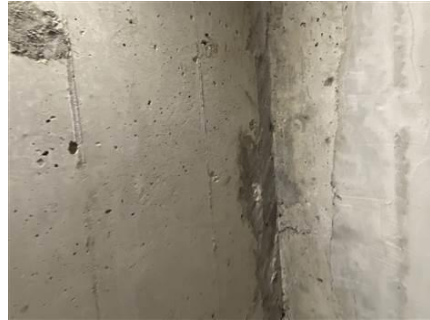
Photo n° PhA012  
Localisation : Machine bâtiment B - Machinerie  
Ouvrage : Mur  
Description : Enduit gris  
Localisation sur croquis : 012

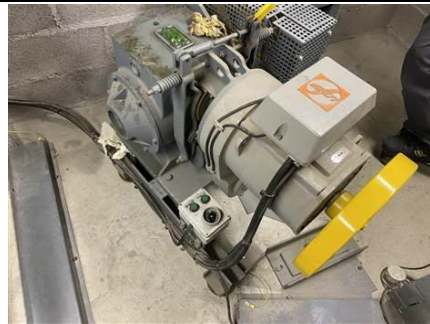
Photo n° PhA013  
Localisation : Bâtiment A  
Ouvrage : Mâchoire de frein  
Description : Joint fibreux  
Localisation sur croquis : 013

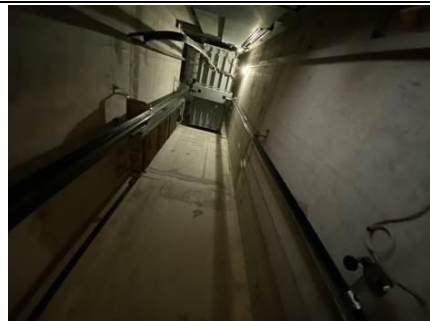
Photo n° PhA014  
Localisation : Bâtiment B - Gaine  
Ouvrage : Sol  
Description : Béton gris  
Localisation sur croquis : 014

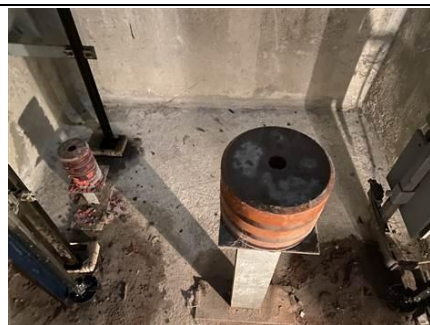
Photo n° PhA015  
Localisation : Bâtiment B - Gaine  
Ouvrage : Joint ciment  
Description : Sol  
Localisation sur croquis : 015

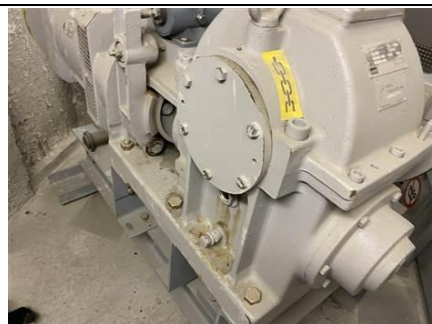
Photo n° PhA016

Localisation : Bâtiment B

Ouvrage : Mâchoire de frein

Description : Joint fibreux
