# Constat de l'état parasitaire

11 rue du Cardinal Pie  
(Bâtiment C)  
28000 CHARTRES (France)

**Il a été repéré des indices de présence d'agents de dégradation biologique du bois.**

2609CCETO -  
BI14640000000811

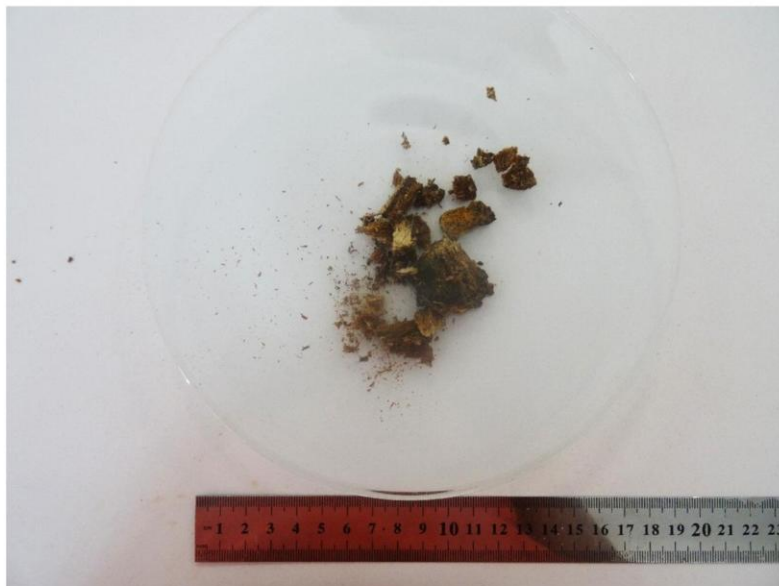
Échantillon 1 : Mycélium et sporophore

Echantillon 1 : structure de la souche de clocheton zinc R+4

Les analyses macroscopiques et stéréomicroscopiques révèlent la présence d'un sporophore blanc à jaune, sec, incrusté et présentant des tubes se terminant par des pores ronds à anguleux. Les observations microscopiques mettent en évidence un système hyphal monomitique bouclé. Les hyphes génératifs sont hyalins à jaunes dans le réactif de MELZER, bouclés, septés et ramifiés.

À titre curatif, la première mesure à prendre consiste à supprimer les arrivées d'eau, le développement des champignons lignivores nécessitant que l'humidité du bois soit supérieure ou égale à 20 %.

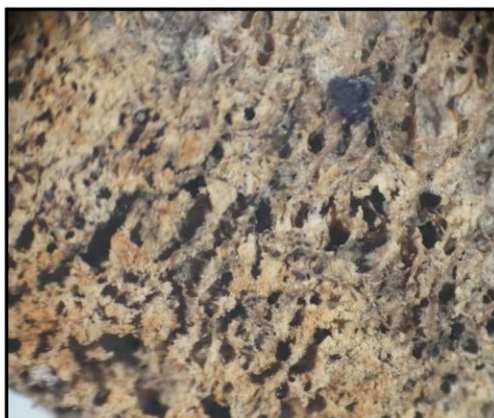
Sporophore x 30

Cliché stéréomicroscopique

L'ensemble des éléments analysés correspond à un **Polypore** appartenant au genre *Ceriporiopsis* (*Ceriporiopsis* spp.), Basidiomycète lignivore provoquant de la pourriture fibreuse blanche et nécessitant un taux d'humidité minimal de 40 % pour se développer.

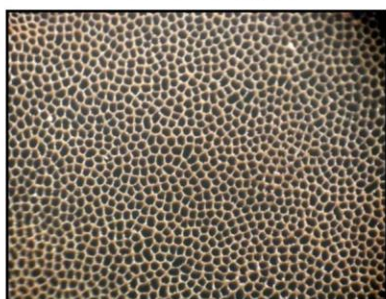
Sporophore x 20

Les observations macroscopiques et stéréomicroscopiques mettent en évidence un sporophore de couleur camel à brun, poroïde et coriace. Il présente des tubes se terminant par des pores ronds à anguleux. Les observations microscopiques révèlent la présence d'un système hyphal trimitique bouclé. Les hyphes génératifs sont hyalins à jaunes dans le réactif de MELZER, bouclés, septés et ramifiés. Les hyphes squelettiques présentent des parois épaisses et un lumen réduit. Les hyphes conjonctifs sont ramifiés, s'enroulent et s'entrecroisent autour des autres hyphes.

Cliché stéréomicroscopique

Il s'agit d'un **Polypore des caves** (*Donkioporia expansa*). Ce Basidiomycète lignivore provoque de la pourriture fibreuse blanche et se développe à partir de 35 % d'humidité son optimum étant compris entre 40 et 50 %.

À titre curatif, la première mesure à prendre consiste à supprimer les arrivées d'eau, le développement des champignons lignivores nécessitant que l'humidité du bois soit supérieure ou égale à 20 %.

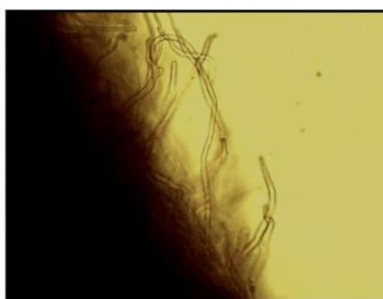
Hyphes squelettiques x 400

Cliché en microscopie optique

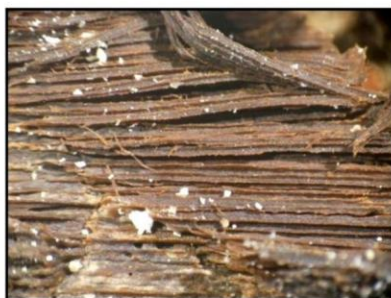
Tubes x 20

Les observations macroscopiques et stéréomicroscopiques mettent en évidence un sporophore de couleur camel à brun, poroïde et coriace. Il présente des tubes se terminant par des pores ronds à anguleux. Les observations microscopiques révèlent la présence d'un système hyphal trimitique bouclé. Les hyphes génératifs sont hyalins à jaunes dans le réactif de MELZER, bouclés, septés et ramifiés. Les hyphes squelettiques présentent des parois épaisses et un lumen réduit. Les hyphes conjonctifs sont ramifiés, s'enroulent et s'entrecroisent autour des autres hyphes.

Cliché stéréomicroscopique

Il s'agit d'un **Polypore des caves** (*Donkioporia expansa*). Ce Basidiomycète lignivore provoque de la pourriture fibreuse blanche et se développe à partir de 35 % d'humidité son optimum étant compris entre 40 et 50 %.

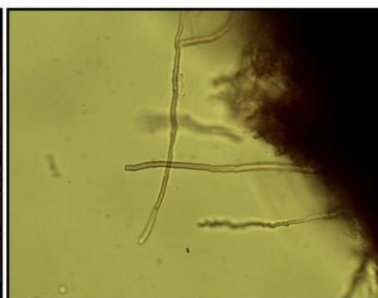
Hyphes squelettiques x 400

Cliché en microscopie optique
