# Plan Général Simplifié de Coordination en matière de Sécurité et de Protection de la Santé

## Mission CSPA : Catégorie 3

## RAPPORT DE REPERAGE DES MATERIAUX ET PRODUITS CONTENANT DE L'AMIANTE AVANT REALISATION DE TRAVAUX DANS UN IMMEUBLE BÂTI

Bat C3 - 1 Allée Jean MONNET  
86000 POITIERS

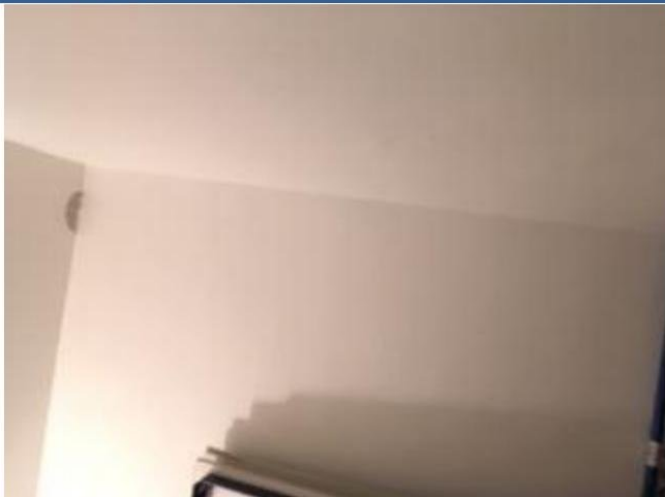
| PRELEVEMENT : P1 | | |

| PRELEVEMENT : P1 | | |
|---|---|---|
| Pièce ou Local | 137443 (Rdc) | |
| Composant de la construction | Cloisons sèches | |
| Partie du composant | Panneaux de cloisons<br>Plâtre + peinture | |

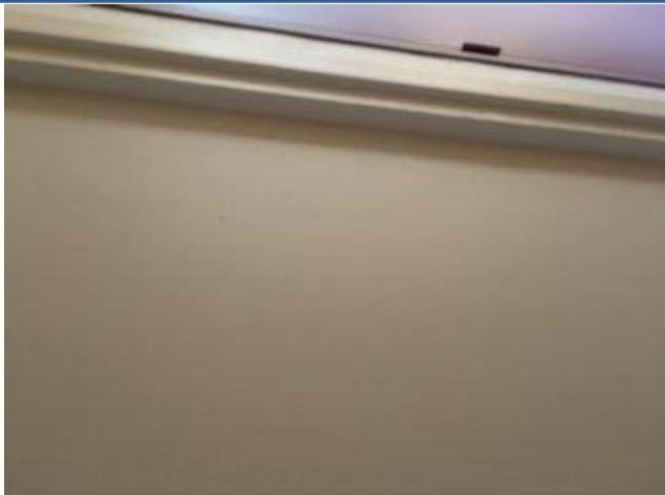
| PRELEVEMENT : P2 | | |

| PRELEVEMENT : P2 | | |
|---|---|---|
| Pièce ou Local | 135100 (Rdc) | |
| Composant de la construction | Cloisons sèches | |
| Partie du composant | Panneaux de cloisons<br>Plâtre + peinture | |

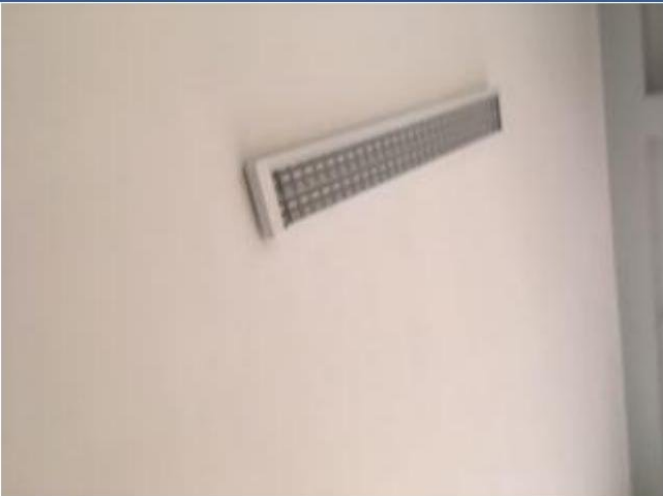
| PRELEVEMENT : P4 | | |

| PRELEVEMENT : P4 | | |
|---|---|---|
| Pièce ou Local | 135077 (Rdc) | |
| Composant de la construction | Plafonds | |
| Partie du composant | Enduits à base de plâtre | |

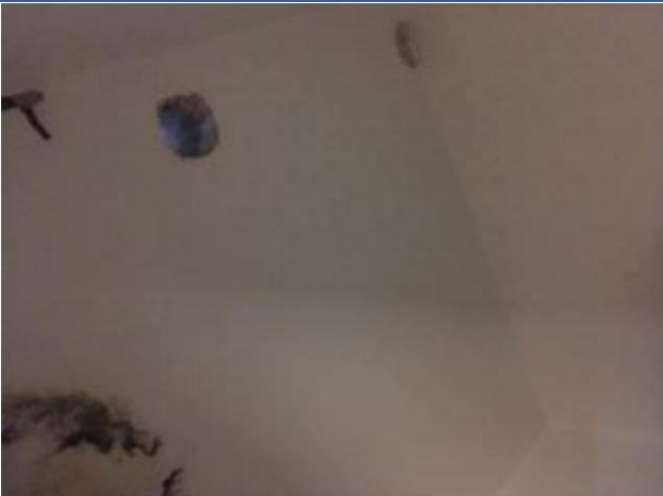
| PRELEVEMENT : P6 | | |

| PRELEVEMENT : P6 | | |
|---|---|---|
| Pièce ou Local | 135079 (Rdc) | |
| Composant de la construction | Plafonds | |
| Partie du composant | Enduits à base de plâtre | |

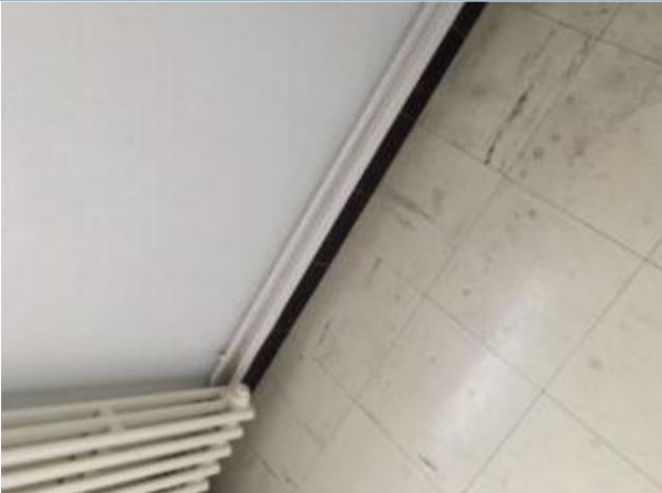
| PRELEVEMENT : P11 | | |

| PRELEVEMENT : P11 | | |
|---|---|---|
| Pièce ou Local | 135089 (Rdc) | |
| Composant de la construction | Revêtements de murs | |
| Partie du composant | Colles Faïence | |

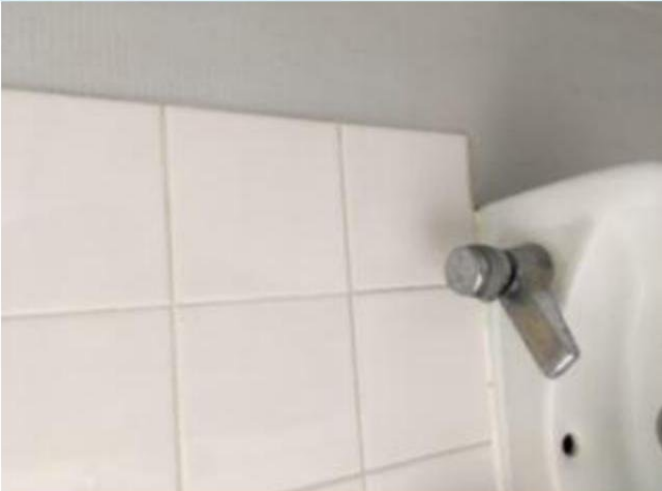
| PRELEVEMENT : P12 | | |

| PRELEVEMENT : P12 | | |
|---|---|---|
| Pièce ou Local | 153079 (Rdc) | |
| Composant de la construction | Revêtements de murs | |
| Partie du composant | Colles Faïence | |

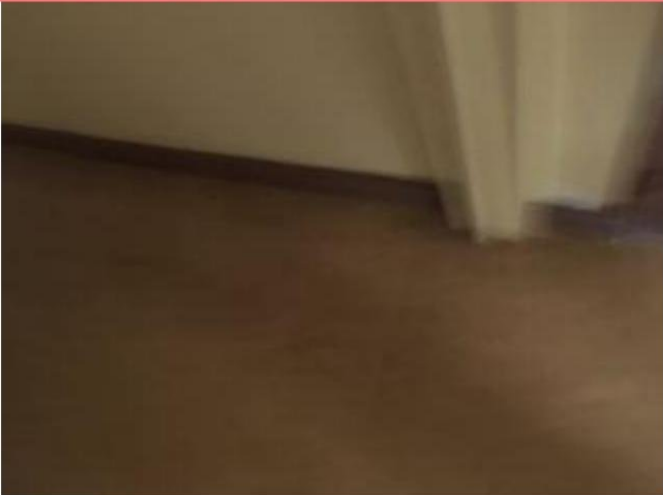
| PRELEVEMENT : P15 | | |

| PRELEVEMENT : P15 | | |
|---|---|---|
| Pièce ou Local | 137442 (Rdc) | |
| Composant de la construction | Revêtements de sols | |
| Partie du composant | Colle bitumineuse noire | |

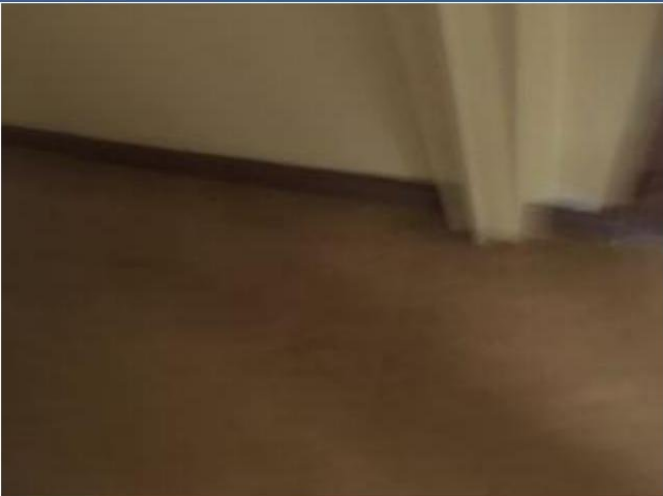
| PRELEVEMENT : P15 | | |

| PRELEVEMENT : P15 | | |
|---|---|---|
| Pièce ou Local | 137442 (Rdc) | |
| Composant de la construction | Revêtements de sols | |
| Partie du composant | Linoléum + colle + ragréage | |

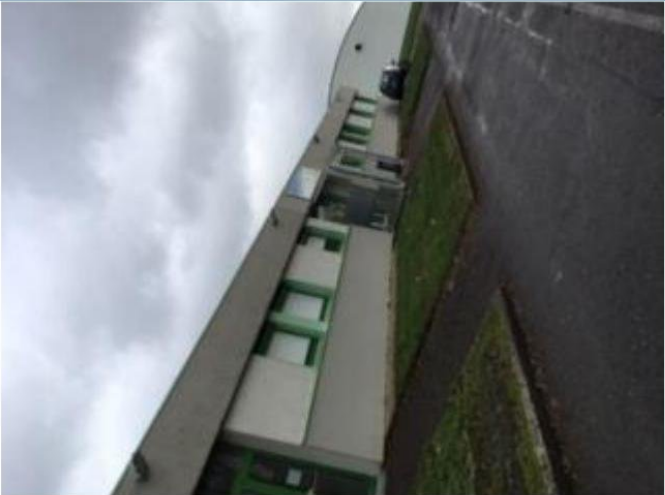
| PRELEVEMENT : P20 | | |

| PRELEVEMENT : P20 | | |
|---|---|---|
| Pièce ou Local | Façades (Extérieurs) | |
| Composant de la construction | Façades lourdes | |
| Partie du composant | Enduits extérieurs | |

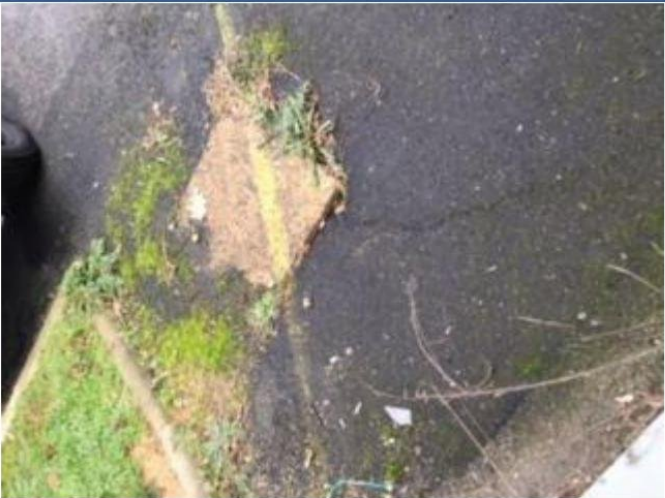
| PRELEVEMENT : P21 | | |

| PRELEVEMENT : P21 | | |
|---|---|---|
| Pièce ou Local | Chaussée (Extérieurs) | |
| Composant de la construction | Voiries | |
| Partie du composant | Enrobés bitumineux | |

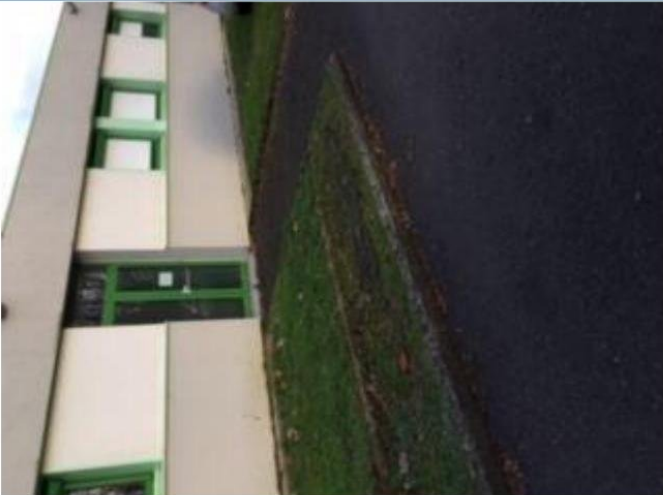
| PRELEVEMENT : P22 | | |

| PRELEVEMENT : P22 | | |
|---|---|---|
| Pièce ou Local | Chaussée (Extérieurs) | |
| Composant de la construction | Voiries | |
| Partie du composant | Enrobés bitumineux | |

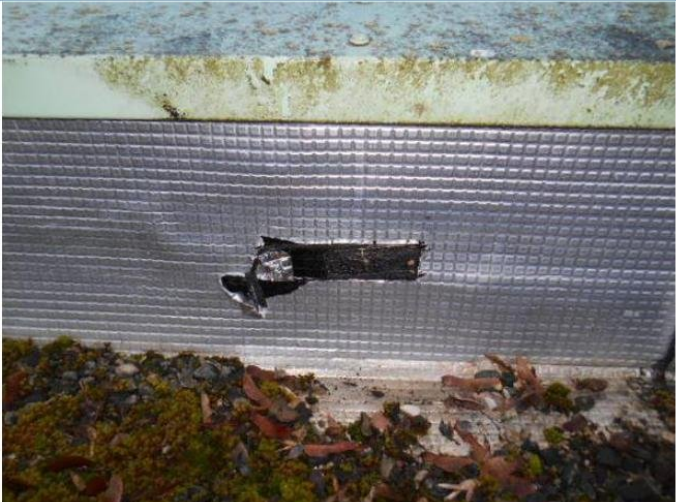
| PRELEVEMENT : P27 | | |

| PRELEVEMENT : P27 | | |
|---|---|---|
| Pièce ou Local | Toiture terrasse (Extérieurs) | |
| Composant de la construction | Étanchéité de toiture terrasse | |
| Partie du composant | couche bitumineuse + film aluminium (relevé d'acrotère) | |

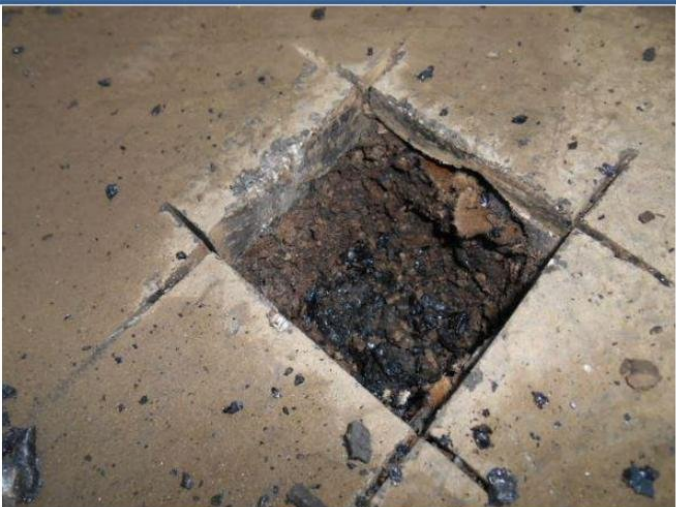
| PRELEVEMENT : P28 | | |

| PRELEVEMENT : P28 | | |
|---|---|---|
| Pièce ou Local | Toiture terrasse (Extérieurs) | |
| Composant de la construction | Étanchéité de toiture terrasse | |
| Partie du composant | couche supérieure enrobée | |

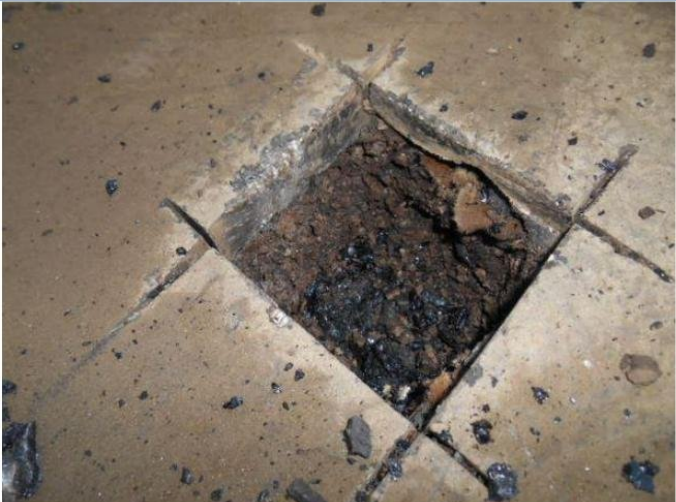
| PRELEVEMENT : P29 | | |

| PRELEVEMENT : P29 | | |
|---|---|---|
| Pièce ou Local | Toiture terrasse (Extérieurs) | |
| Composant de la construction | Étanchéité de toiture terrasse | |
| Partie du composant | couche bitumineuse entre dalle béton et étanchéité | |

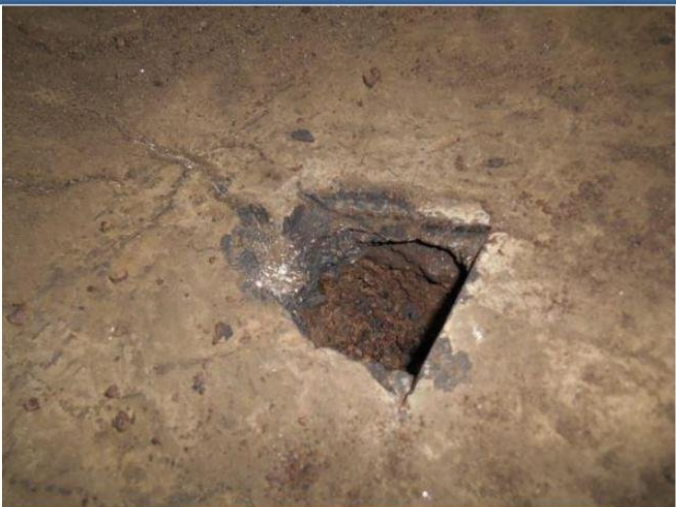
| PRELEVEMENT : P30 | | |

| PRELEVEMENT : P30 | | |
|---|---|---|
| Pièce ou Local | Toiture terrasse (Extérieurs) | |
| Composant de la construction | Étanchéité de toiture terrasse | |
| Partie du composant | couche supérieure enrobée | |

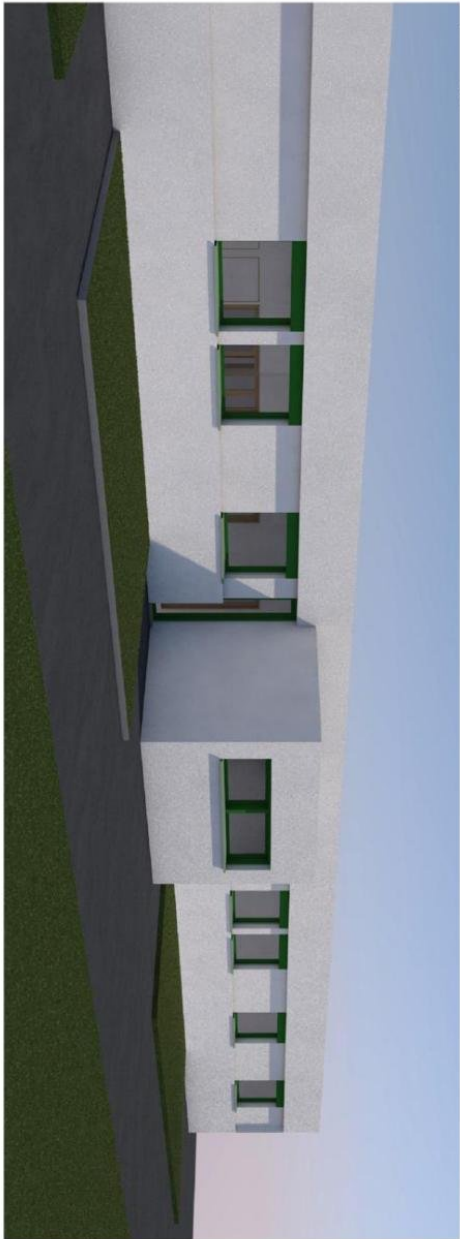
Facçade arrière projetée avec un nouveau bureau en extension

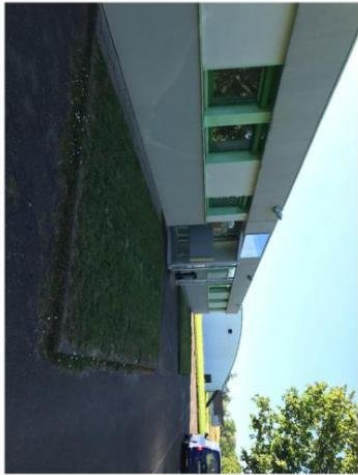
Facçade arrière existante avec l'entrée actuelle.
