## DIAGNOSTIC DU PLOMB DANS LES REVETEMENTS AVANT TRAVAUX

| Désignation du bien | : Grille métallique |
| Type de bien | : ABBAYE SAINTE-CROIX |
| Nature des travaux | : Dépose de la grille (Abbaye Saintes Croix), restauration en atelier et installation à la cathédral Saint Pierre de Poitiers dans un second temps.<br>Le présent rapport portera uniquement sur la dépose et la restauration, un complément ou un second rapport sera effectué pour la partie installation dans la cathédrale. |

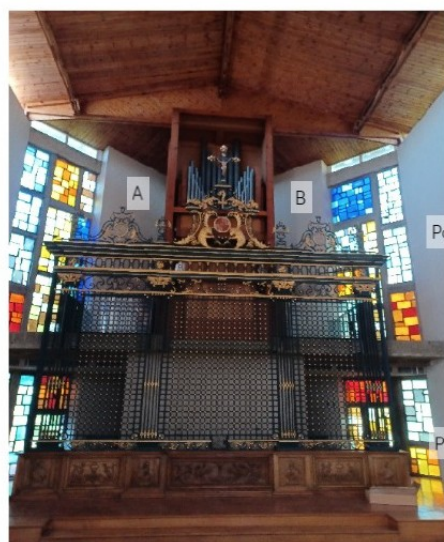
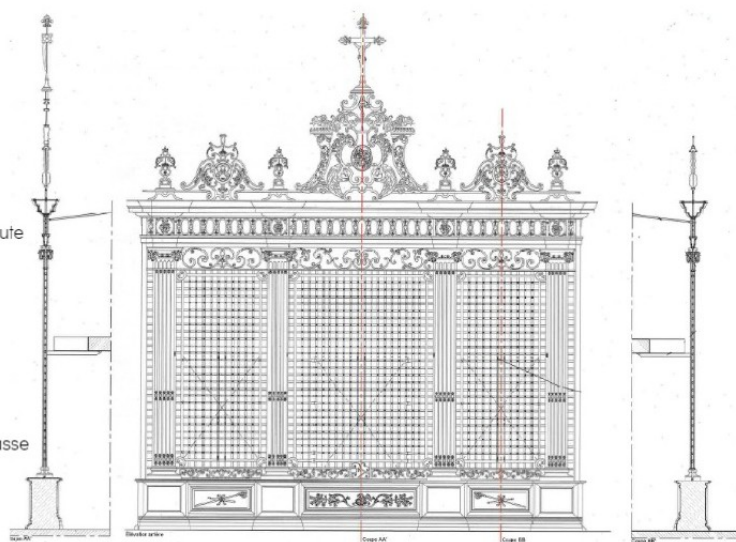
### Croquis des locaux mentionnant leur affectation et identification des zones de chaque local

| Liste des locaux visités |
|---|
| Salle de culte du RDC |
| Mezzanine de la salle de culte |

| N° | Local | Zone | Unité de diagnostic | Substrat | Revêtement apparent | Localisation du prélèvement | Concentration en plomb acido-soluble (mg/g) | Conclusion | Observations |
|---|---|---|---|---|---|---|---|---|---|
| P001 | RDC | Toute zone | Grille ouvrant 1 | Métal | Peinture | Partie basse | 35.293 | Présence de plomb | |
| P005 | Mezzanine | Toute zone | Grille partie fixe haute | Métal | Peinture | Partie haute | 48.917 | Présence de plomb | |
