## Dossier de diagnostics techniques

### Repérage du plomb dans les revêtements avant travaux

Référence PBREPAV-E9719751-2601-V1 6 octobre 2026

| Nom | ABBAYE SAINTE-CROIX |

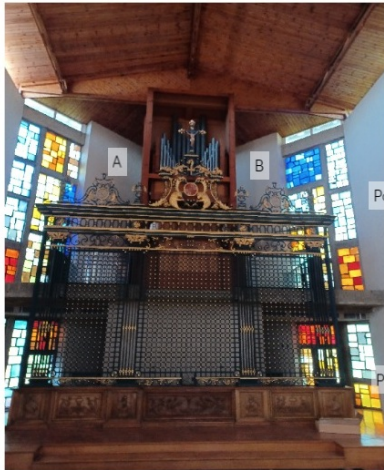
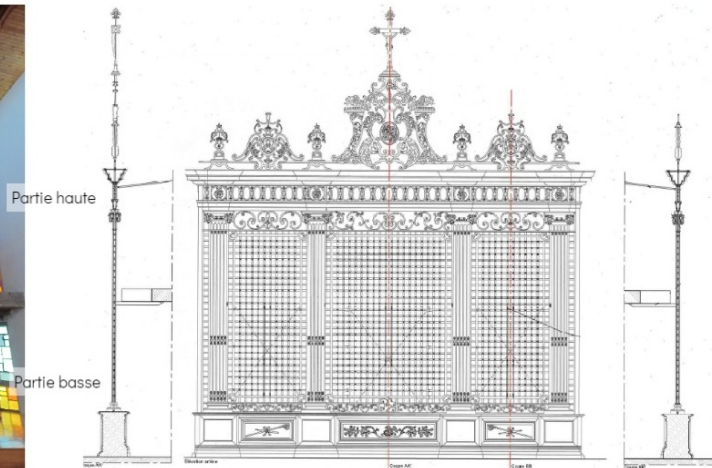
**Planche de repérage usuel** **2/2**  
**Plan de la grille**

| Plan de la grille | | | | | | |
| Partie basse | | | | | | |
| Toutes zones | Grille partie fixe | Métal, Peinture | M006 | <u>2,27</u> | | Etat d'usage |
| Toutes zones | Partie ouvrante 1 | Métal, Peinture | M009 | <u>4,01</u> | | Etat d'usage |
| Toutes zones | Partie ouvrante 2 | Métal, Peinture | M010 | <u>4,26</u> | | Etat d'usage |
| Toutes zones | Partie ouvrant 3 | Métal, Peinture | M011 | <u>7,03</u> | | Etat d'usage |
| Partie haute | | | | | | |
| Toutes zones | Gouttière (liaison ornement/grille) | Métal, Peinture | M022 | <u>7,35</u> | | Etat d'usage |
| Toutes zones | Grille partie fixe | Métal, Peinture | M023 | <u>9,1</u> | | Etat d'usage |
| Toutes zones | Ornement partie supérieur | Métal, Peinture | M024 | <u>5,85</u> | | Etat d'usage |

| Commentaire<br>en prenant en compte le rapport plomb acido soluble effectué sur les mêmes éléments, on peut en conclure que l'ensemble des éléments métalliques ont un taux supérieur à 1,5mg/g de plomb dans leur revêtement peinture. | |

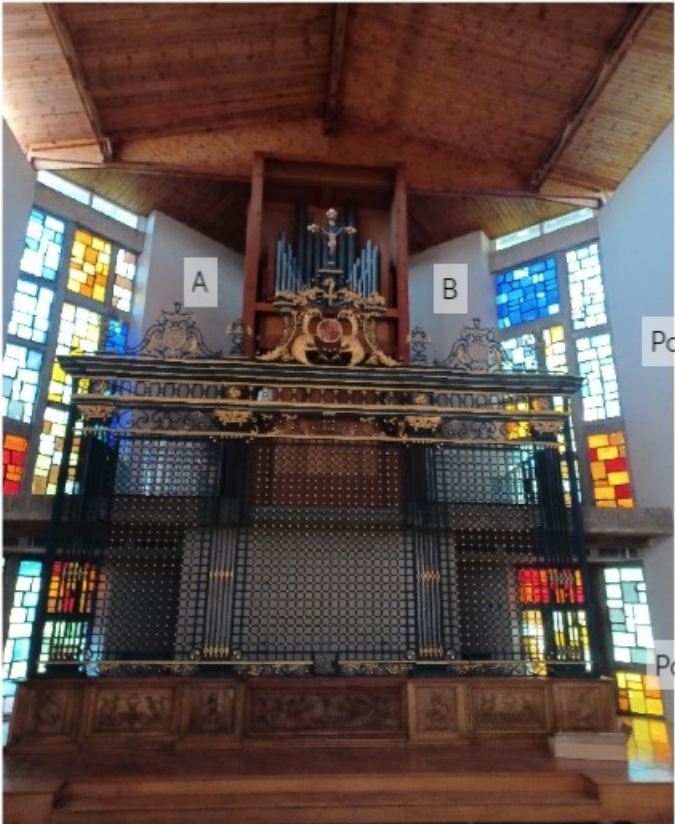
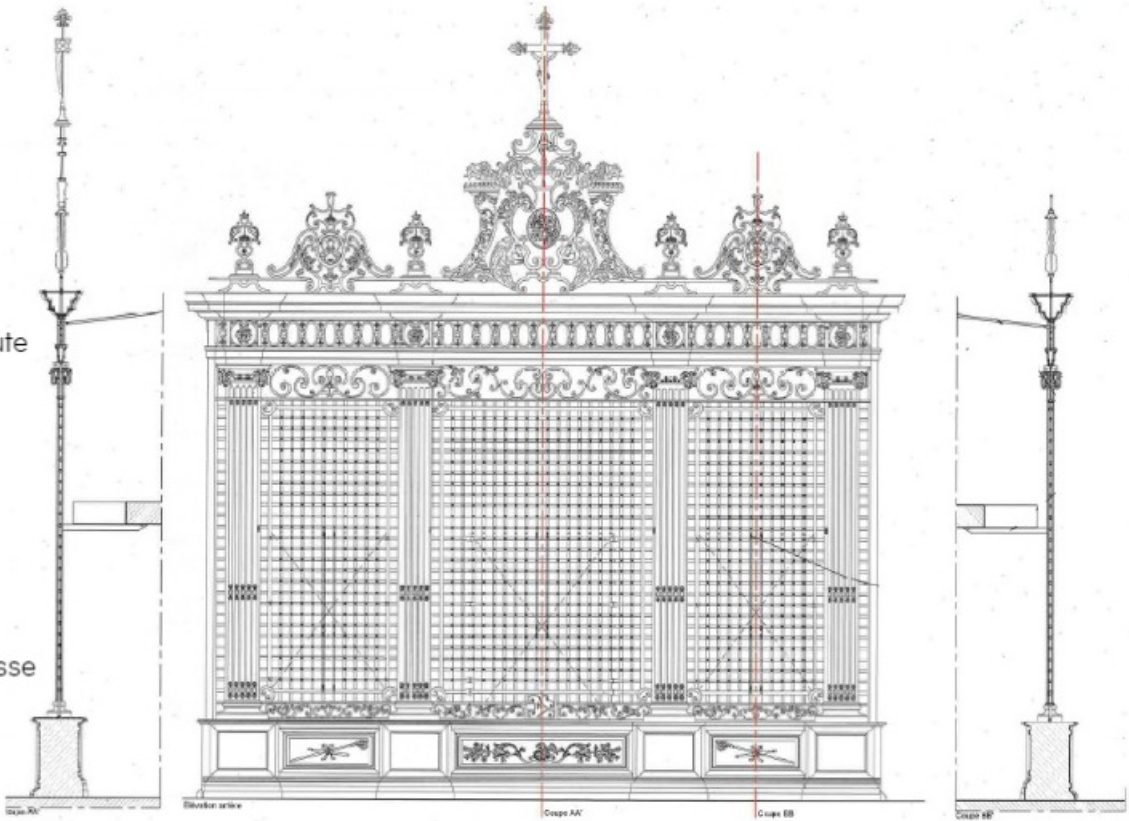
| Planche de repérage usuel | | | 2/2 |

Partie haute

Partie basse
