Rapport de repérage du plomb avant travaux

Numéro de rapport	27326529
Propriétaire	DIRECTION DEPARTEMENTALE FINANCES PUBLIQUES VAL DE MARNE
Donneur d'ordre	Riadh BEHLOUL
Adresse de l'immeuble	1 Rue Jean Soules , Nogent-sur-Marne 94130
Bâtiment ou installation	CENTRE DES FINANCES PUBLIQUES
Date de la commande	27/06/2025
La ou le(s) date(s) de la visite	02/07/2025
Date d'édition du rapport de repérage	10/07/2025
Nombre total de pages du rapport, annexes comprises	26
Liste des documents transmis par le donneur d'ordre	Programme de travaux Plan

Dénomination :	CENTRE DES FINANCES PUBLIQUES
Adresse complète :	1 Rue Jean Soules , Nogent-sur-Marne 94130
Référence Cadastre :	L 01

- **Travaux de remplacement des menuiseries extérieure.**
- **Travaux d'isolation thermique et le ravalement de façades.**

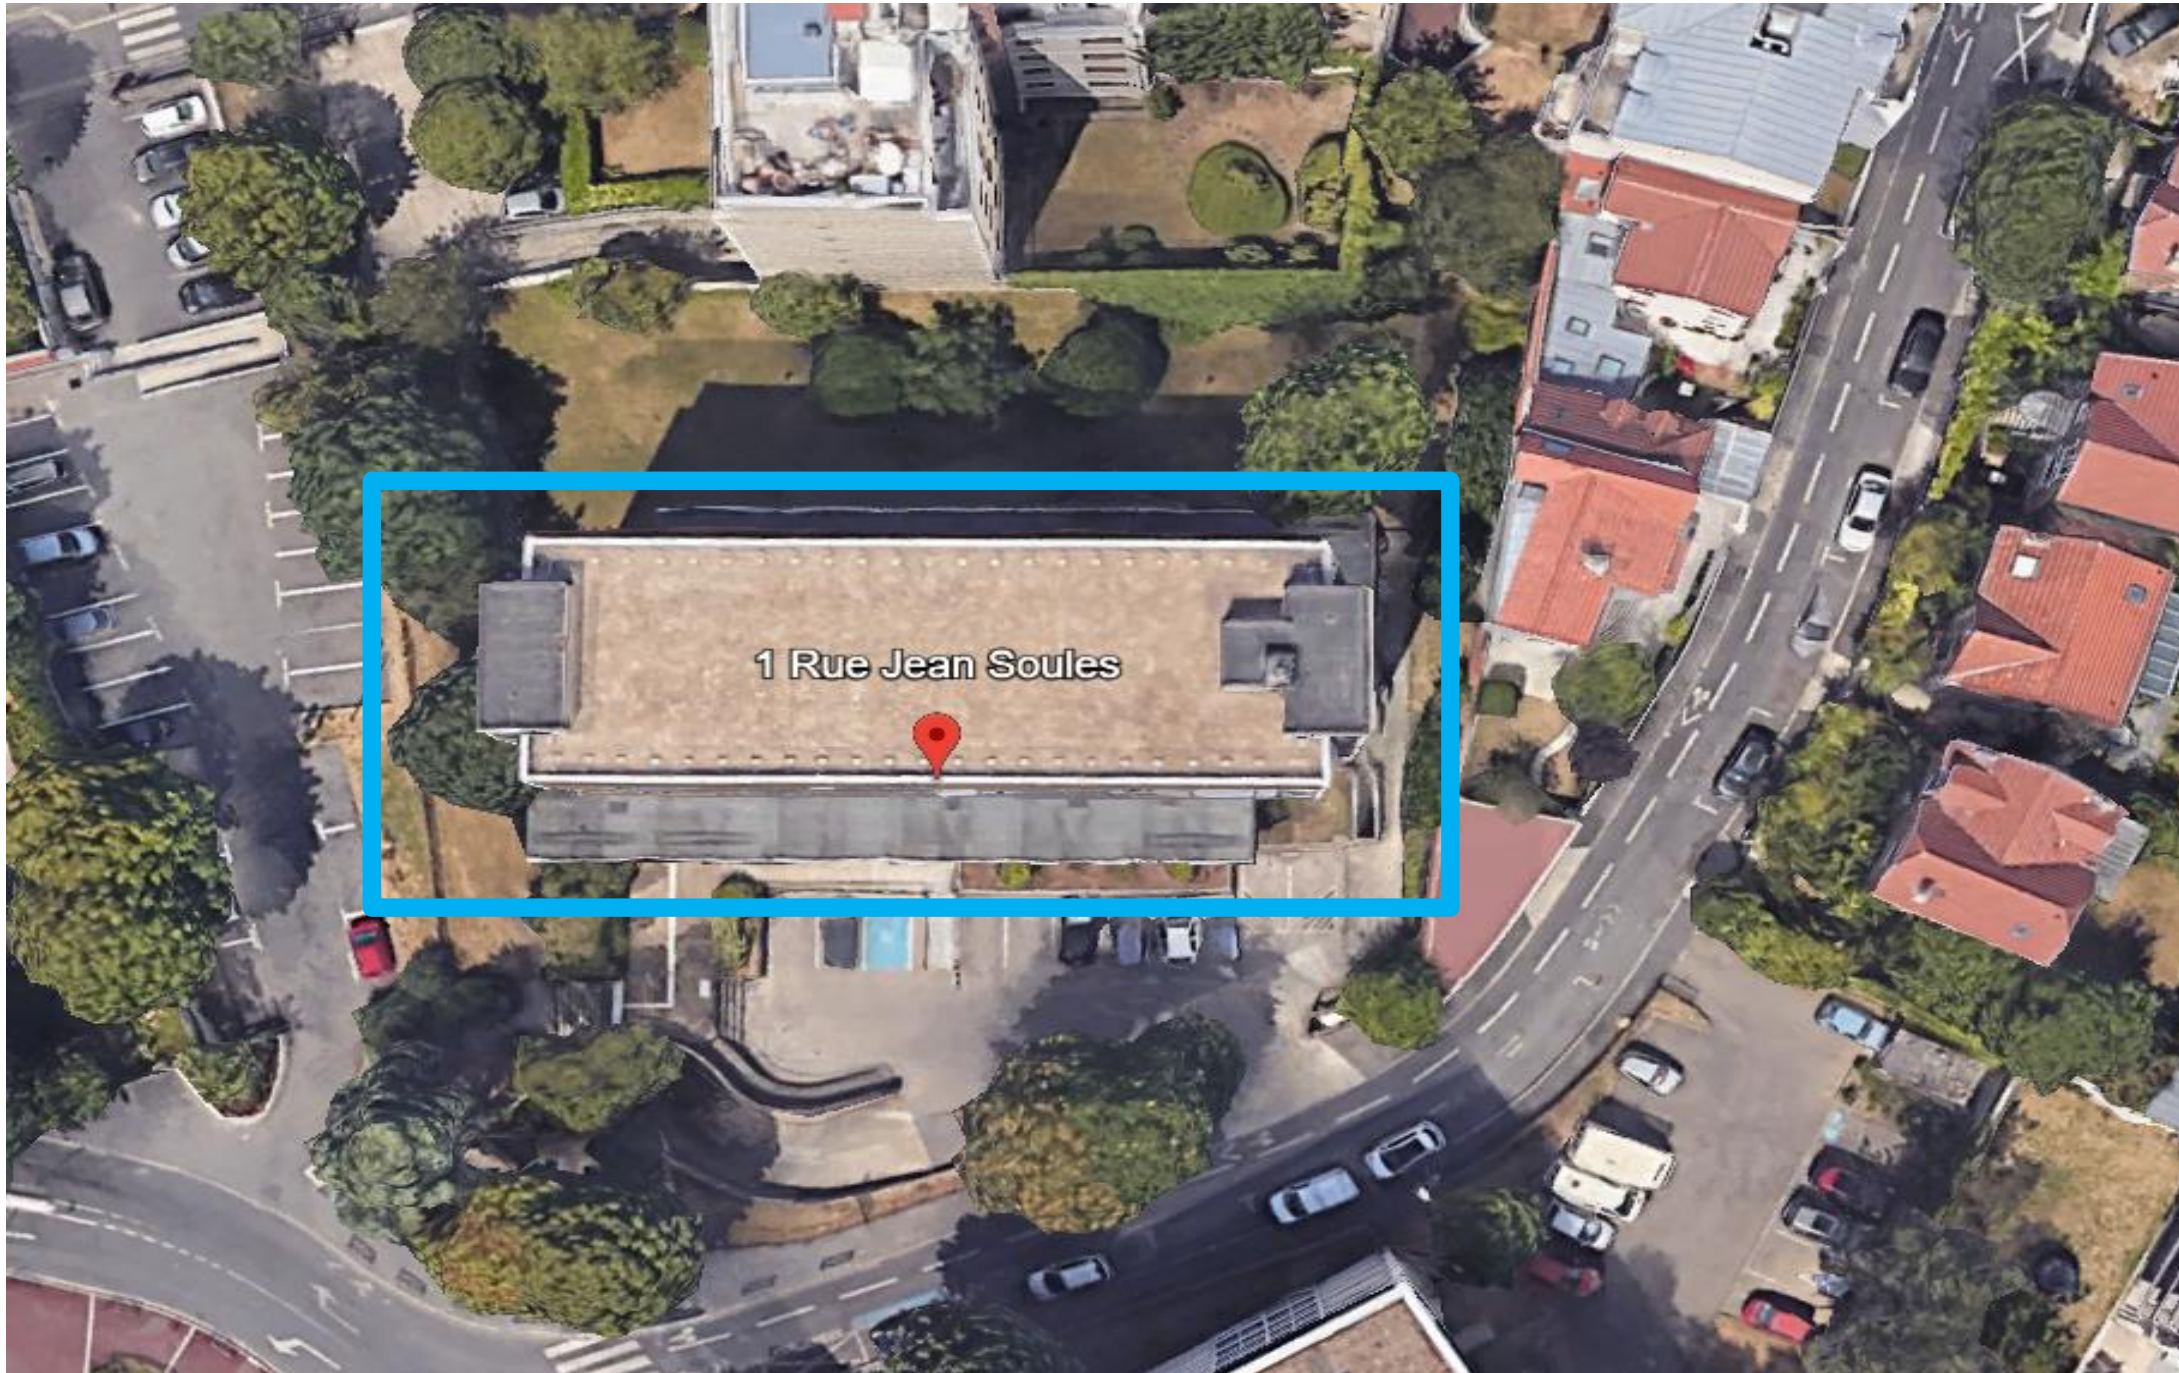
Vue aérienne	Date visite	02/07/2025		
	Auteur	Antony LEDO		
Plan masse	N° dossier	27326529		
	Planche	1/7		
	Indice	01

PLANCHE DE REPERAGE			LEGENDE		
Adresse	DDFIP 1 Rue Jean Soules Nogent-sur-Marne 94130		  Périmètre de repérage
