RAPPORT DE MISSION DE REPERAGE DES MATERIAUX ET PRODUITS CONTENANT DE L'AMIANTE AVANT REALISATION DE TRAVAUX

Adresse : ZONE DE CADREAN 44550 MONTOIR DE BRETAGNE	
	Complément d'adresse	
	Bât :	Entrée :
	Esc. :	Etage :
	Porte n° :	Lot n° :
	Référence cadastrale :	Non Communiqué(s)
	Fonction principale du bâtiment : Tertiaire	
	Type de bien : Bâtiment	
	Catégorie du bâtiment : Etablissements accueillant un nombre de personnes inférieur	
	Date du permis de construire :

N° de dossier	Date de la commande
5265095	26/09/2025
Date du repérage	Accompagnateur
13/10/2025	Le représentant du donneur d'ordre

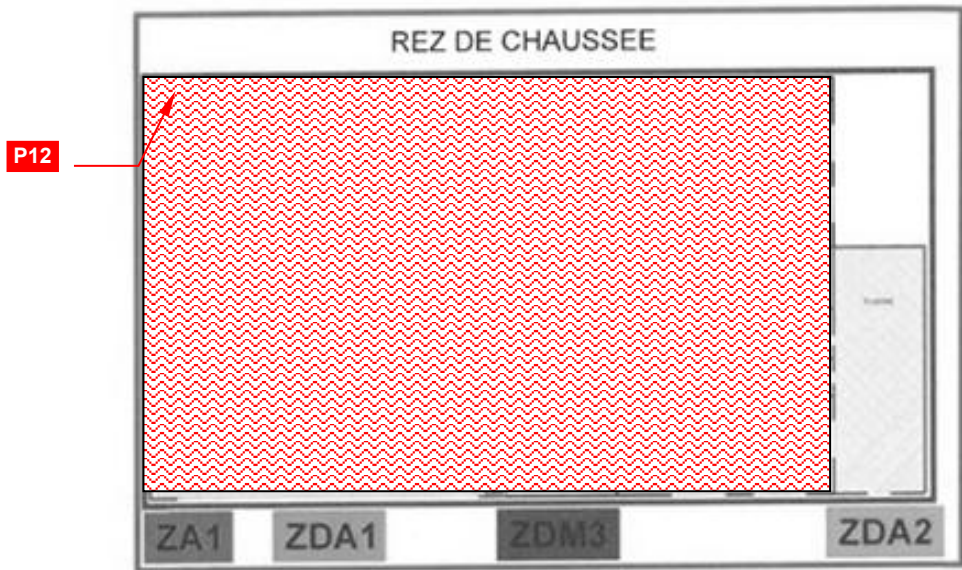
Sondage
Intervenant :	Florian BUREAU		
Origine du plan :	CLIENT		
Matériaux ou Produits Contenant de l'Amiante	REPRESENTATION GRAPHIQUE

Plaques ondulées fibre ciment

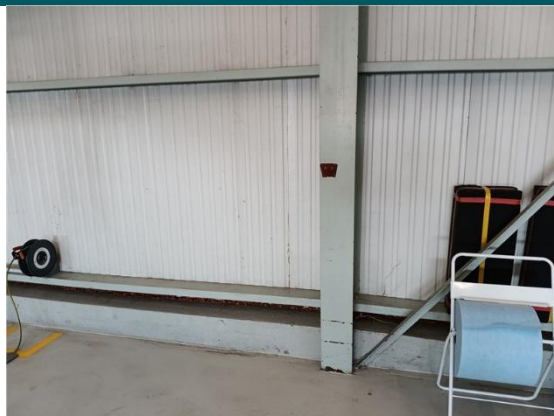
**PRELEVEMENT : P001
OUVRAGE**

Pièce ou local	Localisation	Matériau ou produit	PRESENCE OU ABSENCE D'AMIANTE :
RDC - Garage	Structure Métallique - Toutes zones	Peinture

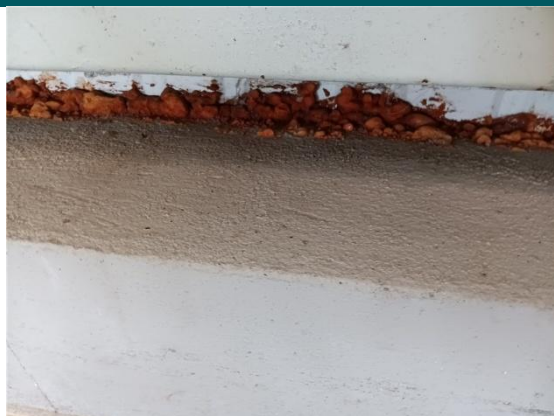
**PRELEVEMENT : P002
OUVRAGE**

Pièce ou local	Localisation	Matériau ou produit	PRESENCE OU ABSENCE D'AMIANTE :
RDC - Garage	Façades légères, murs rideaux, bardages, panneaux sandwich	Isolant Mousse Expansive

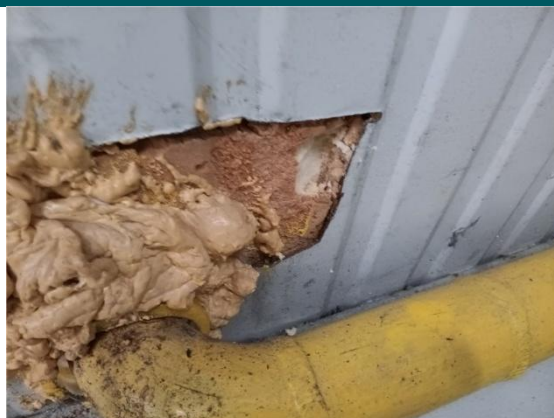
PRELEVEMENT : P004
OUVRAGE

Pièce ou local	Localisation	Matériau ou produit	PRESENCE OU ABSENCE D'AMIANTE :
RDC - Garage	Panneaux sandwichs/Bardage	Isolant Mousse

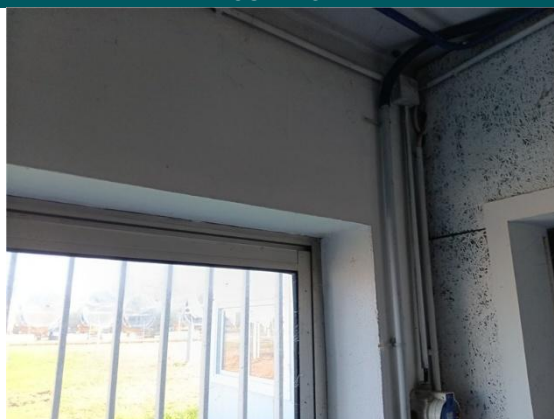
PRELEVEMENT : P005
OUVRAGE

Pièce ou local	Localisation	Matériau ou produit	PRESENCE OU ABSENCE D'AMIANTE :
RDC - Atelier Mécanique	Murs et cloisons maçonnés n°1	Peinture + enduit

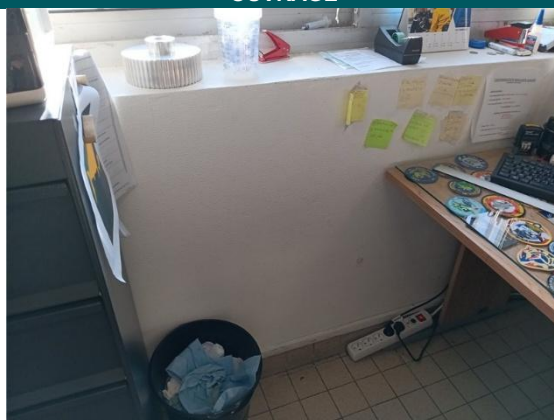
PRELEVEMENT : P006
OUVRAGE

Pièce ou local	Localisation	Matériau ou produit	PRESENCE OU ABSENCE D'AMIANTE :
RDC - Bureau Piste	Murs et cloisons maçonnés n°1	Peinture + enduit

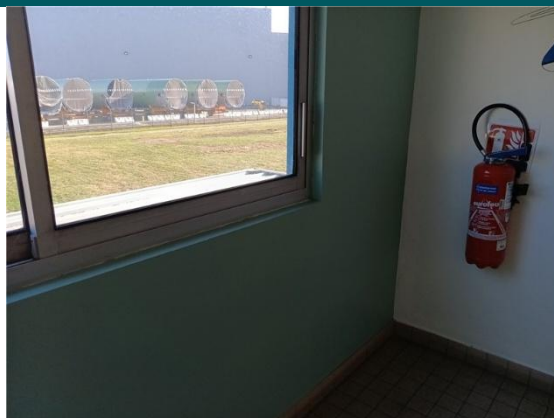
PRELEVEMENT : P007
OUVRAGE

Pièce ou local	Localisation	Matériau ou produit	PRESENCE OU ABSENCE D'AMIANTE :
1er - Palier	Murs et cloisons maçonnes n°1	Peinture + placoplatre + enduit en zone de lissage/bande

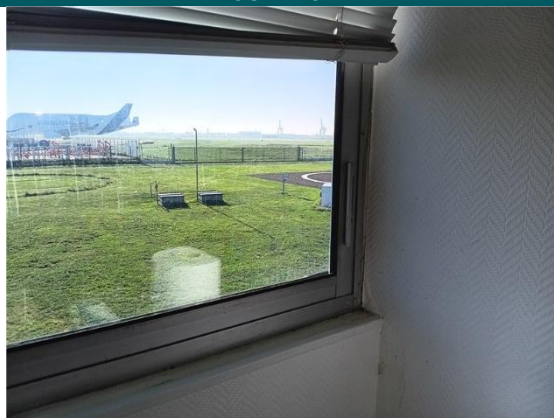
PRELEVEMENT : P009
OUVRAGE

Pièce ou local	Localisation	Matériau ou produit	PRESENCE OU ABSENCE D'AMIANTE :
1er - Secretariat	Murs et cloisons maçonnes n°1	Peinture + placoplatre + enduit en zone de lissage/bande

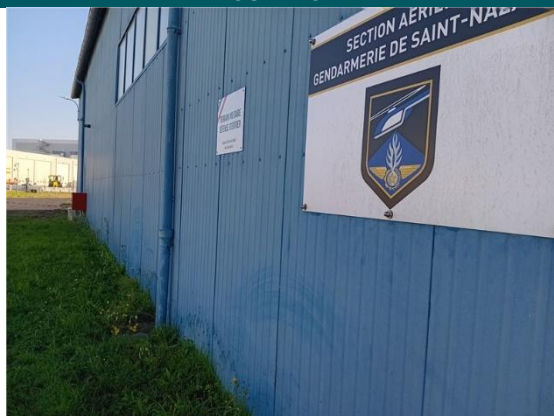
PRELEVEMENT : P011
OUVRAGE

Pièce ou local	Localisation	Matériau ou produit	PRESENCE OU ABSENCE D'AMIANTE :
Ext - Façade	Bardage	Peinture

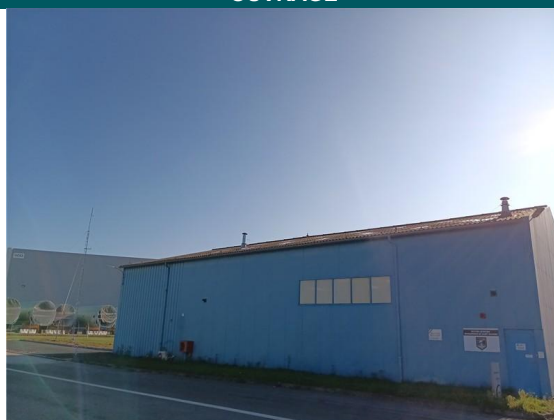
PRELEVEMENT : P012
OUVRAGE

**Plaques ondulées et planes Plaques Ondulées Fibre ciment** **Quantité estimée total dans la ZPSO :**

Etage	Local ou partie d'immeuble	Critères(s) ayant permis de conclure	(Quantité estimée dans le local
Ext	Couverture	Résultat d'analyse (P012)	500 m²

Pièce ou local	Localisation	Matériau ou produit	PRESENCE OU ABSENCE D'AMIANTE :
Ext - Couverture	Plaques ondulées et planes	Plaques Ondulées Fibre ciment
