RAPPORT DE MISSION DE REPERAGE DES MATERIAUX ET PRODUITS CONTENANT DE L'AMIANTE AVANT DEMOLITION

Adresse : ZONE DE CADREAN

44550 MONTOIR DE BRETAGNE

Couverture Plaques ondulées fibre ciment		Quantité estimée total dans la ZPSO :	
Etage	Local ou partie d'immeuble	Critères(s) ayant permis de conclure	(Quantité estimée dans le local
Ext	Couverture	Résultat d'analyse (P011)	180 m²

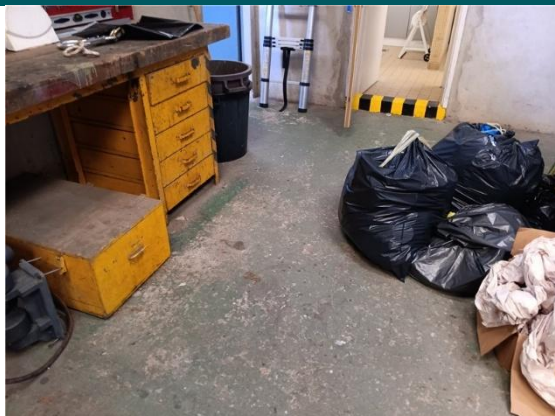
**PRELEVEMENT : P001
OUVRAGE**

Pièce ou local	Localisation	Matériau ou produit	PRESENCE OU ABSENCE D'AMIANTE :
RDC - Garage Auto	Revêtement de sol - Sol	Peinture

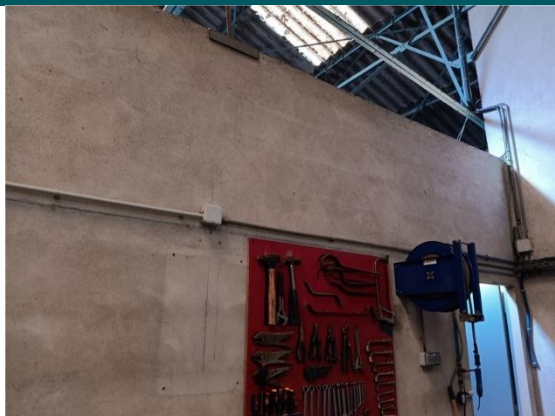
**PRELEVEMENT : P002
OUVRAGE**

Pièce ou local	Localisation	Matériau ou produit	PRESENCE OU ABSENCE D'AMIANTE :
RDC - Garage Auto	Murs - Toutes zones	Peinture + enduit ciment

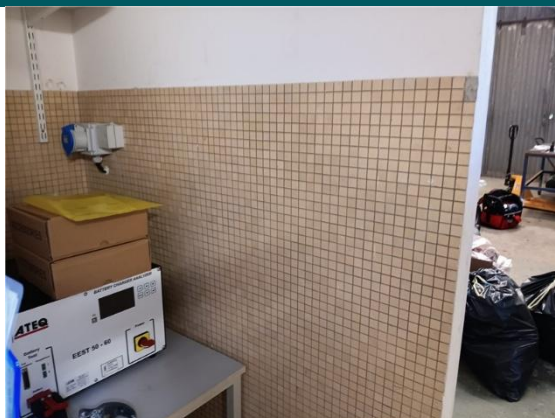
PRELEVEMENT : P006
OUVRAGE

Pièce ou local	Localisation	Matériau ou produit	PRESENCE OU ABSENCE D'AMIANTE :
RDC - Local Batterie	Revêtement de murs n°2 - Toutes zones	Colle de faïence 2x2 beige

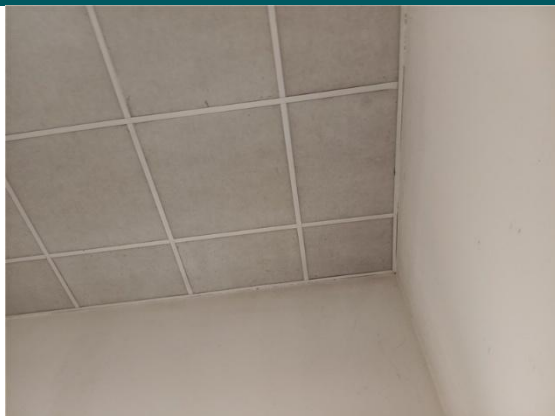
PRELEVEMENT : P008
OUVRAGE

Pièce ou local	Localisation	Matériau ou produit	PRESENCE OU ABSENCE D'AMIANTE :
RDC - Local Batterie	Panneaux - Plafond	Faux Plafond 60x60 gris

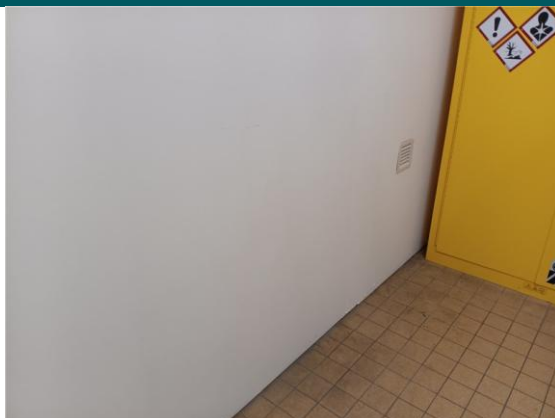
PRELEVEMENT : P009
OUVRAGE

Pièce ou local	Localisation	Matériau ou produit	PRESENCE OU ABSENCE D'AMIANTE :
RDC - Soute à ingrédients	Murs n°1 - Toutes zones	Peinture + placoplatre + enduit en zone de lissage/bande

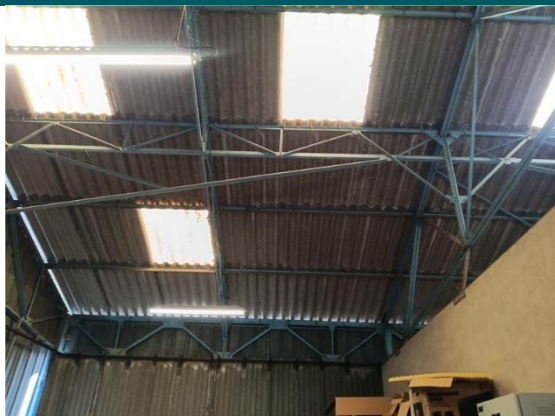
PRELEVEMENT : P011
OUVRAGE

Couverture Plaques ondulées fibre ciment

Etage	Local / partie d'immeuble	Critère ayant permis de conclure
Ext	Couverture	Résultat d'analyse (P011)

Pièce ou local	Localisation	Matériau ou produit	PRESENCE OU ABSENCE D'AMIANTE :
Ext - Couverture	Couverture - Toutes zones	Plaques ondulées fibre ciment

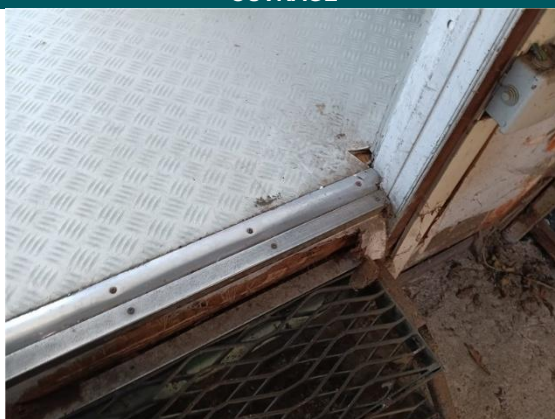
PRELEVEMENT : P013
OUVRAGE

Pièce ou local	Localisation	Matériau ou produit	PRESENCE OU ABSENCE D'AMIANTE :
RDC - Pièce 1	Revêtement de sol - Sol	Revêtement souple gris + colle

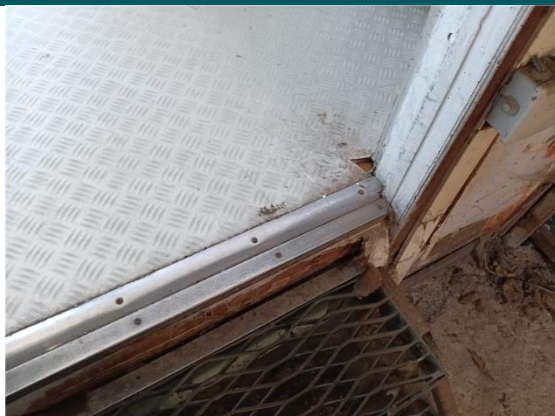
PRELEVEMENT : P014
OUVRAGE

Pièce ou local	Localisation	Matériau ou produit	PRESENCE OU ABSENCE D'AMIANTE :
RDC - Pièce 1	Revêtement de sol - Sol	Revêtement souple fibreux + colle

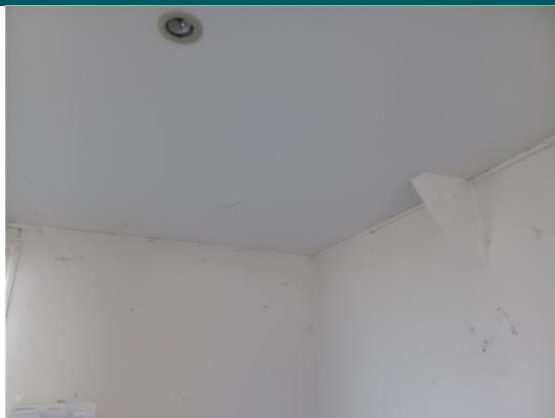
PRELEVEMENT : P017
OUVRAGE

Pièce ou local	Localisation	Matériau ou produit
RDC - Pièce 1	Plafond - Plafond	Peinture +Bois

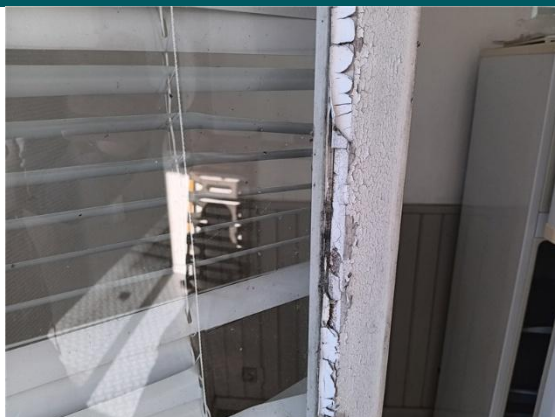
PRELEVEMENT : P019
OUVRAGE

Pièce ou local	Localisation	Matériau ou produit	PRESENCE OU ABSENCE D'AMIANTE :
Ext - Façade	Menuiserie Bois n°2 - Toutes zones	Joint de vitrage
