# Dossier Technique Amiante

CAF Siège Social  
Bâtiment A  
63 Boulevard Amiral Gauchet  
50300 AVRANCHES

**Référence du dossier :** 2307CHNCA - BI3280000000157

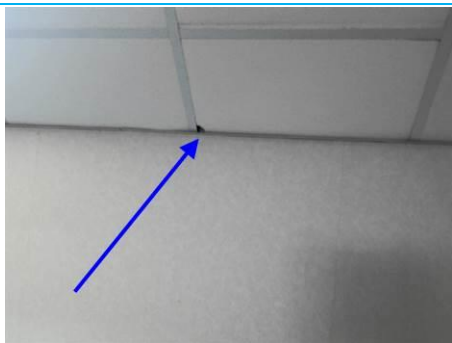
Matériaux : ZPSO-001  
Prélèvement : P001  
Description : Panneaux et plaques  
Localisation : Bâtiment A Niveau 5 - Salle de réunion A501  
Résultat : Absence d'amiante

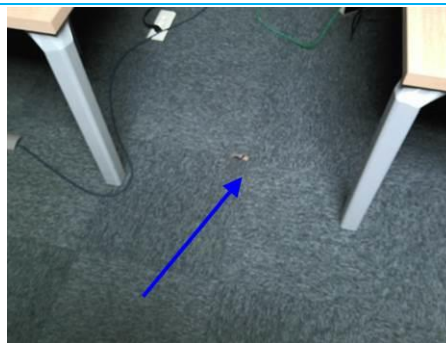
Matériaux : ZPSO-002  
Prélèvement : P002  
Description : Moquette  
Localisation : Bâtiment A Niveau 5 - Salle de réunion A501  
Résultat : Absence d'amiante

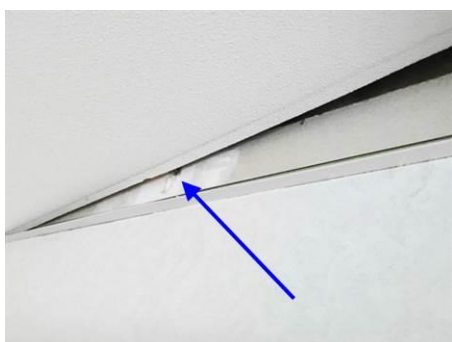
Matériaux : ZPSO-003  
Prélèvement : P003  
Description : Bandes calicot  
Localisation : Bâtiment A Niveau 5 - Salle de pause A500  
Résultat : Absence d'amiante

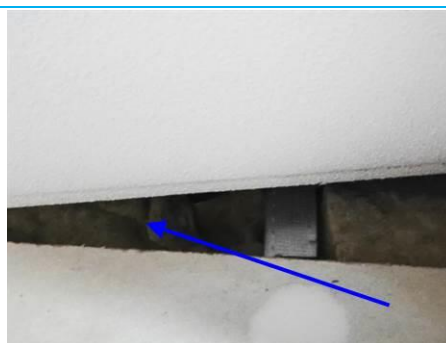
Matériaux : ZPSO-004  
Prélèvement : P004  
Description : Isolant posé dans le plénum au-dessus du panneau de faux plafond  
Localisation : Bâtiment A Niveau 5 - Salle de pause A500  
Résultat : Absence d'amiante

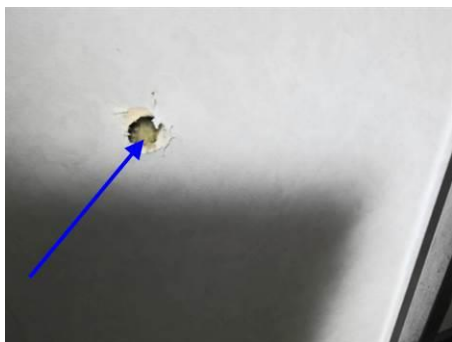
Matériaux : ZPSO-005  
Prélèvement : P005  
Description : Isolant intérieur fibreux  
Localisation : Bâtiment A Niveau 5 - Salle de réunion A501  
Résultat : Absence d'amiante

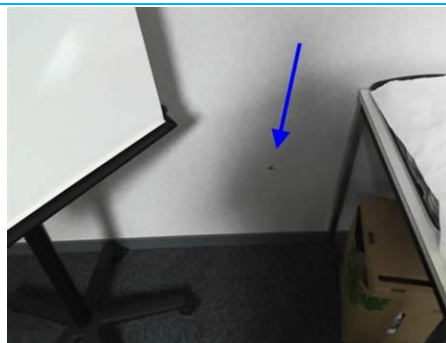
Matériaux : ZPSO-006  
Prélèvement : P006  
Description : Enduits à base de plâtre ou ciment projetés, lissés ou talochés  
Localisation : Bâtiment A Niveau 5 - Salle de réunion A501  
Résultat : Absence d'amiante

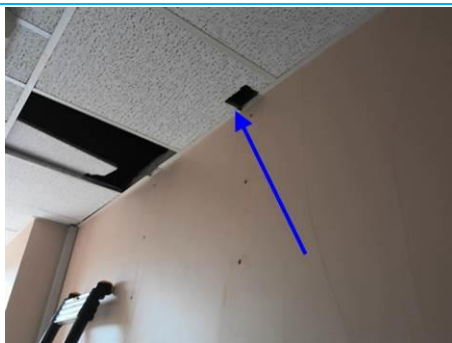
Matériaux : ZPSO-007  
Prélèvement : P007

Description : Panneaux et plaques  
Localisation : Bâtiment A Niveau 4 - Vestiaire femme  
Résultat : Absence d'amiante

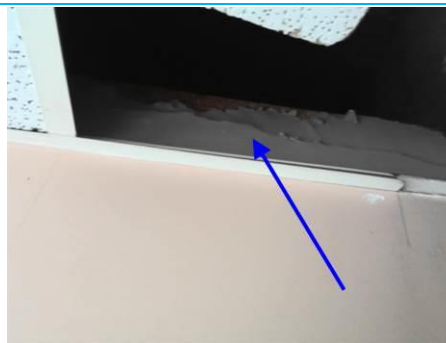
Matériaux : ZPSO-008  
Prélèvement : P008

Description : Enduit à base de ciment lissé ou taloché  
Localisation : Bâtiment A Niveau 4 - Vestiaire femme  
Résultat : Absence d'amiante

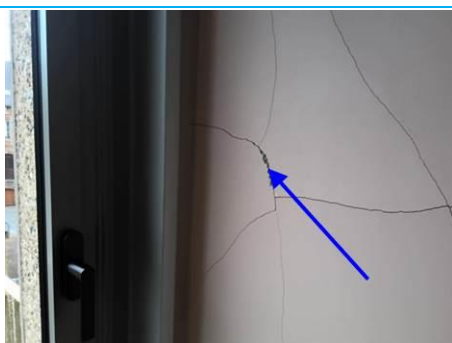
Matériaux : ZPSO-009  
Prélèvement : P009

Description : Peinture décorative (pailletées, gouttelettes, ...)  
Localisation : Bâtiment A Niveau 4 - Vestiaire femme  
Résultat : Absence d'amiante

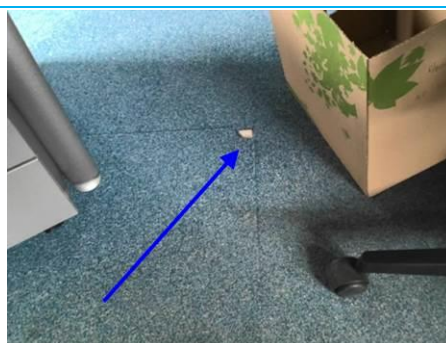
Matériaux : ZPSO-010  
Prélèvement : P010

Description : Moquette  
Localisation : Bâtiment A Niveau 4 - Bureau Contentieux A410  
Résultat : Absence d'amiante

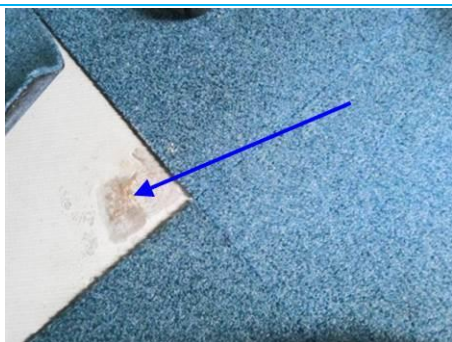
Matériaux : ZPSO-011  
Prélèvement : P011

Description : Ragréage  
Localisation : Bâtiment A Niveau 4 - Bureau Contentieux A410  
Résultat : Absence d'amiante

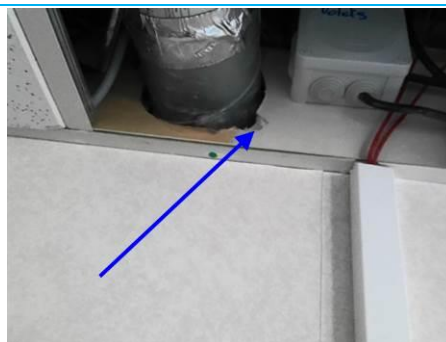
Matériaux : ZPSO-012  
Prélèvement : P012

Description : Enduit de jointoiement des plaques de plâtre  
Localisation : Bâtiment A Niveau 4 - Bureau Contentieux A410  
Résultat : Absence d'amiante

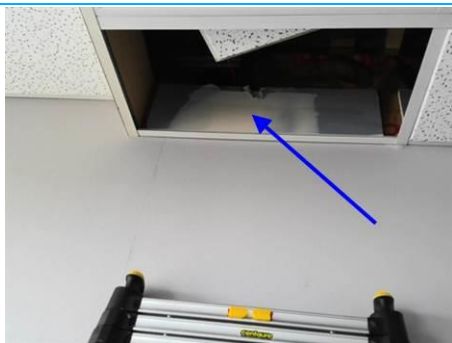
Matériaux : ZPSO-013  
Prélèvement : P013

Description : Enduit de jointoiment des plaques de plâtre  
Localisation : Bâtiment A Niveau 4 - Bureau Contentieux A410  
Résultat : Absence d'amiante

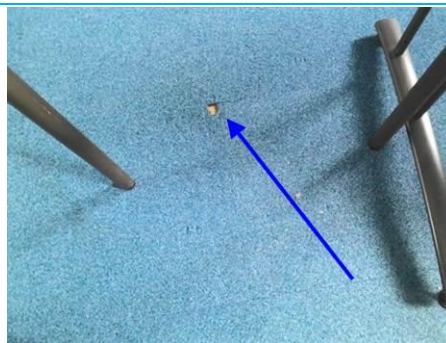
Matériaux : ZPSO-014  
Prélèvement : P014

Description : Moquette  
Localisation : Bâtiment A Niveau 4 - Bureau Contentieux A410  
Résultat : Absence d'amiante

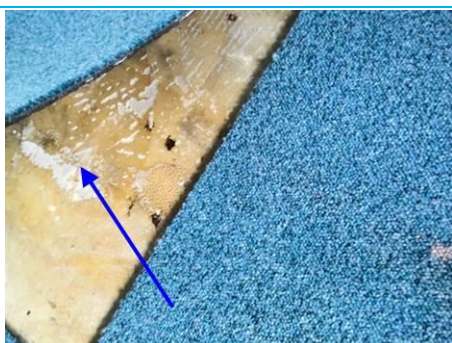
Matériaux : ZPSO-015  
Prélèvement : P015

Description : Ragréage  
Localisation : Bâtiment A Niveau 4 - Bureau Contentieux A410  
Résultat : Absence d'amiante

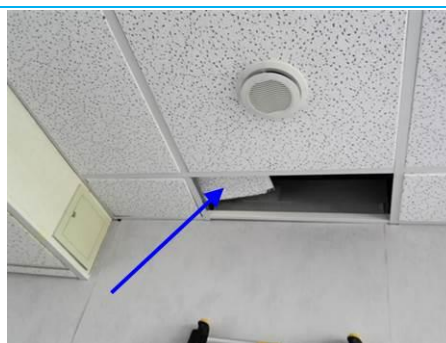
Matériaux : ZPSO-016  
Prélèvement : P016

Description : Panneaux et plaques  
Localisation : Bâtiment A Niveau 4 - Bureau Contentieux A410  
Résultat : Absence d'amiante

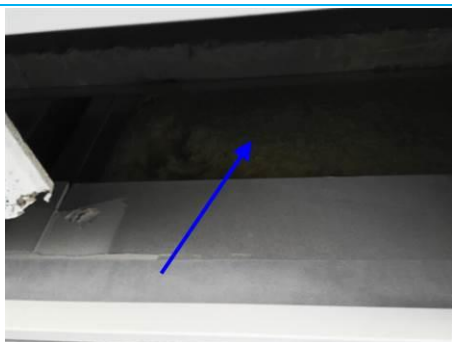
Matériaux : ZPSO-017  
Prélèvement : P017

Description : Isolant intérieur fibreux  
Localisation : Bâtiment A Niveau 4 - Bureau Contentieux A410  
Résultat : Absence d'amiante

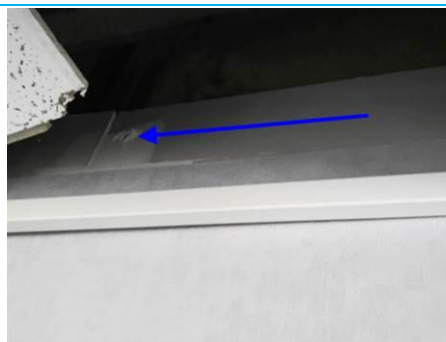
Matériaux : ZPSO-018  
Prélèvement : P018

Description : Enduit de jointoiment des plaques de plâtre  
Localisation : Bâtiment A Niveau 4 - Bureau Contentieux A410  
Résultat : Absence d'amiante

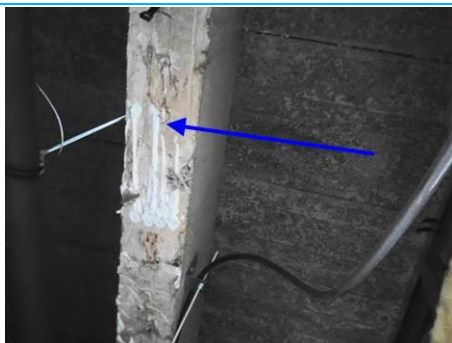
Matériaux : ZPSO-019

Résultat : Absence d'amiante

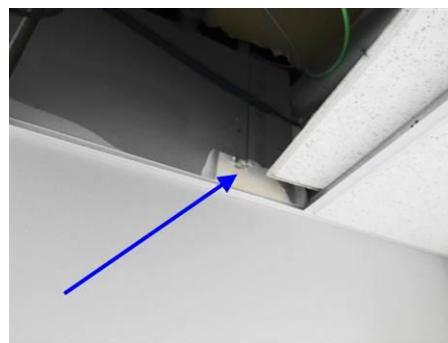
Matériaux : ZPSO-020

Localisation : Bâtiment A Niveau 4 - Dégagement circulation

Résultat : Absence d'amiante

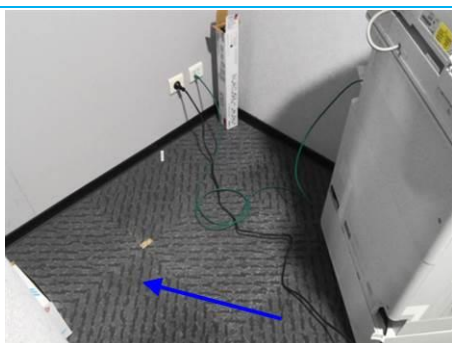
Matériaux : ZPSO-021

Localisation : Bâtiment A Niveau 4 - Dégagement circulation

Résultat : Absence d'amiante

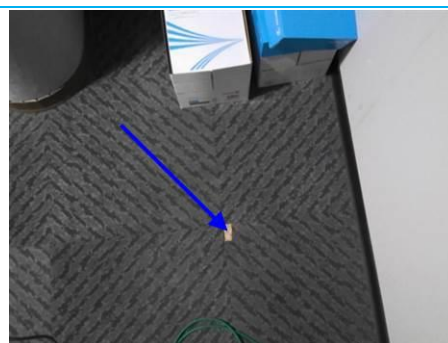
Matériaux : ZPSO-022

Localisation : Bâtiment A Niveau 4 - Dégagement circulation

Résultat : Absence d'amiante

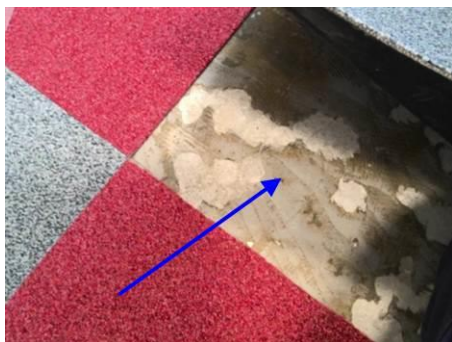
Matériaux : ZPSO-023

Localisation : Bâtiment A Niveau 4 - Local A404

Résultat : Absence d'amiante

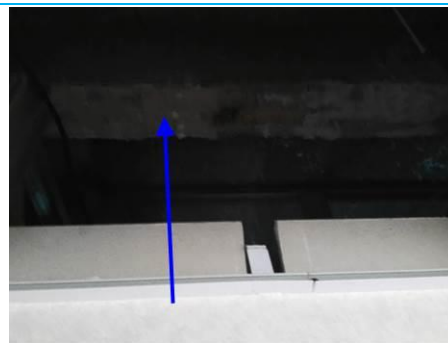
Matériaux : ZPSO-024

Localisation : Bâtiment A Niveau 4 - Local A404

Résultat : Absence d'amiante

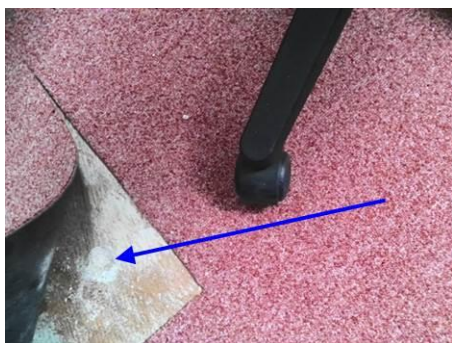
Matériaux : ZPSO-025  
Prélèvement : P025  
Description : Ragréage  
Localisation : Bâtiment A Niveau 4 - Salle G.I.A.P A406  
Résultat : Absence d'amiante

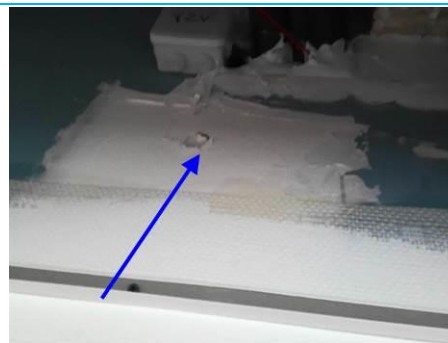
Matériaux : ZPSO-026  
Prélèvement : P026  
Description : Enduit de jointoiment des plaques de plâtre  
Localisation : Bâtiment A Niveau 3 - Bureau Travailleurs sociaux A305  
Résultat : Absence d'amiante

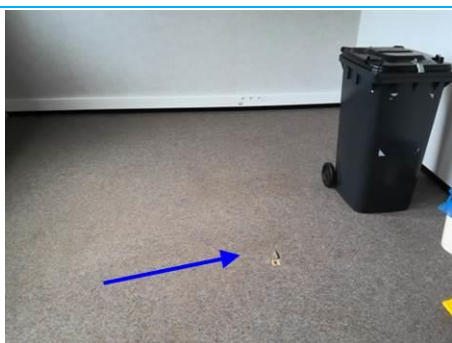
Matériaux : ZPSO-027  
Prélèvement : P027  
Description : Moquette, colle  
Localisation : Bâtiment A Niveau 3 - Bureau Travailleurs sociaux A305  
Résultat : Absence d'amiante

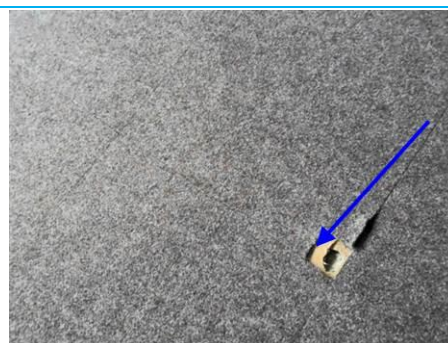
Matériaux : ZPSO-028  
Prélèvement : P028  
Description : Dalle de sol  
Localisation : Bâtiment A Niveau 3 - Bureau Travailleurs sociaux A305  
Résultat : Absence d'amiante

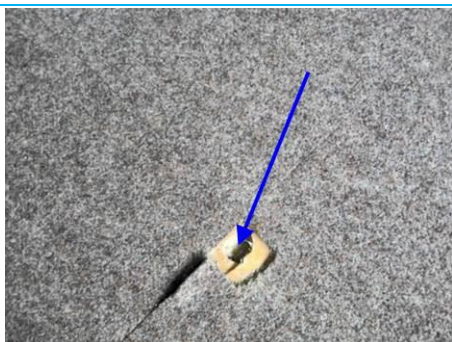
Matériaux : ZPSO-029  
Prélèvement : P029  
Description : Chape maigre  
Localisation : Bâtiment A Niveau 3 - Bureau Travailleurs sociaux A305  
Résultat : Absence d'amiante

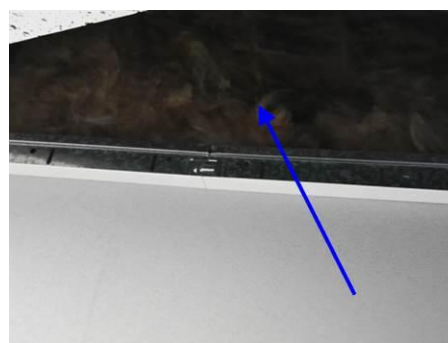
Matériaux : ZPSO-030  
Prélèvement : P030  
Description : Isolant intérieur fibreux  
Localisation : Bâtiment A Niveau 3 - Local Visio A310  
Résultat : Absence d'amiante

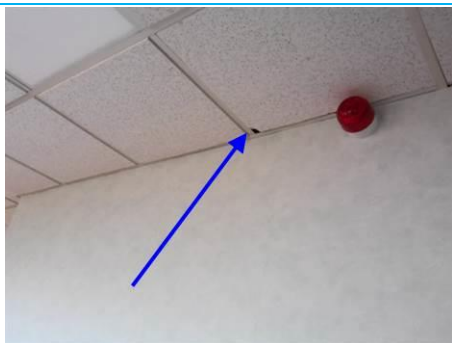
Matériaux : ZPSO-031  
Prélèvement : P031

Description : Panneaux et plaques

Localisation : Bâtiment A Niveau 3 - Antenne Avranches A306

Résultat : Absence d'amiante

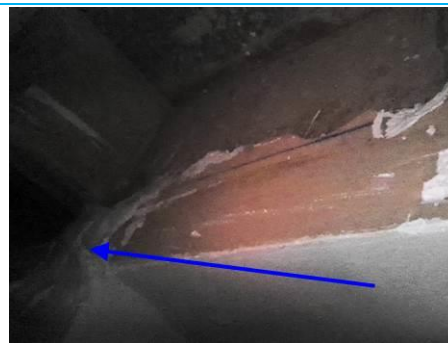
Matériaux : ZPSO-032  
Prélèvement : P032

Description : Enduit de jointoiement des plaques de plâtre

Localisation : Bâtiment A Niveau 3 - Antenne Avranches A306

Résultat : Absence d'amiante

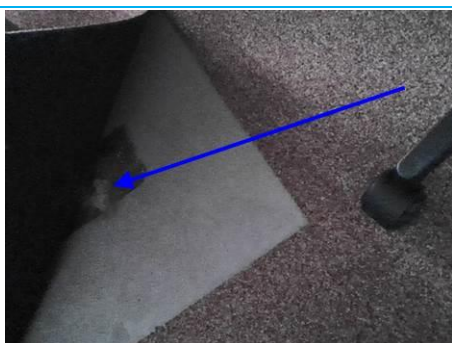
Matériaux : ZPSO-033  
Prélèvement : P033

Description : Chape maigre

Localisation : Bâtiment A Niveau 1 - Espace détente A107

Résultat : Absence d'amiante

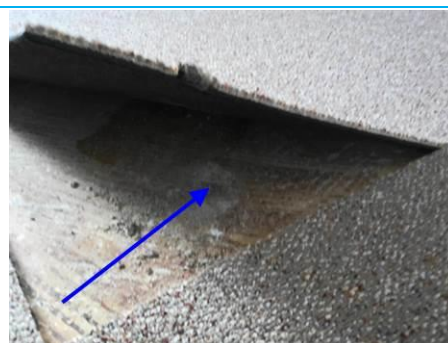
Matériaux : ZPSO-034  
Prélèvement : P034

Description : Chape maigre

Localisation : Bâtiment A Niveau 3 - Bureau A308 Responsable

Résultat : Absence d'amiante

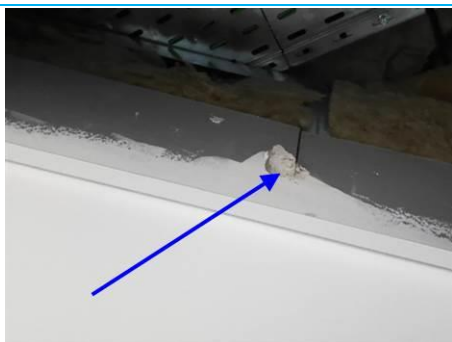
Matériaux : ZPSO-035  
Prélèvement : P035

Description : Enduit de jointoiement des plaques de plâtre

Localisation : Bâtiment A Niveau 3 - Bureau S.N.G.R A309

Résultat : Absence d'amiante

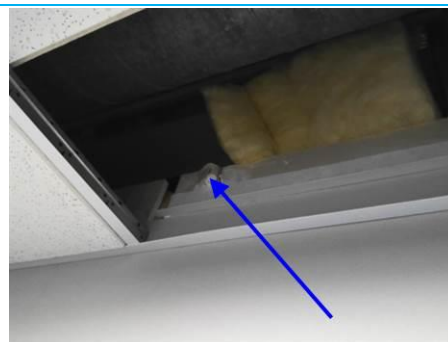
Matériaux : ZPSO-036  
Prélèvement : P036

Description : Enduit de jointoiement des plaques de plâtre

Localisation : Bâtiment A Niveau 3 - Dégagement circulation

Résultat : Absence d'amiante

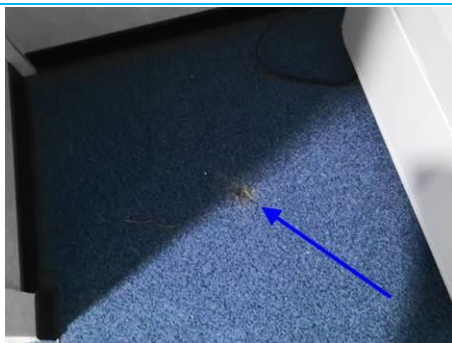
Matériaux : ZPSO-037  
Prélèvement : P037  
Description : Moquette+chape  
Localisation : Bâtiment A Niveau 3 - Dégagement circulation  
Résultat : Absence d'amiante

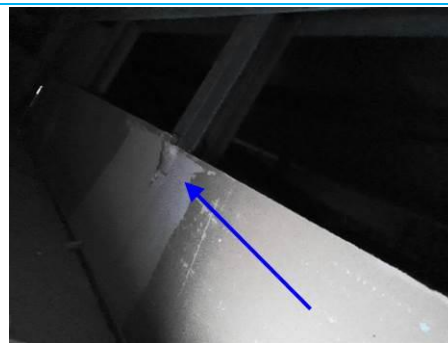
Matériaux : ZPSO-038  
Prélèvement : P038  
Description : Enduit de jointolement des plaques de plâtre  
Localisation : Bâtiment A Niveau 2 - D.I.O A207  
Résultat : Absence d'amiante

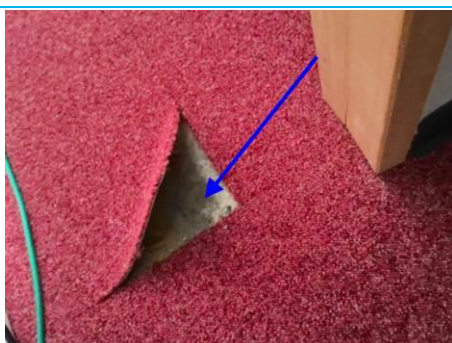
Matériaux : ZPSO-039  
Prélèvement : P039  
Description : Chape maigre  
Localisation : Bâtiment A Niveau 2 - Bureau 2 DIO A207  
Résultat : Absence d'amiante

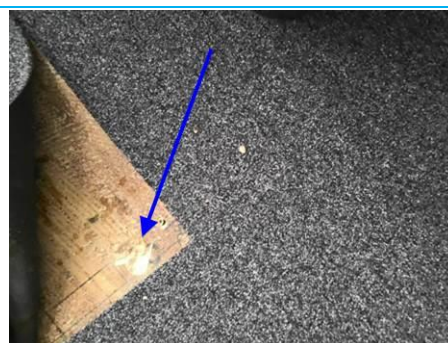
Matériaux : ZPSO-040  
Prélèvement : P040  
Description : Chape maigre  
Localisation : Bâtiment A Niveau 2 - D.I.O A207  
Résultat : Absence d'amiante

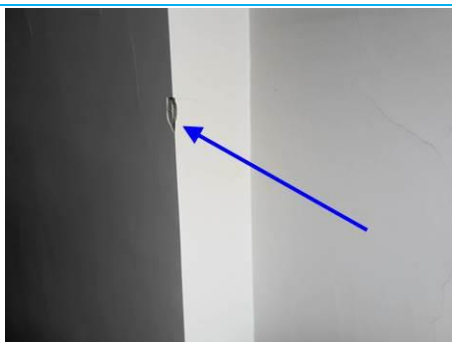
Matériaux : ZPSO-041  
Prélèvement : P041  
Description : Enduit à base de ciment lissé ou taloché+peinture  
Localisation : Bâtiment A Niveau 2 - Vestiaire Homme  
Résultat : Absence d'amiante

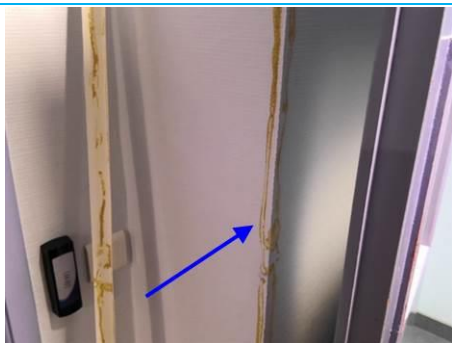
Matériaux : ZPSO-042  
Prélèvement : P042  
Description : Enduit à base de ciment lissé ou taloché  
Localisation : Bâtiment A Niveau 2 - Vestiaire Femme  
Résultat : Absence d'amiante

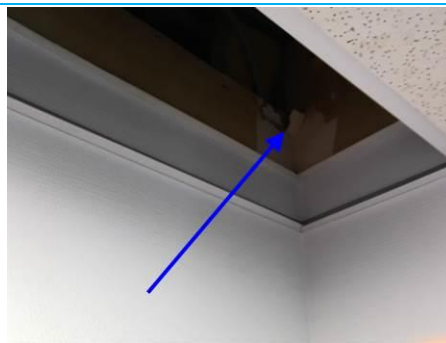
Matériaux : ZPSO-043  
Prélèvement : P043  
Description : Colle de plinthe mural  
Localisation : Bâtiment A Niveau 2 - Dégagement circulation  
Résultat : Absence d'amiante

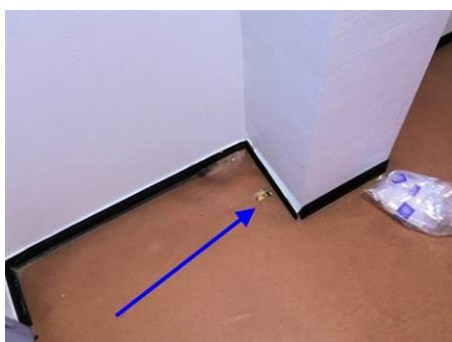
Matériaux : ZPSO-044  
Prélèvement : P044  
Description : Enduit de jointoiment des plaques de plâtre  
Localisation : Bâtiment A Niveau 2 - Dégagement circulation  
Résultat : Absence d'amiante

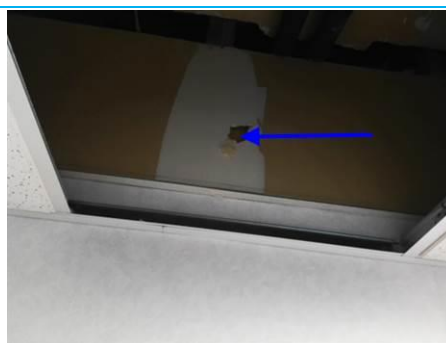
Matériaux : ZPSO-045  
Prélèvement : P045  
Description : Dalle de sol+ragréage  
Localisation : Bâtiment A Niveau 2 - Dégagement circulation  
Résultat : Absence d'amiante

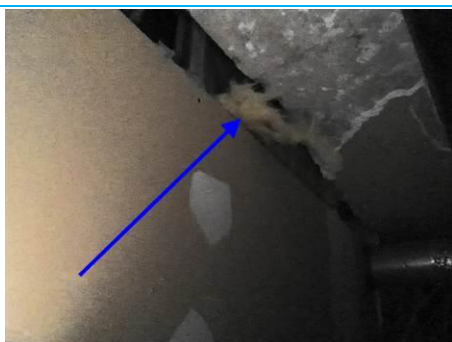
Matériaux : ZPSO-046  
Prélèvement : P046  
Description : Enduits à base de plâtre ou ciment projetés, lissés ou talochés  
Localisation : Bâtiment A Niveau 2 - Dégagement circulation  
Résultat : Absence d'amiante

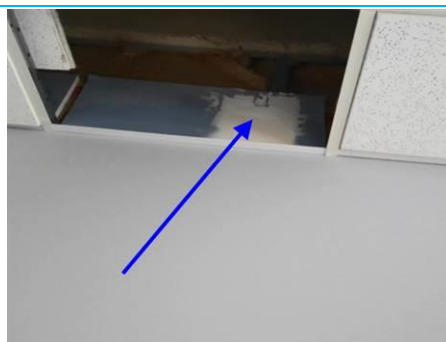
Matériaux : ZPSO-047  
Prélèvement : P047  
Description : Isolant intérieur fibreux  
Localisation : Bâtiment A Niveau 2 - Dégagement circulation  
Résultat : Absence d'amiante

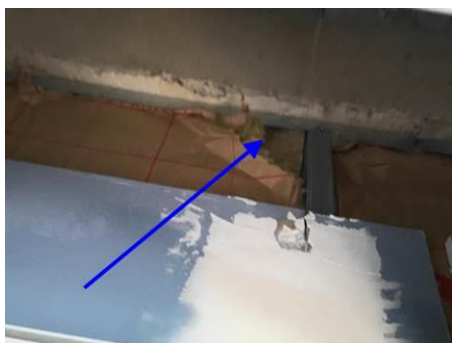
Matériaux : ZPSO-048  
Prélèvement : P048  
Description : Enduit de jointoiment des plaques de plâtre  
Localisation : Bâtiment A Niveau 2 - Bureau U.L.C.V A202  
Résultat : Absence d'amiante

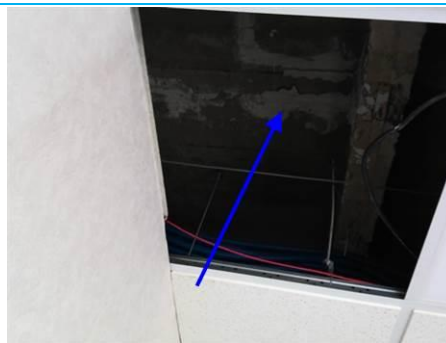
Matériaux : ZPSO-049  
Prélèvement : P049  
Description : Isolant intérieur fibreux  
Localisation : Bâtiment A Niveau 2 - Bureau U.L.C.V A202  
Résultat : Absence d'amiante

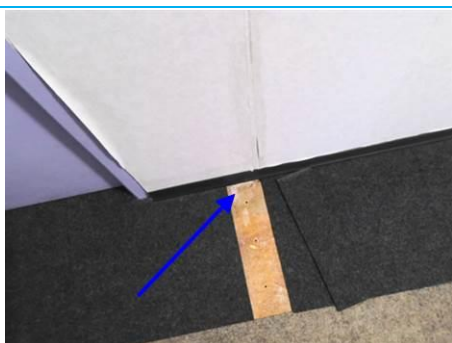
Matériaux : ZPSO-050  
Prélèvement : P050  
Description : Enduit de jointoiement et plot de colle des plaques de plâtre  
Localisation : Bâtiment A Niveau 2 - Bureau U.L.C.V A202  
Résultat : Absence d'amiante

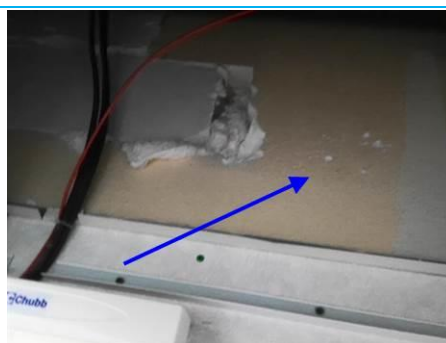
Matériaux : ZPSO-051  
Prélèvement : P051  
Description : Chape maigre  
Localisation : Bâtiment A Niveau 2 - Dégagement circulation  
Résultat : Absence d'amiante

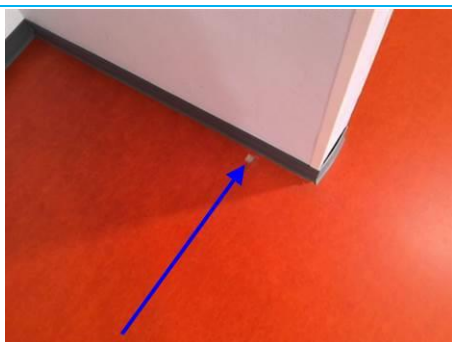
Matériaux : ZPSO-052  
Prélèvement : P052  
Description : Peinture décorative (pailletées, gouttelettes, ...)  
Localisation : Bâtiment A Niveau 2 - Dégagement circulation  
Résultat : Absence d'amiante

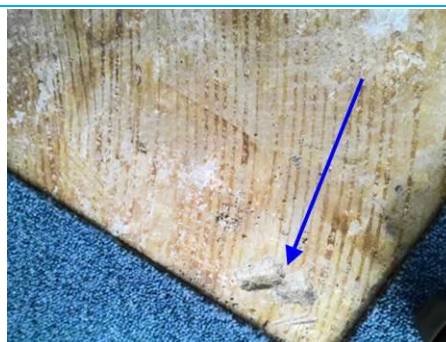
Matériaux : ZPSO-053  
Prélèvement : P053  
Description : Dalle de sol  
Localisation : Bâtiment A Niveau 2 - Palier A904  
Résultat : Absence d'amiante

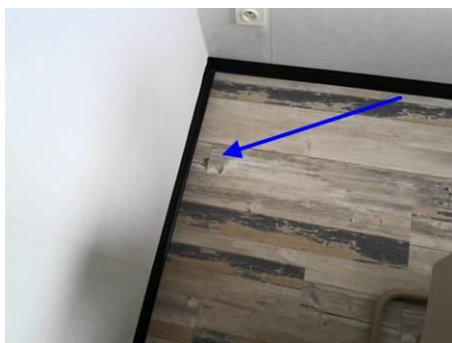
Matériaux : ZPSO-054  
Prélèvement : P054  
Description : Chape maigre  
Localisation : Bâtiment A Niveau 2 - Salle de réunion A205  
Résultat : Absence d'amiante

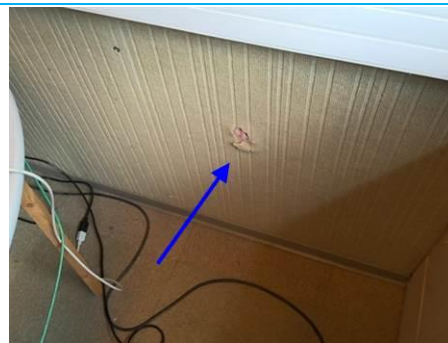
Matériaux : ZPSO-055  
Prélèvement : P055  
Description : Dalle de sol+ragréage  
Localisation : Bâtiment A Niveau 2 - Bureau Responsable ULCV A206  
Résultat : Absence d'amiante

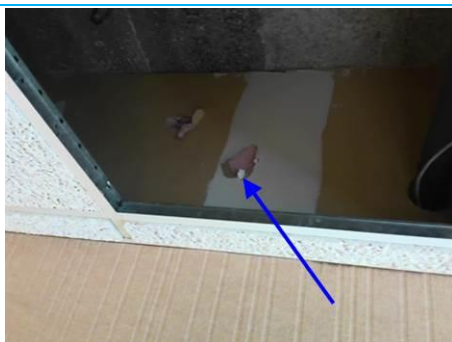
Matériaux : ZPSO-056  
Prélèvement : P056  
Description : Sous couche de tissus mural, de moquette murale ou de vinyle  
Localisation : Bâtiment A Niveau 1 - Local technique Informatique A109  
Résultat : Absence d'amiante

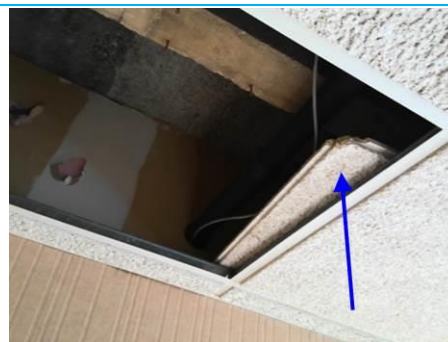
Matériaux : ZPSO-057  
Prélèvement : P057  
Description : Enduit de jointoiment des plaques de plâtre  
Localisation : Bâtiment A Niveau 1 - Local technique Informatique A109  
Résultat : Absence d'amiante

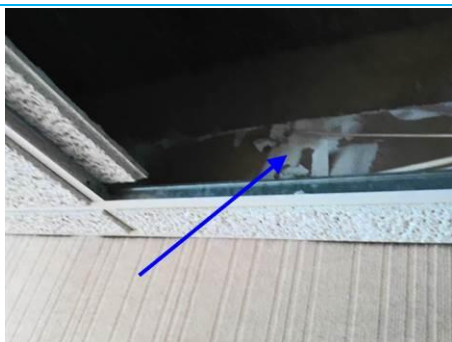
Matériaux : ZPSO-058  
Prélèvement : P058  
Description : Panneaux et plaques  
Localisation : Bâtiment A Niveau 1 - Local technique Informatique A109  
Résultat : Absence d'amiante

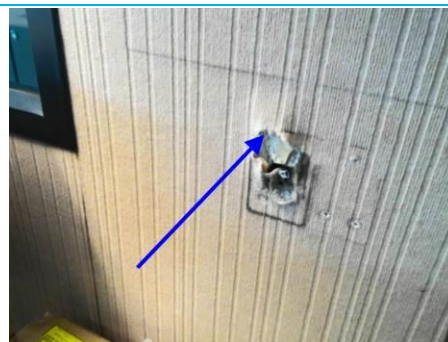
Matériaux : ZPSO-059  
Prélèvement : P059  
Description : Enduit de jointoiment des plaques de plâtre cartonné  
Localisation : Bâtiment A Niveau 1 - Local technique Informatique A109  
Résultat : Absence d'amiante

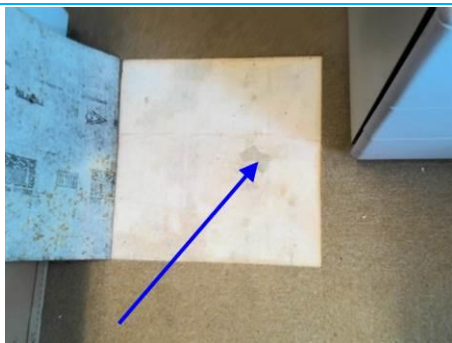
Matériaux : ZPSO-060  
Prélèvement : P060  
Description : Sous couche de tissus mural, de moquette murale ou de vinyle  
Localisation : Bâtiment A Niveau 1 - Local technique Informatique A109  
Résultat : Absence d'amiante

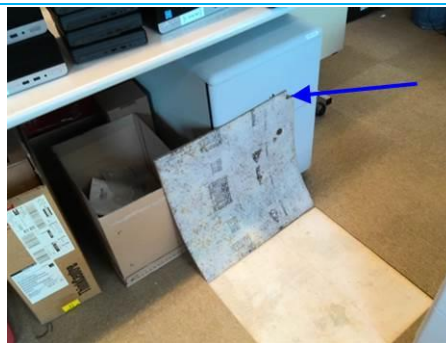
Matériaux : ZPSO-061  
Prélèvement : P061  
Description : Chape maigre  
Localisation : Bâtiment A Niveau 1 - Local technique Informatique A109  
Résultat : Absence d'amiante

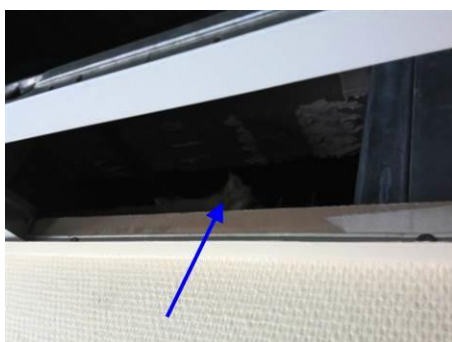
Matériaux : ZPSO-062  
Prélèvement : P062  
Description : Moquette  
Localisation : Bâtiment A Niveau 1 - Local technique Informatique A109  
Résultat : Absence d'amiante

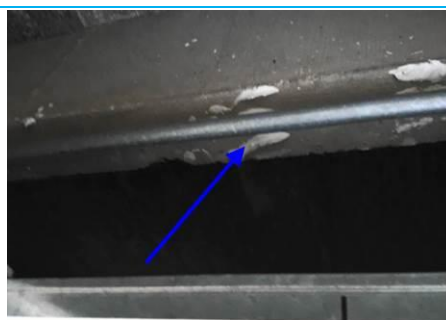
Matériaux : ZPSO-063  
Prélèvement : P063  
Description : Isolant intérieur fibreux  
Localisation : Bâtiment A Niveau 1 - Salle blanche A110  
Résultat : Absence d'amiante

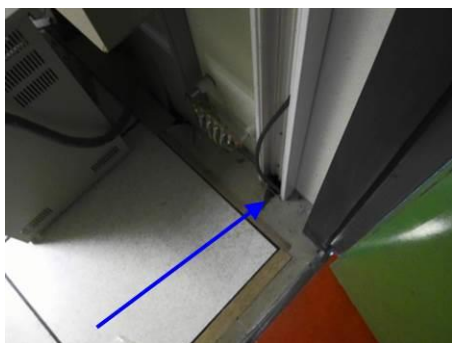
Matériaux : ZPSO-064  
Prélèvement : P064  
Description : Enduit de jointoiment et plot de colle des plaques de plâtre  
Localisation : Bâtiment A Niveau 1 - Salle blanche A110  
Résultat : Absence d'amiante

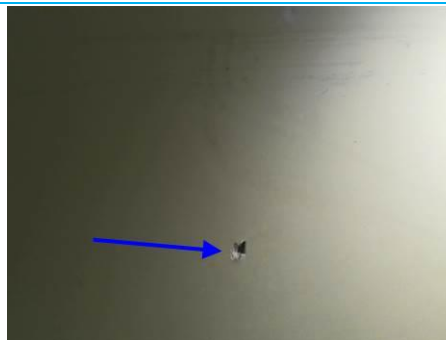
Matériaux : ZPSO-065  
Prélèvement : P065  
Description : Chape maigre  
Localisation : Bâtiment A Niveau 1 - Local CLIM A111  
Résultat : Absence d'amiante

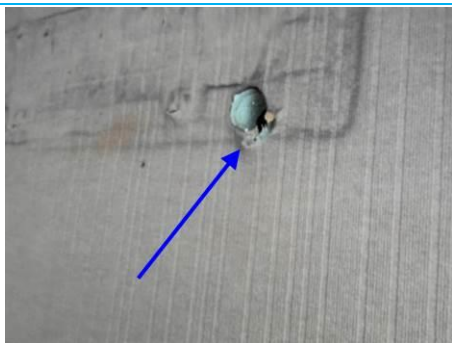
Matériaux : ZPSO-066  
Prélèvement : P066  
Description : Panneaux de cloisons lisses ou moulurées, préfabriquées ou non+ peinture  
Localisation : Bâtiment A Niveau 1 - Espace détente A107  
Résultat : Absence d'amiante

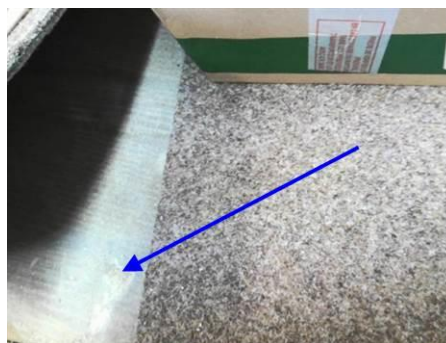
Matériaux : ZPSO-067

Localisation : Bâtiment A Niveau 1 - Local Stockage Informatique A112

Résultat : Absence d'amiante

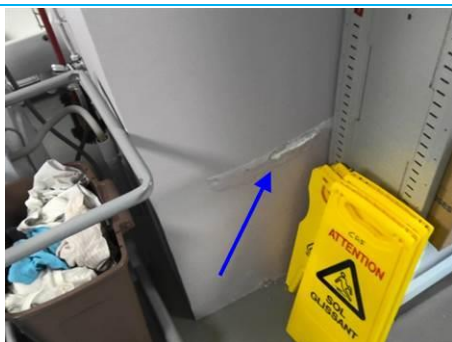
Matériaux : ZPSO-068

Localisation : Bâtiment A Niveau 1 - Local Stockage Informatique A112

Résultat : Absence d'amiante

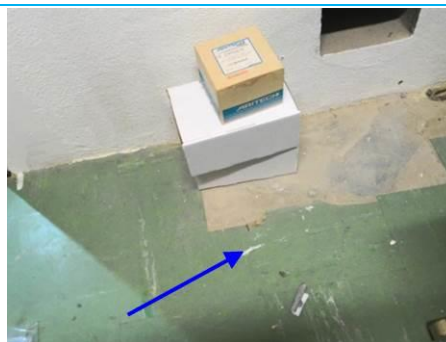
Matériaux : ZPSO-069

Localisation : Bâtiment A Niveau 1 - Local Ménage A105

Résultat : Absence d'amiante

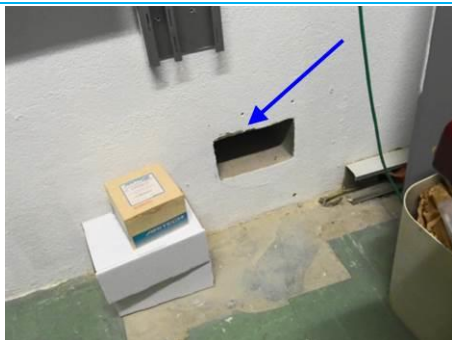
Matériaux : ZPSO-070

Localisation : Bâtiment A Niveau 1 - Local SSI A103

Résultat : Présence d'amiante

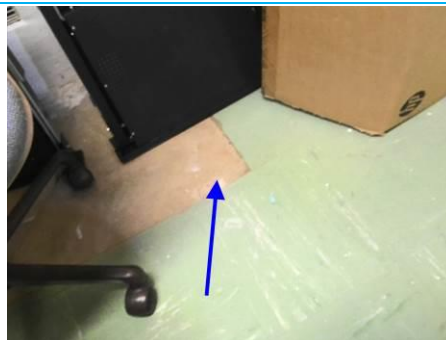
Matériaux : ZPSO-071

Localisation : Bâtiment A Niveau 1 - Local SSI A103

Résultat : Absence d'amiante

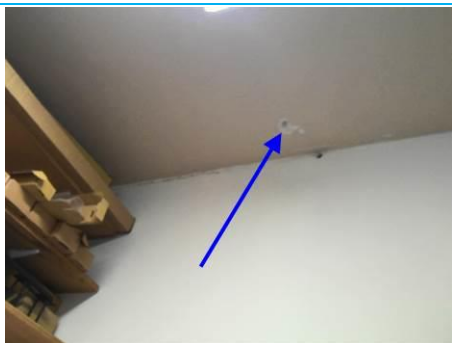
Matériaux : ZPSO-072

Localisation : Bâtiment A Niveau 1 - Local SSI A103

Résultat : Absence d'amiante

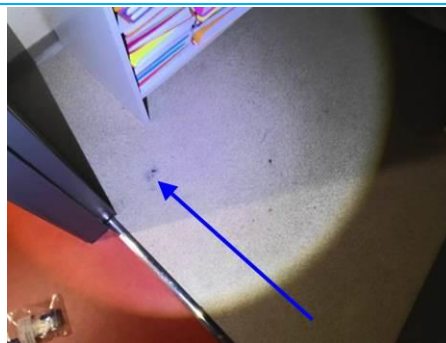
Matériaux : ZPSO-073  
Prélèvement : P073

Description : Enduit à base de plâtre lissé ou taloché+peinture  
Localisation : Bâtiment A Niveau 1 - Local SSI A103  
Résultat : Absence d'amiante

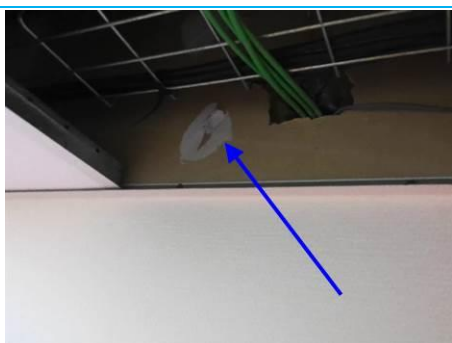
Matériaux : ZPSO-074  
Prélèvement : P074

Description : Dalle de sol+chape  
Localisation : Bâtiment A Niveau 1 - Local Archives C A104  
Résultat : Présence d'amiante

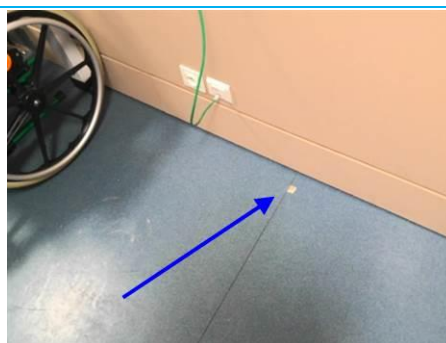
Matériaux : ZPSO-075  
Prélèvement : P075

Description : Enduit de jointoiment des plaques de plâtre  
Localisation : Bâtiment A Niveau 1 - Degagement couloir  
Résultat : Absence d'amiante

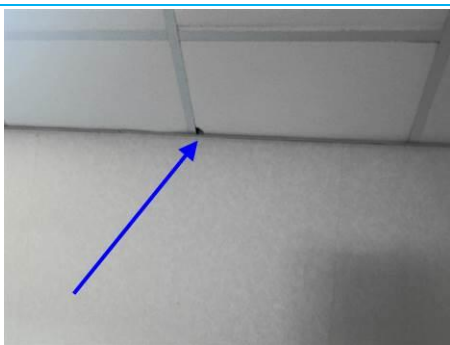
Matériaux : ZPSO-001  
Prélèvement : P001  
Description : Panneaux et plaques  
Localisation : Bâtiment A Niveau 5 - Salle de réunion A501  
Résultat : Absence d'amiante

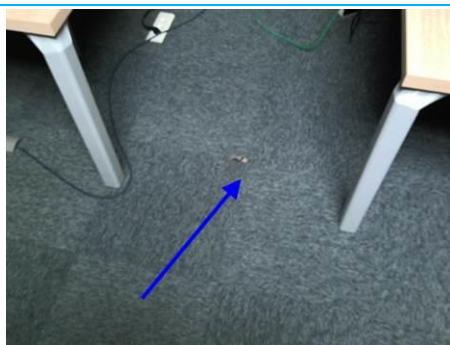
Matériaux : ZPSO-002  
Prélèvement : P002  
Description : Moquette  
Localisation : Bâtiment A Niveau 5 - Salle de réunion A501  
Résultat : Absence d'amiante

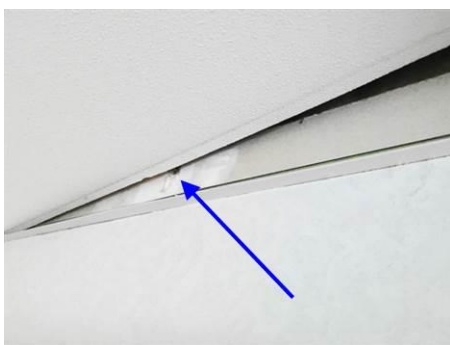
Matériaux : ZPSO-003  
Prélèvement : P003  
Description : Bandes calicot  
Localisation : Bâtiment A Niveau 5 - Salle de pause A500  
Résultat : Absence d'amiante

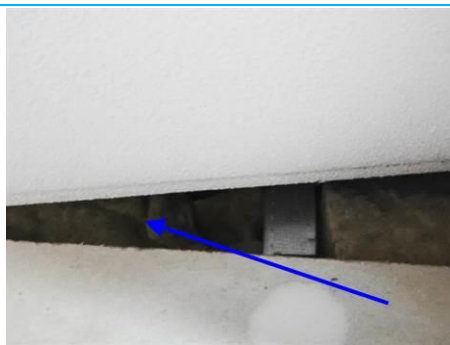
Matériaux : ZPSO-004  
Prélèvement : P004  
Description : Isolant posé dans le plénum au-dessus du panneau de faux plafond  
Localisation : Bâtiment A Niveau 5 - Salle de pause A500  
Résultat : Absence d'amiante

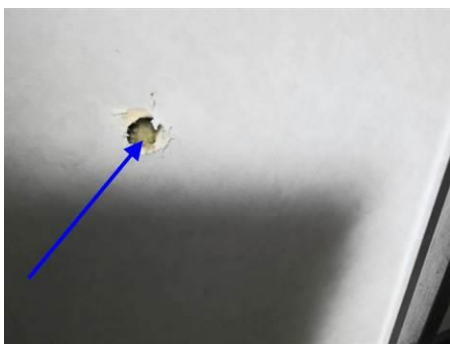
Matériaux : ZPSO-005  
Prélèvement : P005  
Description : Isolant intérieur fibreux  
Localisation : Bâtiment A Niveau 5 - Salle de réunion A501  
Résultat : Absence d'amiante

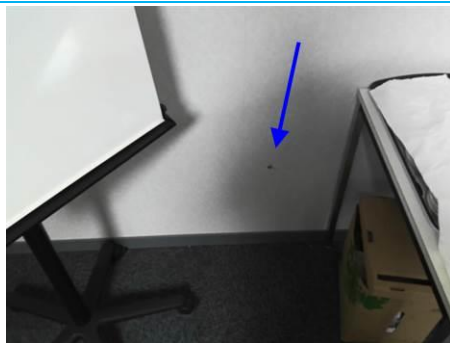
Matériaux : ZPSO-006  
Prélèvement : P006  
Description : Enduits à base de plâtre ou ciment projetés, lissés ou talochés  
Localisation : Bâtiment A Niveau 5 - Salle de réunion A501  
Résultat : Absence d'amiante

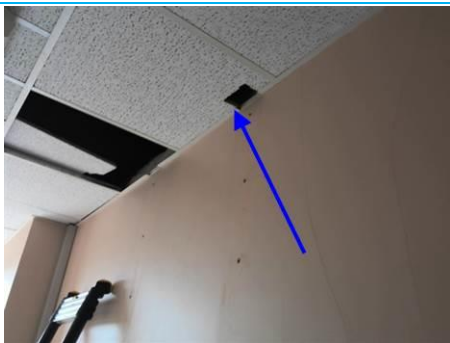
Matériaux : ZPSO-007  
Prélèvement : P007  
Description : Panneaux et plaques  
Localisation : Bâtiment A Niveau 4 - Vestiaire femme  
Résultat : Absence d'amiante

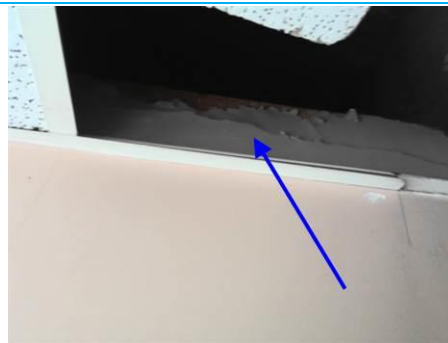
Matériaux : ZPSO-008  
Prélèvement : P008  
Description : Enduit à base de ciment lissé ou taloché  
Localisation : Bâtiment A Niveau 4 - Vestiaire femme  
Résultat : Absence d'amiante

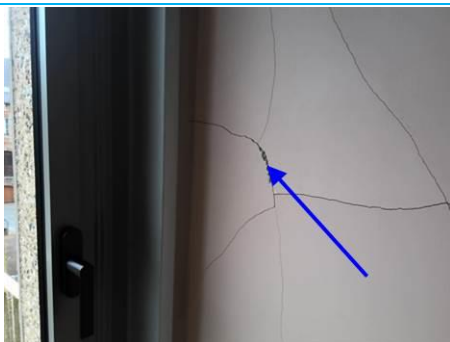
Matériaux : ZPSO-009  
Prélèvement : P009  
Description : Peinture décorative (pailletées, gouttelettes, ...)  
Localisation : Bâtiment A Niveau 4 - Vestiaire femme  
Résultat : Absence d'amiante

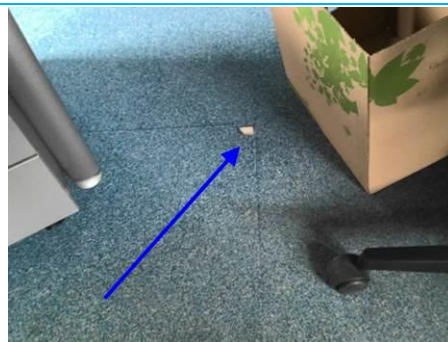
Matériaux : ZPSO-010  
Prélèvement : P010  
Description : Moquette  
Localisation : Bâtiment A Niveau 4 - Bureau Contentieux A410  
Résultat : Absence d'amiante

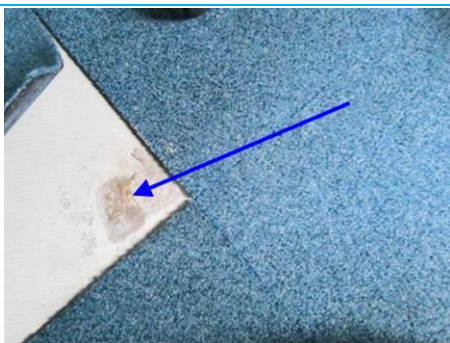
Matériaux : ZPSO-011  
Prélèvement : P011  
Description : Ragréage  
Localisation : Bâtiment A Niveau 4 - Bureau Contentieux A410  
Résultat : Absence d'amiante

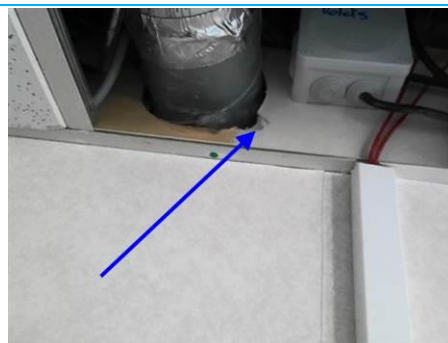
Matériaux : ZPSO-012  
Prélèvement : P012  
Description : Enduit de jointoiement des plaques de plâtre  
Localisation : Bâtiment A Niveau 4 - Bureau Contentieux A410  
Résultat : Absence d'amiante

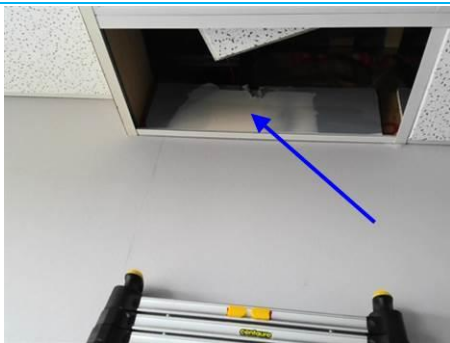
Matériaux : ZPSO-013

Prélèvement : P013

Localisation : Bâtiment A Niveau 4 - Bureau Contentieux A410

Résultat : Absence d'amiante

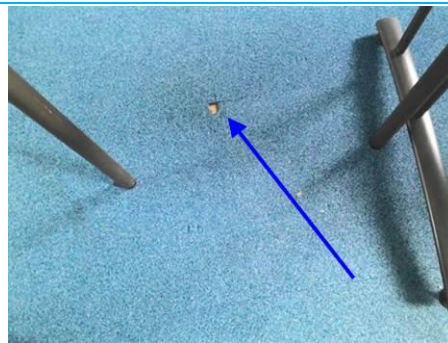
Matériaux : ZPSO-014

Prélèvement : P014

Localisation : Bâtiment A Niveau 4 - Bureau Contentieux A410

Résultat : Absence d'amiante

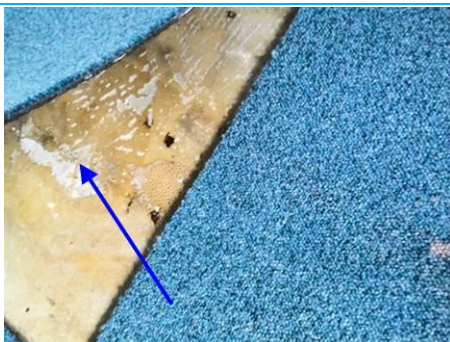
Matériaux : ZPSO-015

Prélèvement : P015

Localisation : Bâtiment A Niveau 4 - Bureau Contentieux A410

Résultat : Absence d'amiante

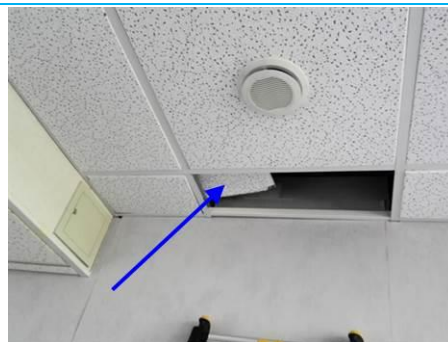
Matériaux : ZPSO-016

Prélèvement : P016

Localisation : Bâtiment A Niveau 4 - Bureau Contentieux A410

Résultat : Absence d'amiante

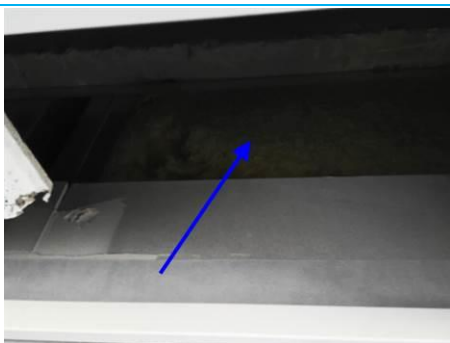
Matériaux : ZPSO-017

Prélèvement : P017

Localisation : Bâtiment A Niveau 4 - Bureau Contentieux A410

Résultat : Absence d'amiante

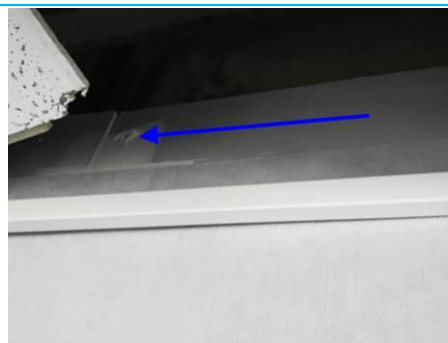
Matériaux : ZPSO-018

Prélèvement : P018

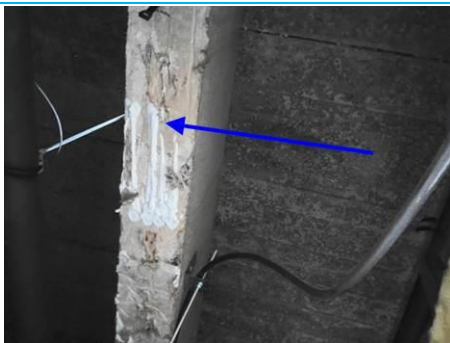
Matériaux : ZPSO-019  
Prélèvement : P019  
Description : Enduit à base de plâtre projeté  
Localisation : Bâtiment A Niveau 4 - Référent technique  
Contentieux A411  
Résultat : Absence d'amiante

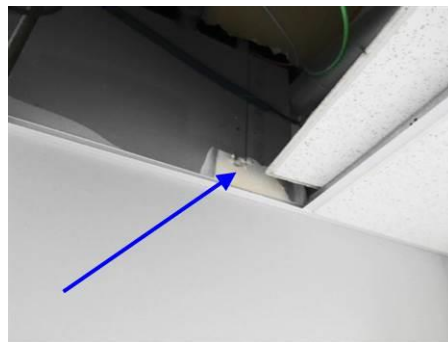
Matériaux : ZPSO-020  
Prélèvement : P020  
Description : Enduit de jointoiment des plaques de plâtre  
Localisation : Bâtiment A Niveau 4 - Dégagement circulation  
Résultat : Absence d'amiante

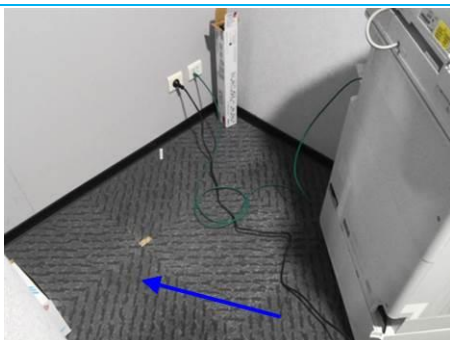
Matériaux : ZPSO-021  
Prélèvement : P021  
Description : Moquette, colle  
Localisation : Bâtiment A Niveau 4 - Dégagement circulation  
Résultat : Absence d'amiante

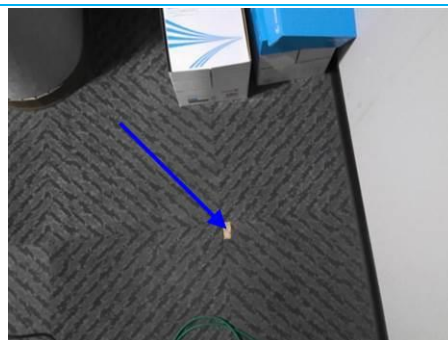
Matériaux : ZPSO-022  
Prélèvement : P022  
Description : Chape maigre  
Localisation : Bâtiment A Niveau 4 - Dégagement circulation  
Résultat : Absence d'amiante

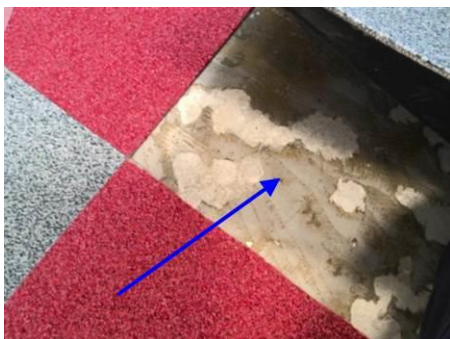
Matériaux : ZPSO-023  
Prélèvement : P023  
Description : Chape maigre  
Localisation : Bâtiment A Niveau 4 - Local A404  
Résultat : Absence d'amiante

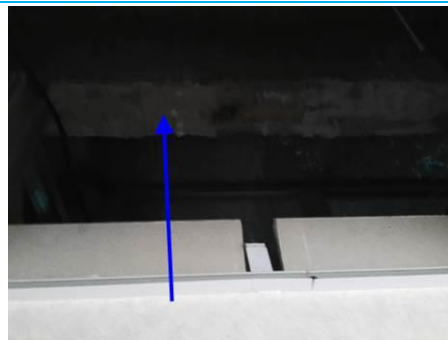
Matériaux : ZPSO-024  
Prélèvement : P024  
Description : Enduit de jointoiment et plot de colle des plaques de plâtre  
Localisation : Bâtiment A Niveau 4 - Local A404  
Résultat : Absence d'amiante

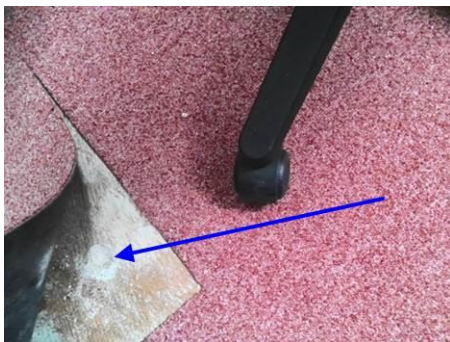
Matériaux : ZPSO-025  
Prélèvement : P025  
Description : Ragraéage  
Localisation : Bâtiment A Niveau 4 - Salle G.I.A.P A406  
Résultat : Absence d'amiante

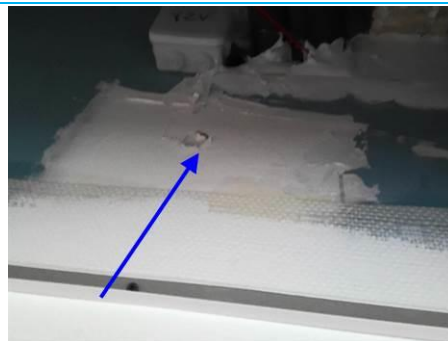
Matériaux : ZPSO-026  
Prélèvement : P026  
Description : Enduit de jointoiment des plaques de plâtre  
Localisation : Bâtiment A Niveau 3 - Bureau Travailleurs sociaux A305  
Résultat : Absence d'amiante

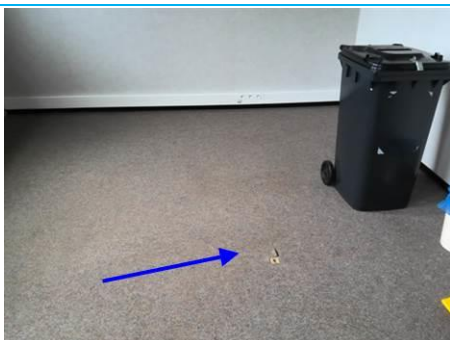
Matériaux : ZPSO-027  
Prélèvement : P027  
Description : Moquette, colle  
Localisation : Bâtiment A Niveau 3 - Bureau Travailleurs sociaux A305  
Résultat : Absence d'amiante

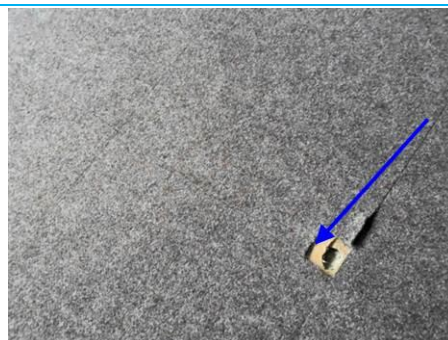
Matériaux : ZPSO-028  
Prélèvement : P028  
Description : Dalle de sol  
Localisation : Bâtiment A Niveau 3 - Bureau Travailleurs sociaux A305  
Résultat : Absence d'amiante

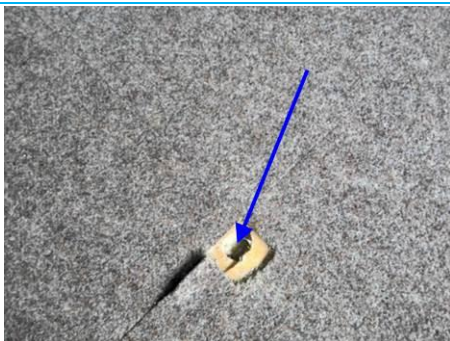
Matériaux : ZPSO-029  
Prélèvement : P029  
Description : Chape maigre  
Localisation : Bâtiment A Niveau 3 - Bureau Travailleurs sociaux A305  
Résultat : Absence d'amiante

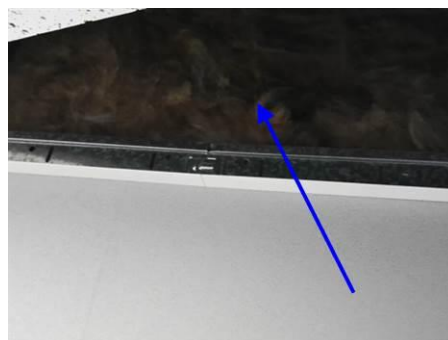
Matériaux : ZPSO-030  
Prélèvement : P030  
Description : Isolant intérieur fibreux  
Localisation : Bâtiment A Niveau 3 - Local Visio A310  
Résultat : Absence d'amiante

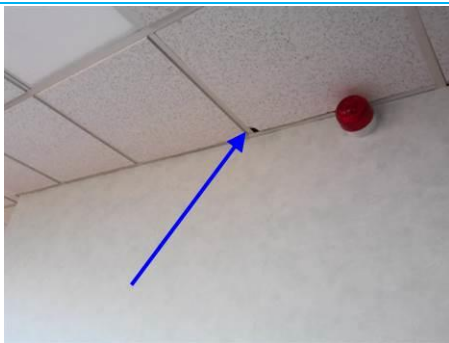
Matériaux : ZPSO-031

Prélèvement : P031

Localisation : Bâtiment A Niveau 3 - Antenne Avranches A306

Résultat : Absence d'amiante

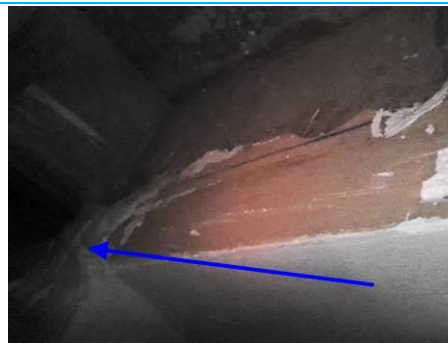
Matériaux : ZPSO-032

Prélèvement : P032

Localisation : Bâtiment A Niveau 3 - Antenne Avranches A306

Résultat : Absence d'amiante

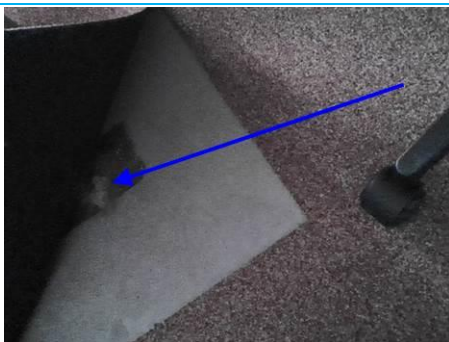
Matériaux : ZPSO-033

Prélèvement : P033

Localisation : Bâtiment A Niveau 1 - Espace détente A107

Résultat : Absence d'amiante

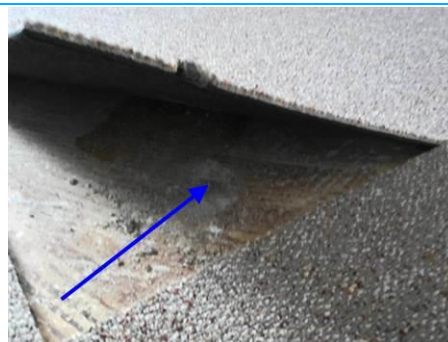
Matériaux : ZPSO-034

Prélèvement : P034

Localisation : Bâtiment A Niveau 3 - Bureau A308 Responsable

Résultat : Absence d'amiante

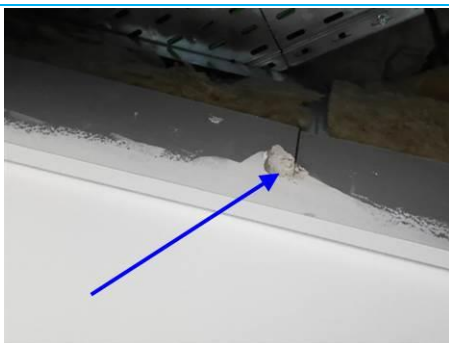
Matériaux : ZPSO-035

Prélèvement : P035

Localisation : Bâtiment A Niveau 3 - Bureau S.N.G.R A309

Résultat : Absence d'amiante

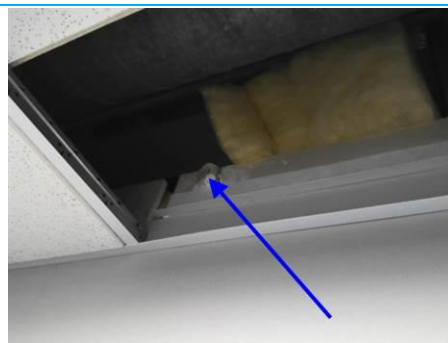
Matériaux : ZPSO-036

Prélèvement : P036

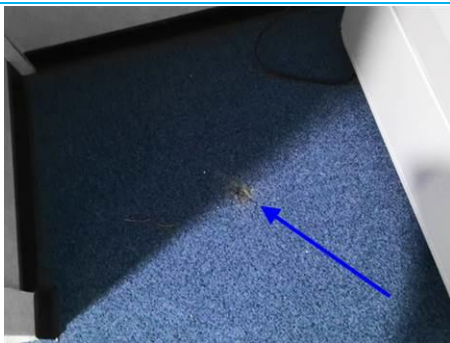
Matériaux : ZPSO-037  
Prélèvement : P037  
Description : Moquette+chape  
Localisation : Bâtiment A Niveau 3 - Dégagement circulation  
Résultat : Absence d'amiante

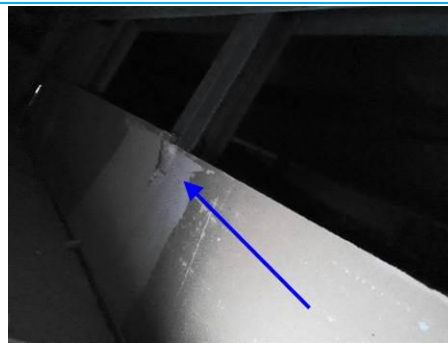
Matériaux : ZPSO-038  
Prélèvement : P038  
Description : Enduit de jointoiment des plaques de plâtre  
Localisation : Bâtiment A Niveau 2 - D.I.O A207  
Résultat : Absence d'amiante
