# Dossier Technique Amiante

CAF Siège Social  
Bâtiment A  
63 Boulevard Amiral Gauchet  
50300 AVRANCHES

**Référence du dossier :** 2307CHNCA - BI3280000000157

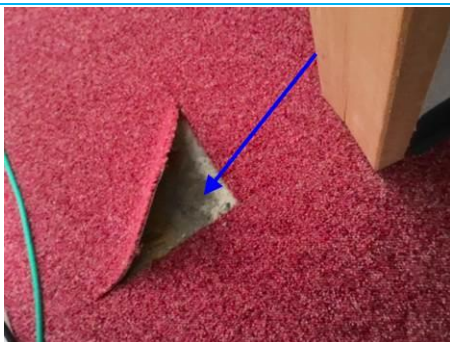
Matériaux : ZPSO-039  
Prélèvement : P039  
Description : Chape maigre  
Localisation : Bâtiment A Niveau 2 - Bureau 2 DIO A207  
Résultat : Absence d'amiante

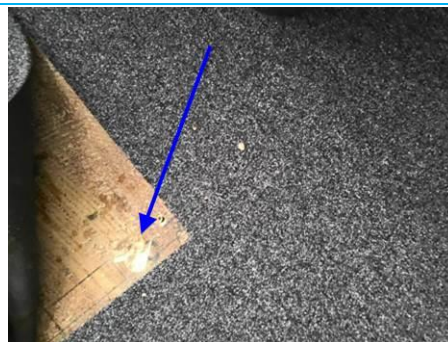
Matériaux : ZPSO-040  
Prélèvement : P040  
Description : Chape maigre  
Localisation : Bâtiment A Niveau 2 - D.I.O A207  
Résultat : Absence d'amiante

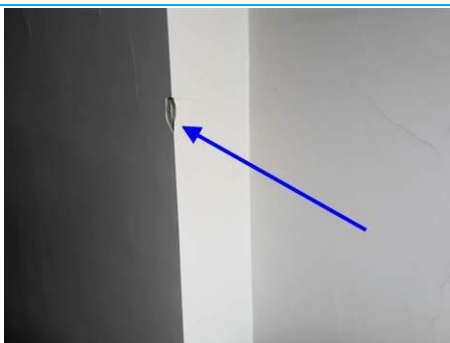
Matériaux : ZPSO-041  
Prélèvement : P041  
Description : Enduit à base de ciment lissé ou taloché+peinture  
Localisation : Bâtiment A Niveau 2 - Vestiaire Homme  
Résultat : Absence d'amiante

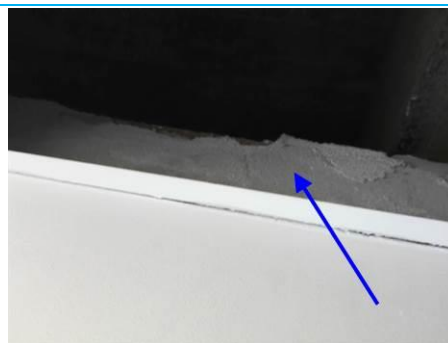
Matériaux : ZPSO-042  
Prélèvement : P042  
Description : Enduit à base de ciment lissé ou taloché  
Localisation : Bâtiment A Niveau 2 - Vestiaire Femme  
Résultat : Absence d'amiante

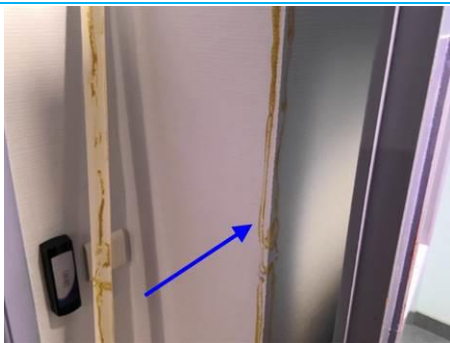
Matériaux : ZPSO-043  
Prélèvement : P043  
Description : Colle de plinthe mural  
Localisation : Bâtiment A Niveau 2 - Dégagement circulation  
Résultat : Absence d'amiante

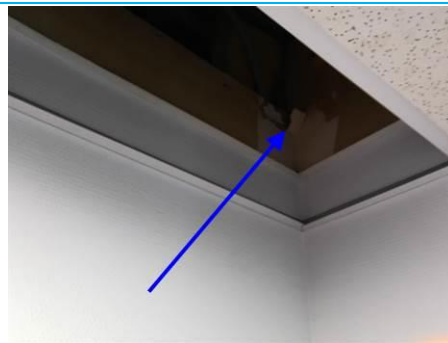
Matériaux : ZPSO-044  
Prélèvement : P044  
Description : Enduit de jointoiment des plaques de plâtre  
Localisation : Bâtiment A Niveau 2 - Dégagement circulation  
Résultat : Absence d'amiante

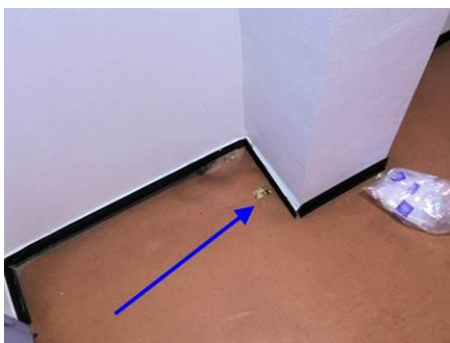
Matériaux : ZPSO-045  
Prélèvement : P045  
Description : Dalle de sol+ragréage  
Localisation : Bâtiment A Niveau 2 - Dégagement circulation  
Résultat : Absence d'amiante

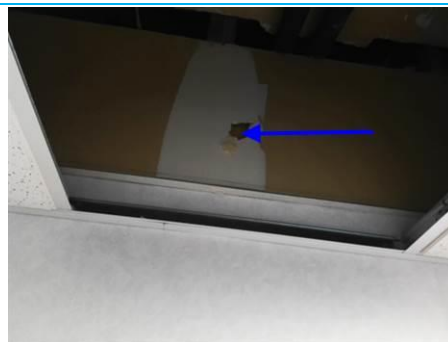
Matériaux : ZPSO-046  
Prélèvement : P046  
Description : Enduits à base de plâtre ou ciment projetés, lissés ou talochés  
Localisation : Bâtiment A Niveau 2 - Dégagement circulation  
Résultat : Absence d'amiante

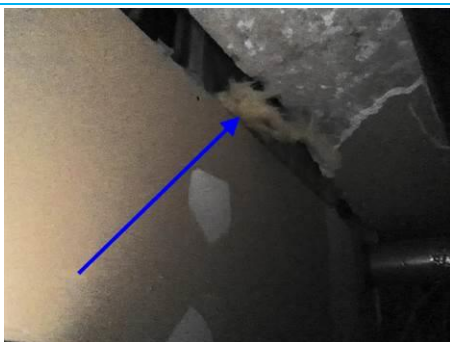
Matériaux : ZPSO-047  
Prélèvement : P047  
Description : Isolant intérieur fibreux  
Localisation : Bâtiment A Niveau 2 - Dégagement circulation  
Résultat : Absence d'amiante

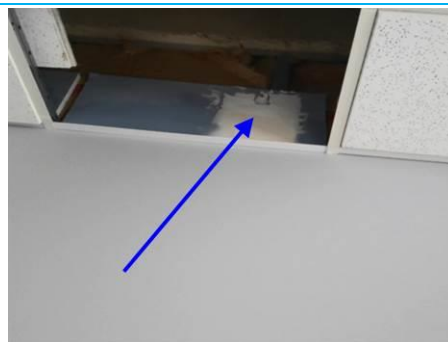
Matériaux : ZPSO-048  
Prélèvement : P048  
Description : Enduit de jointoiment des plaques de plâtre  
Localisation : Bâtiment A Niveau 2 - Bureau U.L.C.V A202  
Résultat : Absence d'amiante

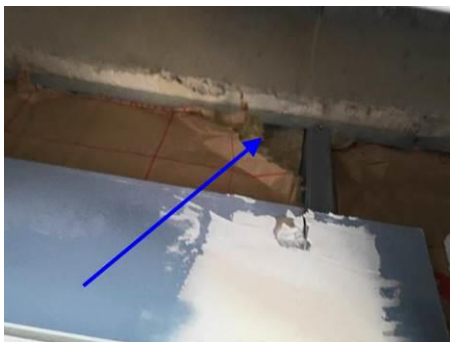
Matériaux : ZPSO-049  
Prélèvement : P049  
Description : Isolant intérieur fibreux  
Localisation : Bâtiment A Niveau 2 - Bureau U.L.C.V A202  
Résultat : Absence d'amiante

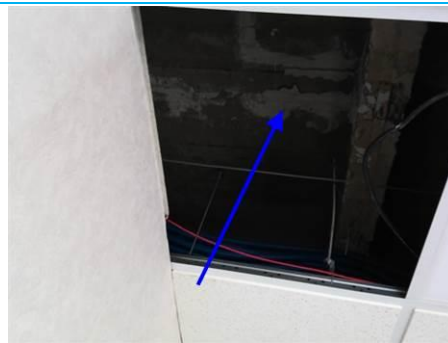
Matériaux : ZPSO-050  
Prélèvement : P050  
Description : Enduit de jointoiment et plot de colle des plaques de plâtre  
Localisation : Bâtiment A Niveau 2 - Bureau U.L.C.V A202  
Résultat : Absence d'amiante

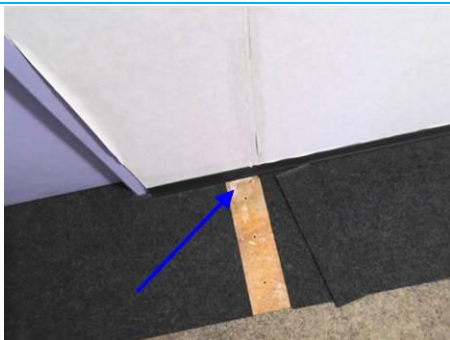
Matériaux : ZPSO-051  
Prélèvement : P051  
Description : Chape maigre  
Localisation : Bâtiment A Niveau 2 - Dégagement circulation  
Résultat : Absence d'amiante

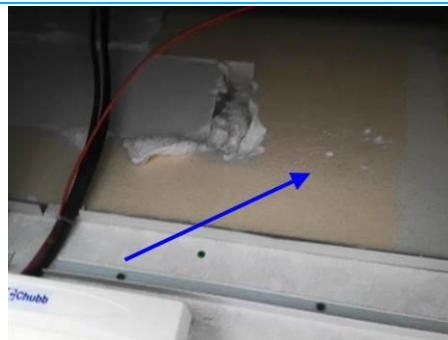
Matériaux : ZPSO-052  
Prélèvement : P052  
Description : Peinture décorative (pailletées, gouttelettes, ...)  
Localisation : Bâtiment A Niveau 2 - Dégagement circulation  
Résultat : Absence d'amiante

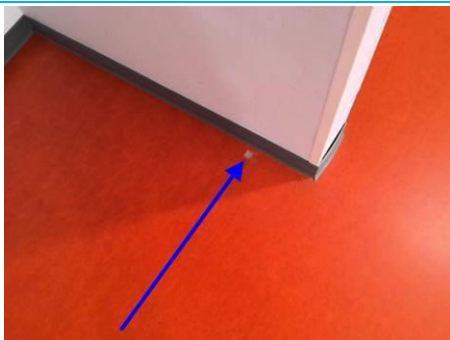
Matériaux : ZPSO-053  
Prélèvement : P053  
Description : Dalle de sol  
Localisation : Bâtiment A Niveau 2 - Palier A904  
Résultat : Absence d'amiante

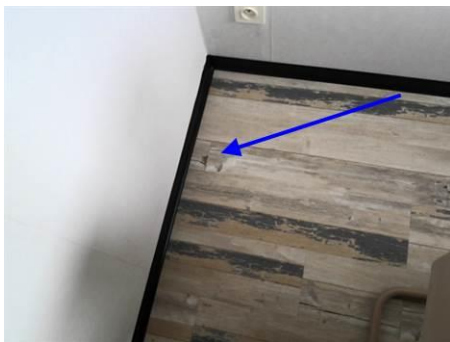
Matériaux : ZPSO-054  
Prélèvement : P054  
Description : Chape maigre  
Localisation : Bâtiment A Niveau 2 - Salle de réunion A205  
Résultat : Absence d'amiante

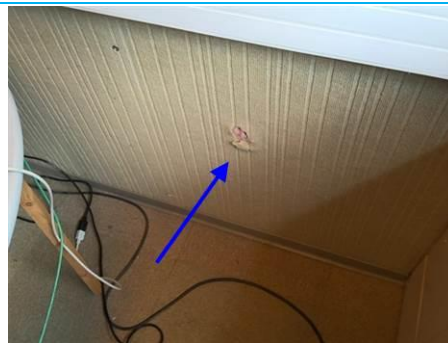
Matériaux : ZPSO-055  
Prélèvement : P055  
Description : Dalle de sol+ragréage  
Localisation : Bâtiment A Niveau 2 - Bureau Responsable ULCV A206  
Résultat : Absence d'amiante

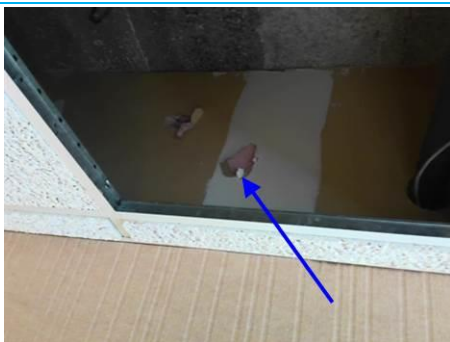
Matériaux : ZPSO-056  
Prélèvement : P056  
Description : Sous couche de tissus mural, de moquette murale ou de vinyle  
Localisation : Bâtiment A Niveau 1 - Local technique Informatique A109  
Résultat : Absence d'amiante

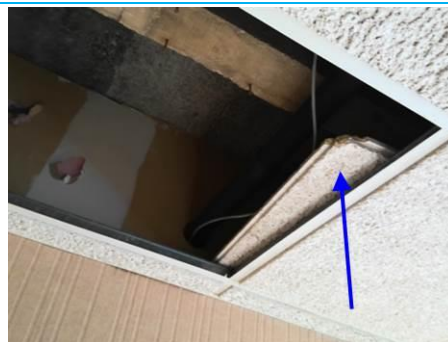
Matériaux : ZPSO-057  
Prélèvement : P057  
Description : Enduit de jointoiment des plaques de plâtre  
Localisation : Bâtiment A Niveau 1 - Local technique Informatique A109  
Résultat : Absence d'amiante

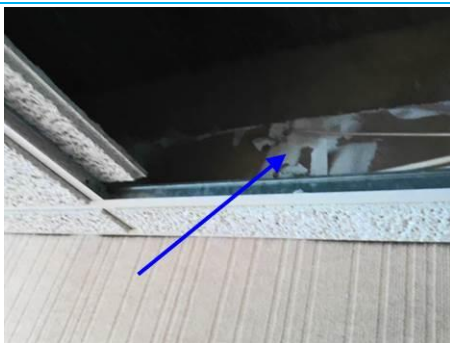
Matériaux : ZPSO-059  
Prélèvement : P059  
Description : Enduit de jointoiment des plaques de plâtre cartonné  
Localisation : Bâtiment A Niveau 1 - Local technique Informatique A109  
Résultat : Absence d'amiante

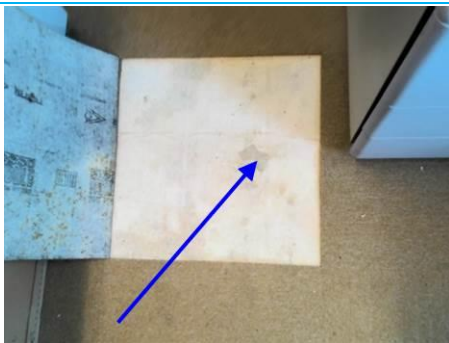
Matériaux : ZPSO-061  
Prélèvement : P061  
Description : Chape maigre  
Localisation : Bâtiment A Niveau 1 - Local technique Informatique A109  
Résultat : Absence d'amiante

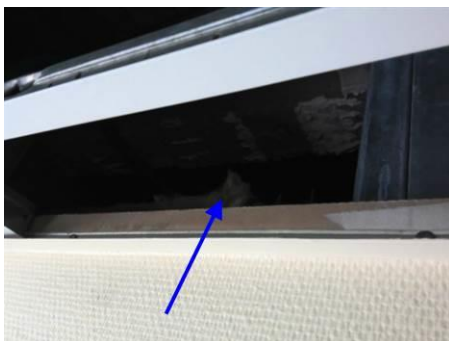
Matériaux : ZPSO-062  
Prélèvement : P062  
Description : Moquette  
Localisation : Bâtiment A Niveau 1 - Local technique Informatique A109  
Résultat : Absence d'amiante

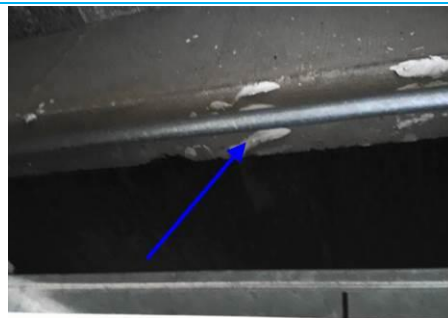
Matériaux : ZPSO-063  
Prélèvement : P063  
Description : Isolant intérieur fibreux  
Localisation : Bâtiment A Niveau 1 - Salle blanche A110  
Résultat : Absence d'amiante

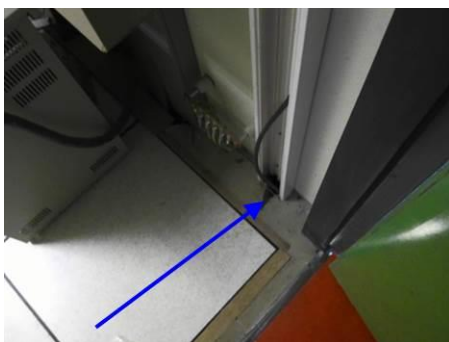
Matériaux : ZPSO-064  
Prélèvement : P064  
Description : Enduit de jointoiment et plot de colle des plaques de plâtre  
Localisation : Bâtiment A Niveau 1 - Salle blanche A110  
Résultat : Absence d'amiante

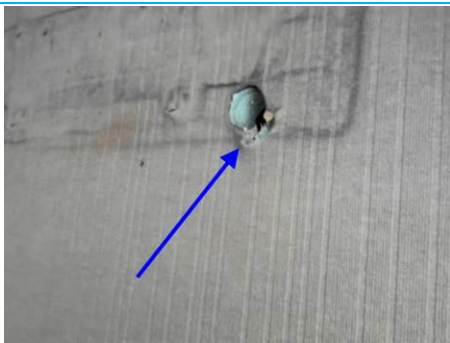
Matériaux : ZPSO-066  
Prélèvement : P066  
Description : Panneaux de cloisons lisses ou moulurées, préfabriquées ou non+ peinture  
Localisation : Bâtiment A Niveau 1 - Espace détente A107  
Résultat : Absence d'amiante

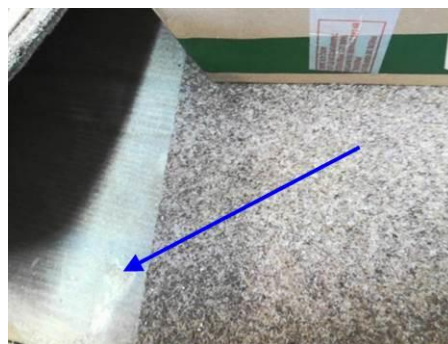
Matériaux : ZPSO-067

Localisation : Bâtiment A Niveau 1 - Local Stockage Informatique A112

Résultat : Absence d'amiante

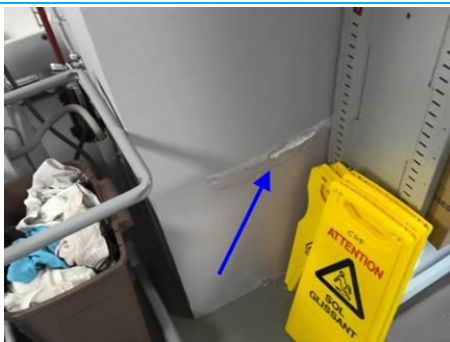
Matériaux : ZPSO-068

Localisation : Bâtiment A Niveau 1 - Local Stockage Informatique A112

Résultat : Absence d'amiante

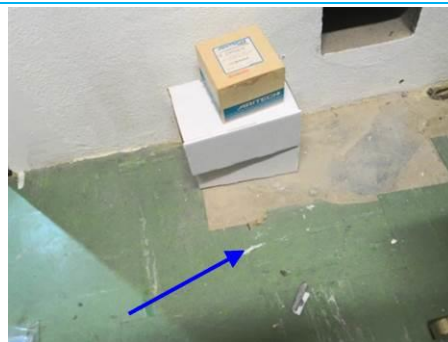
Matériaux : ZPSO-069

Localisation : Bâtiment A Niveau 1 - Local Ménage A105

Résultat : Absence d'amiante

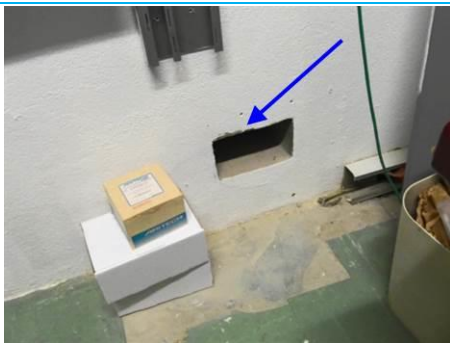
Matériaux : ZPSO-070

Localisation : Bâtiment A Niveau 1 - Local SSI A103

Résultat : Présence d'amiante

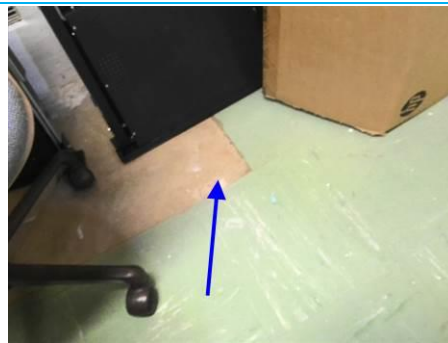
Matériaux : ZPSO-071

Localisation : Bâtiment A Niveau 1 - Local SSI A103

Résultat : Absence d'amiante

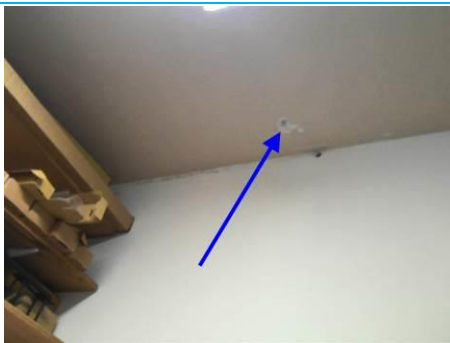
Matériaux : ZPSO-072

Localisation : Bâtiment A Niveau 1 - Local SSI A103

Résultat : Absence d'amiante

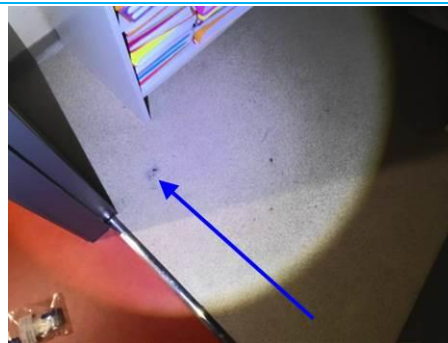
Matériaux : ZPSO-073

Localisation : Bâtiment A Niveau 1 - Local SSI A103

Résultat : Absence d'amiante

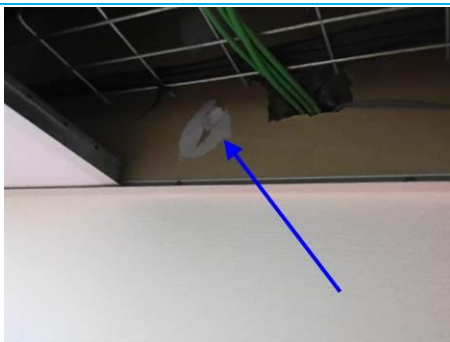
Matériaux : ZPSO-074

Localisation : Bâtiment A Niveau 1 - Local Archives C A104

Résultat : Présence d'amiante

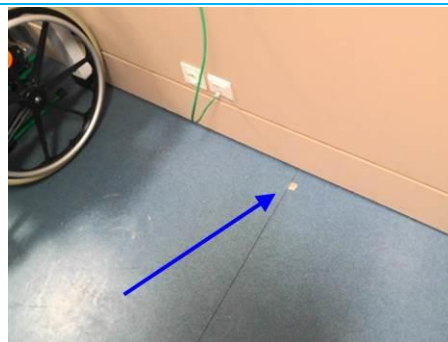
Matériaux : ZPSO-075

Localisation : Bâtiment A Niveau 1 - Degagement couloir

Résultat : Absence d'amiante
