# Rapport de mission de repérage des matériaux et produits contenant de l'amiante avant réalisation de travaux dans un immeuble bâti

CAF Siège Social  
Bâtiment A  
63 Boulevard Amiral Gauchet  
50300 AVRANCHES

**Date du rapport :** 15/08/2023

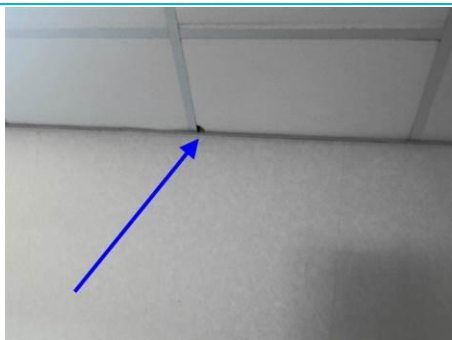
Matériaux : ZPSO-001

Localisation : Bâtiment A Niveau 5 - Salle de réunion A501

Résultat : Absence d'amiante

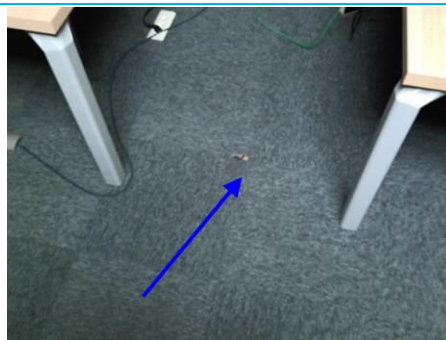
Matériaux : ZPSO-002

Localisation : Bâtiment A Niveau 5 - Salle de réunion A501

Résultat : Absence d'amiante

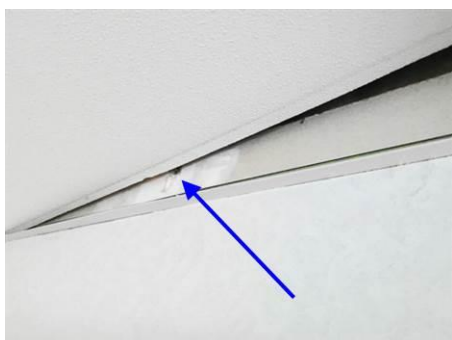
Matériaux : ZPSO-003

Localisation : Bâtiment A Niveau 5 - Salle de pause A500

Résultat : Absence d'amiante

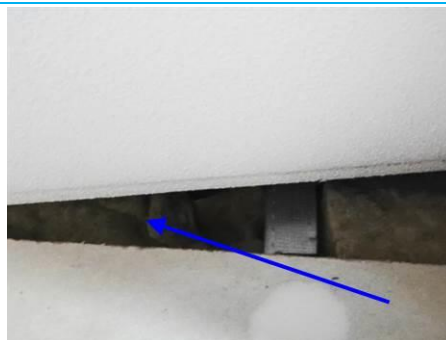
Matériaux : ZPSO-004

Localisation : Bâtiment A Niveau 5 - Salle de pause A500

Résultat : Absence d'amiante

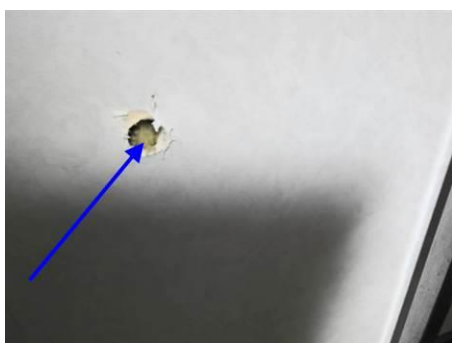
Matériaux : ZPSO-005

Prélèvement : P005

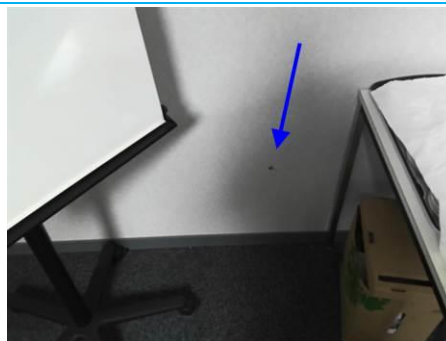
Matériaux : ZPSO-006

Localisation : Bâtiment A Niveau 5 - Salle de réunion A501

Résultat : Absence d'amiante

Prélèvement : P006

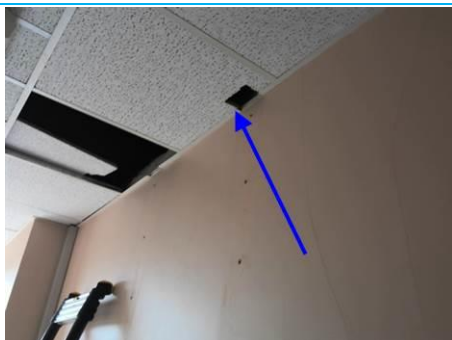
Matériaux : ZPSO-007

Localisation : Bâtiment A Niveau 5 - Salle de réunion A501

Résultat : Absence d'amiante

Prélèvement : P007

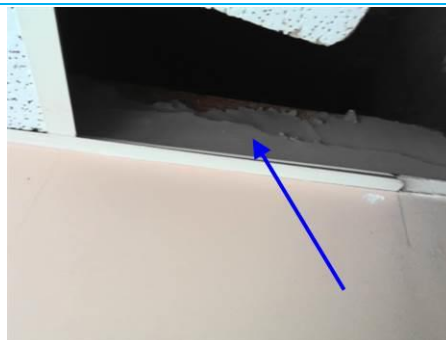
Matériaux : ZPSO-008

Localisation : Bâtiment A Niveau 4 - Vestiaire femme

Résultat : Absence d'amiante

Prélèvement : P008

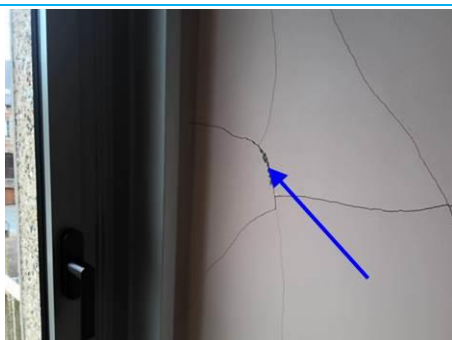
Matériaux : ZPSO-009

Localisation : Bâtiment A Niveau 4 - Vestiaire femme

Résultat : Absence d'amiante

Prélèvement : P009

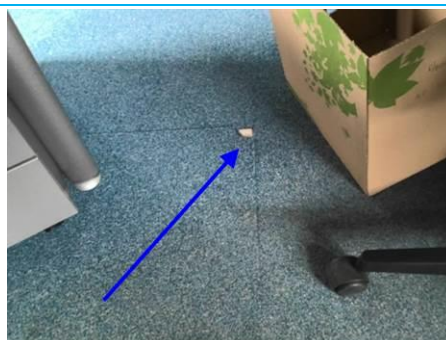
Matériaux : ZPSO-010

Localisation : Bâtiment A Niveau 4 - Vestiaire femme

Résultat : Absence d'amiante

Prélèvement : P010

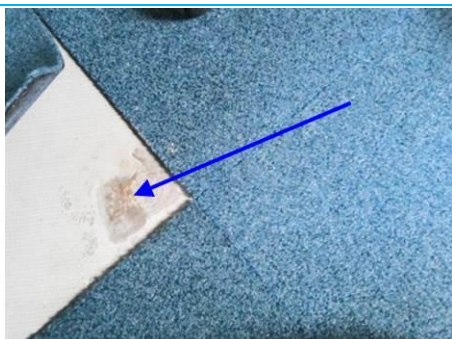
Matériaux : ZPSO-011

Localisation : Bâtiment A Niveau 4 - Bureau Contentieux A410

Résultat : Absence d'amiante

Prélèvement : P011

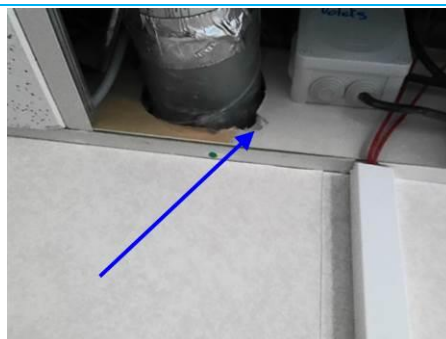
Matériaux : ZPSO-012

Localisation : Bâtiment A Niveau 4 - Bureau Contentieux A410

Résultat : Absence d'amiante

Prélèvement : P012

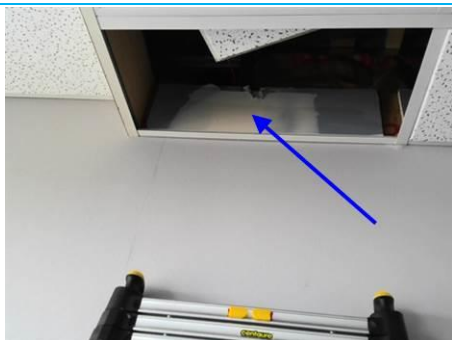
Matériaux : ZPSO-013

Localisation : Bâtiment A Niveau 4 - Bureau Contentieux A410

Résultat : Absence d'amiante

Prélèvement : P013

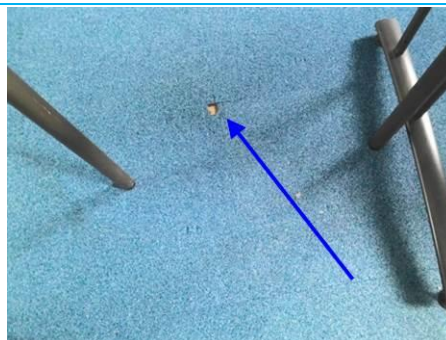
Matériaux : ZPSO-014

Localisation : Bâtiment A Niveau 4 - Bureau Contentieux A410

Résultat : Absence d'amiante

Prélèvement : P014

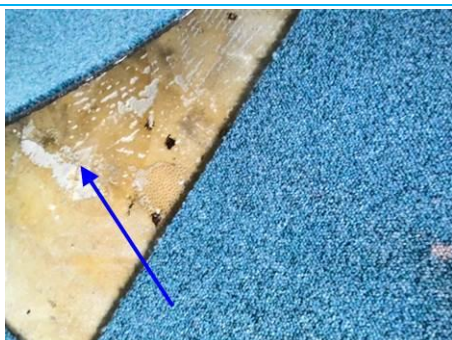
Matériaux : ZPSO-015

Localisation : Bâtiment A Niveau 4 - Bureau Contentieux A410

Résultat : Absence d'amiante

Prélèvement : P015

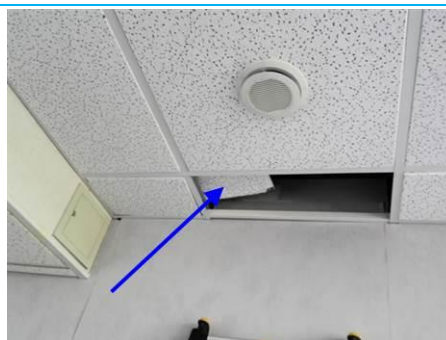
Matériaux : ZPSO-016

Localisation : Bâtiment A Niveau 4 - Bureau Contentieux A410

Résultat : Absence d'amiante

Prélèvement : P016

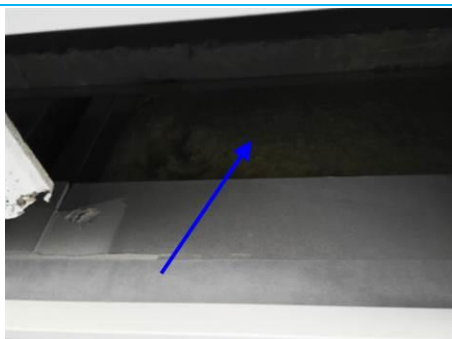
Matériaux : ZPSO-017

Localisation : Bâtiment A Niveau 4 - Bureau Contentieux A410

Résultat : Absence d'amiante

Prélèvement : P017

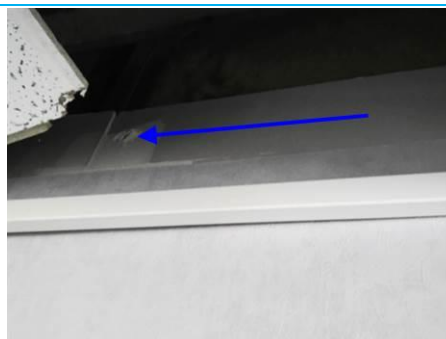
Matériaux : ZPSO-018

Localisation : Bâtiment A Niveau 4 - Bureau Contentieux A410

Résultat : Absence d'amiante

Prélèvement : P018

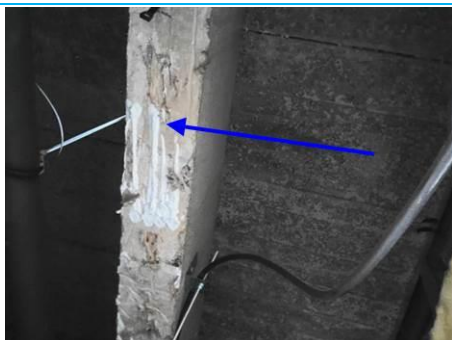
Matériaux : ZPSO-019

Localisation : Bâtiment A Niveau 4 - Bureau Contentieux A410

Résultat : Absence d'amiante

Prélèvement : P019

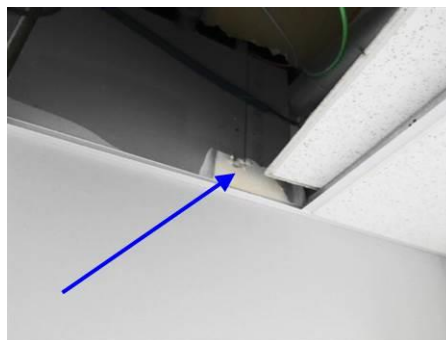
Matériaux : ZPSO-020

Contentieux A411

Résultat : Absence d'amiante

Prélèvement : P020

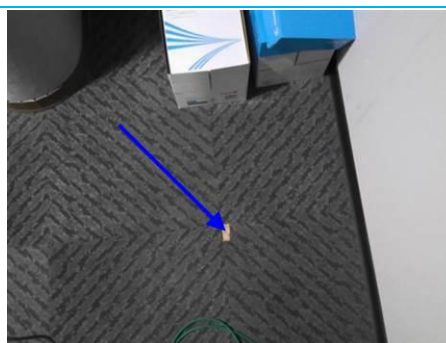
Matériaux : ZPSO-022

Localisation : Bâtiment A Niveau 4 - Dégagement circulation

Résultat : Absence d'amiante

Prélèvement : P022

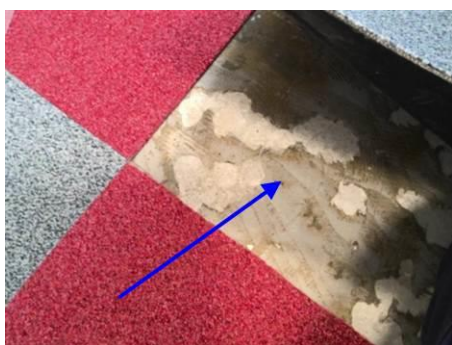
Matériaux : ZPSO-023

Localisation : Bâtiment A Niveau 4 - Dégagement circulation

Résultat : Absence d'amiante

Prélèvement : P023

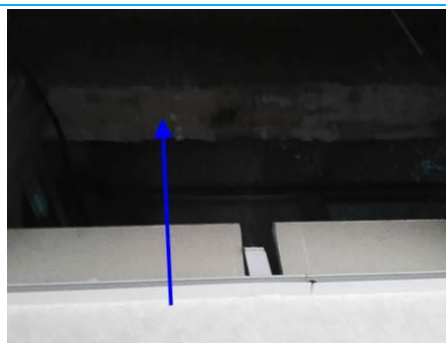
Matériaux : ZPSO-024

Localisation : Bâtiment A Niveau 4 - Local A404

Résultat : Absence d'amiante

Prélèvement : P024

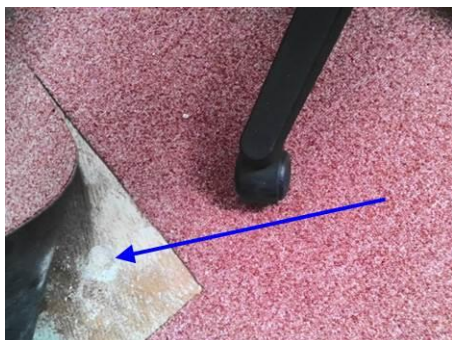
Matériaux : ZPSO-025  
 Prélèvement : P025  
 Description : Ragréage  
 Localisation : Bâtiment A Niveau 4 - Salle G.I.A.P A406  
 Résultat : Absence d'amiante

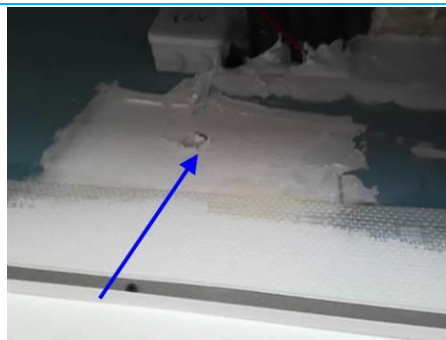
Matériaux : ZPSO-026  
 Prélèvement : P026  
 Description : Enduit de jointoiment des plaques de plâtre  
 Localisation : Bâtiment A Niveau 3 - Bureau Travailleurs sociaux A305  
 Résultat : Absence d'amiante

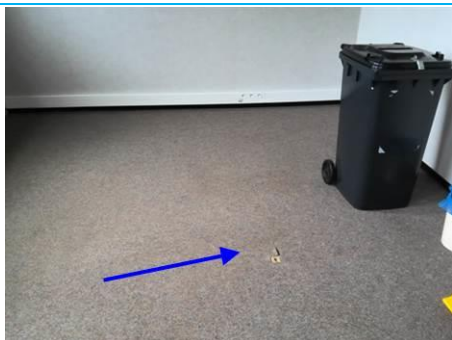
Matériaux : ZPSO-027  
 Prélèvement : P027  
 Description : Moquette, colle  
 Localisation : Bâtiment A Niveau 3 - Bureau Travailleurs sociaux A305  
 Résultat : Absence d'amiante

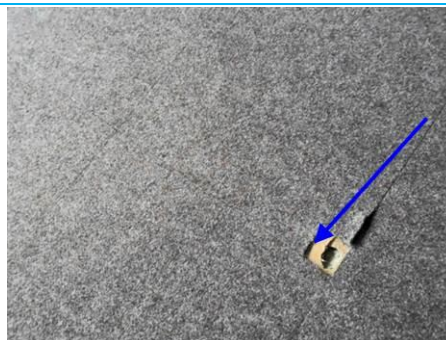
Matériaux : ZPSO-028  
 Prélèvement : P028  
 Description : Dalle de sol  
 Localisation : Bâtiment A Niveau 3 - Bureau Travailleurs sociaux A305  
 Résultat : Absence d'amiante

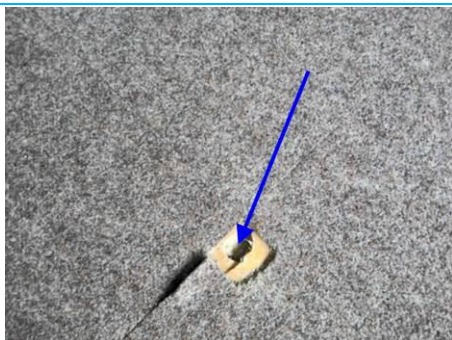
Matériaux : ZPSO-029  
 Prélèvement : P029  
 Description : Chape maigre  
 Localisation : Bâtiment A Niveau 3 - Bureau Travailleurs sociaux A305  
 Résultat : Absence d'amiante

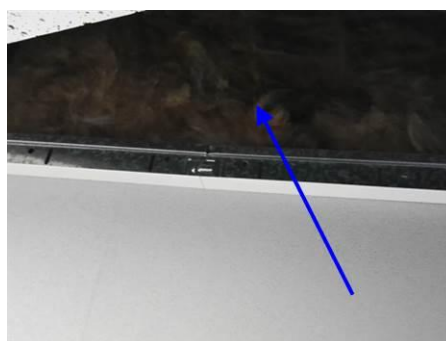
Matériaux : ZPSO-030  
 Prélèvement : P030  
 Description : Isolant intérieur fibreux  
 Localisation : Bâtiment A Niveau 3 - Local Visio A310  
 Résultat : Absence d'amiante

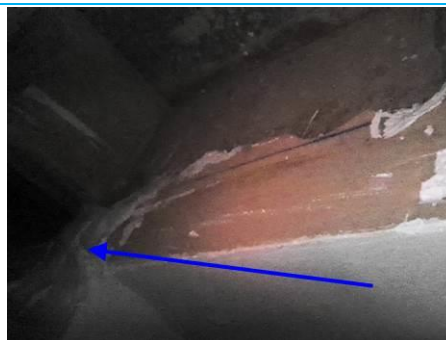
Matériaux : ZPSO-032

Localisation : Bâtiment A Niveau 3 - Antenne Avranches A306

Résultat : Absence d'amiante

Prélèvement : P032

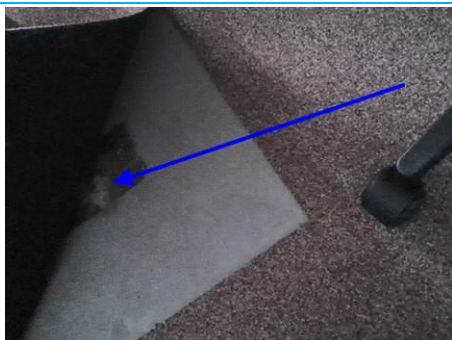
Matériaux : ZPSO-033

Localisation : Bâtiment A Niveau 3 - Antenne Avranches A306

Résultat : Absence d'amiante

Prélèvement : P033

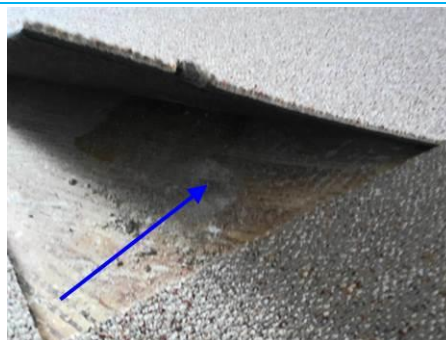
Matériaux : ZPSO-034

Localisation : Bâtiment A Niveau 1 - Espace détente A107

Résultat : Absence d'amiante

Prélèvement : P034

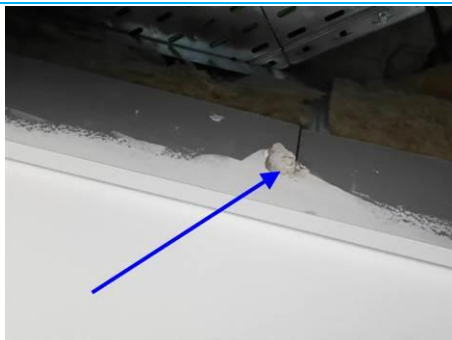
Matériaux : ZPSO-035

Localisation : Bâtiment A Niveau 3 - Bureau A308 Responsable

Résultat : Absence d'amiante

Prélèvement : P035

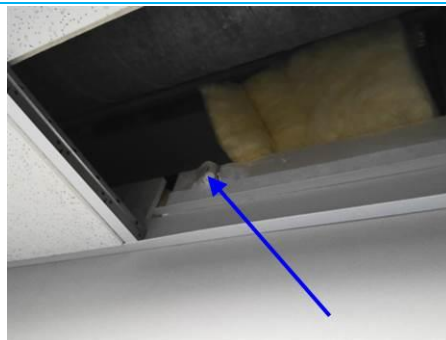
Matériaux : ZPSO-036

Localisation : Bâtiment A Niveau 3 - Bureau S.N.G.R A309

Résultat : Absence d'amiante

Prélèvement : P036

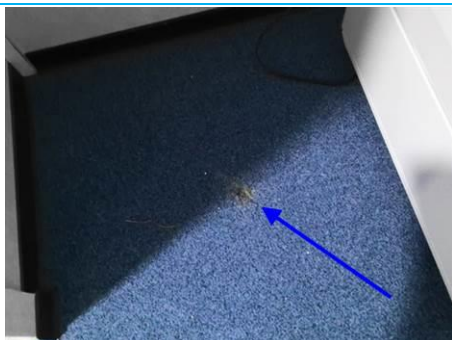
Matériaux : ZPSO-037  
Prélèvement : P037  
Description : Moquette+chape  
Localisation : Bâtiment A Niveau 3 - Dégagement circulation  
Résultat : Absence d'amiante

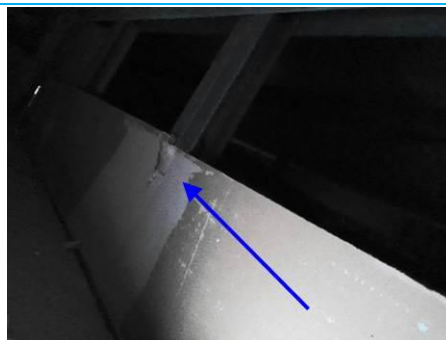
Matériaux : ZPSO-038  
Prélèvement : P038  
Description : Enduit de jointoiment des plaques de plâtre  
Localisation : Bâtiment A Niveau 2 - D.I.O A207  
Résultat : Absence d'amiante

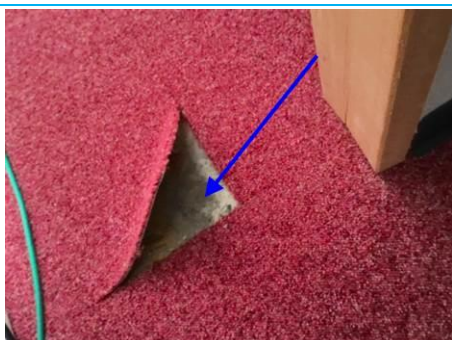
Matériaux : ZPSO-039  
Prélèvement : P039  
Description : Chape maigre  
Localisation : Bâtiment A Niveau 2 - Bureau 2 DIO A207  
Résultat : Absence d'amiante

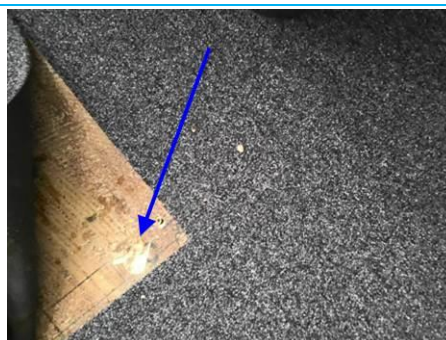
Matériaux : ZPSO-040  
Prélèvement : P040  
Description : Chape maigre  
Localisation : Bâtiment A Niveau 2 - D.I.O A207  
Résultat : Absence d'amiante

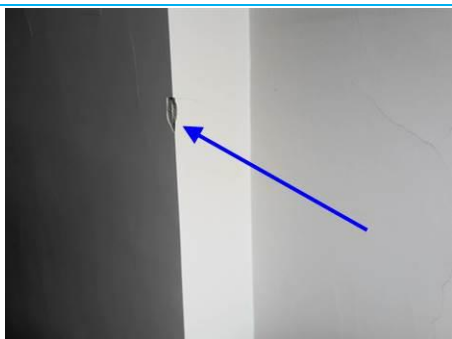
Matériaux : ZPSO-041  
Prélèvement : P041  
Description : Enduit à base de ciment lissé ou taloché+peinture  
Localisation : Bâtiment A Niveau 2 - Vestiaire Homme  
Résultat : Absence d'amiante

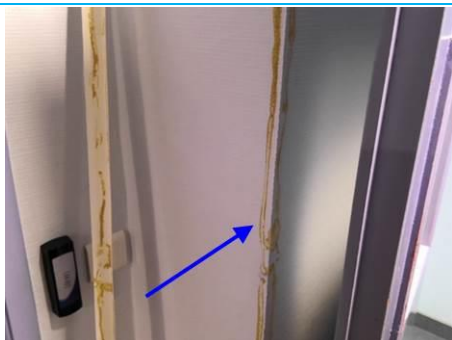
Matériaux : ZPSO-043  
Prélèvement : P043  
Description : Colle de plinthe mural  
Localisation : Bâtiment A Niveau 2 - Dégagement circulation  
Résultat : Absence d'amiante

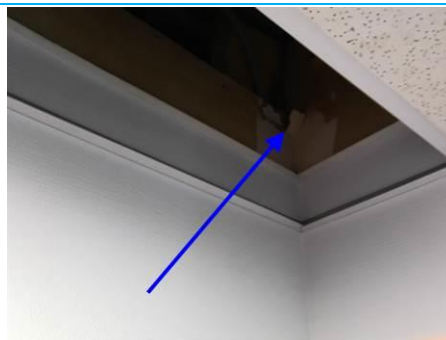
Matériaux : ZPSO-044  
Prélèvement : P044  
Description : Enduit de jointolement des plaques de plâtre  
Localisation : Bâtiment A Niveau 2 - Dégagement circulation  
Résultat : Absence d'amiante

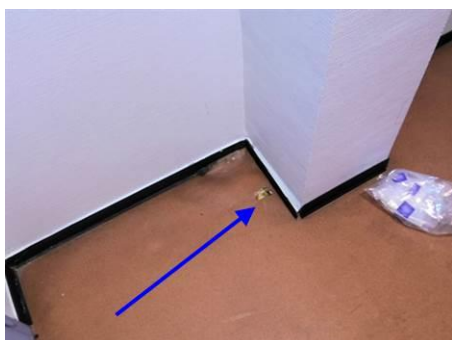
Matériaux : ZPSO-045  
Prélèvement : P045  
Description : Dalle de sol+ragréage  
Localisation : Bâtiment A Niveau 2 - Dégagement circulation  
Résultat : Absence d'amiante

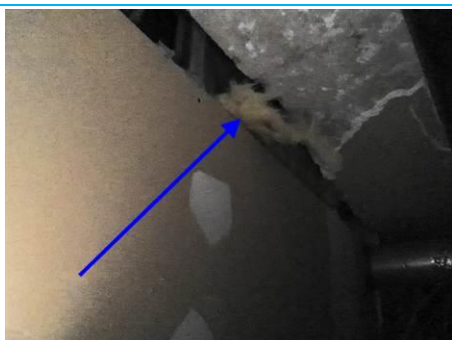
Matériaux : ZPSO-047  
Prélèvement : P047  
Description : Isolant intérieur fibreux  
Localisation : Bâtiment A Niveau 2 - Dégagement circulation  
Résultat : Absence d'amiante

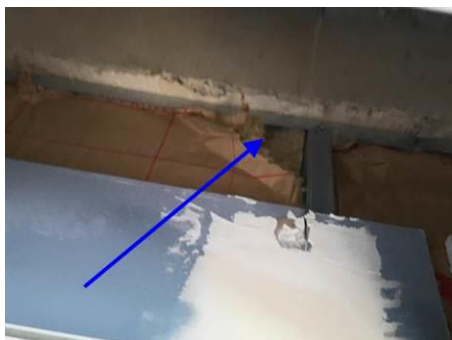
Matériaux : ZPSO-048  
Prélèvement : P048  
Description : Enduit de jointolement des plaques de plâtre  
Localisation : Bâtiment A Niveau 2 - Bureau U.L.C.V A202  
Résultat : Absence d'amiante

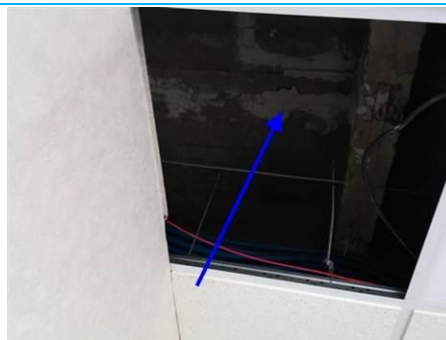
Matériaux : ZPSO-050

Localisation : Bâtiment A Niveau 2 - Bureau U.L.C.V A202

Résultat : Absence d'amiante

Prélèvement : P050

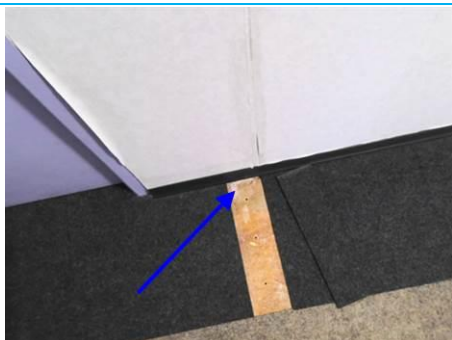
Matériaux : ZPSO-051

Localisation : Bâtiment A Niveau 2 - Bureau U.L.C.V A202

Résultat : Absence d'amiante

Prélèvement : P051

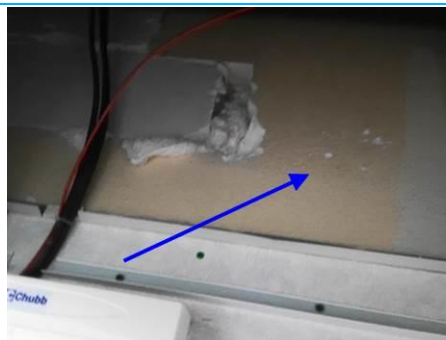
Matériaux : ZPSO-052

Localisation : Bâtiment A Niveau 2 - Dégagement circulation

Résultat : Absence d'amiante

Prélèvement : P052

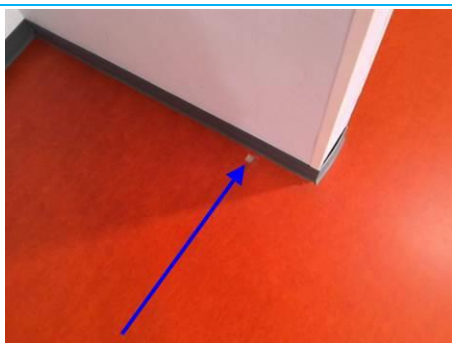
Matériaux : ZPSO-053

Localisation : Bâtiment A Niveau 2 - Dégagement circulation

Résultat : Absence d'amiante

Prélèvement : P053

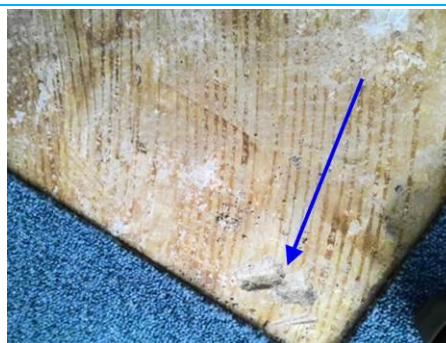
Matériaux : ZPSO-054

Localisation : Bâtiment A Niveau 2 - Palier A904

Résultat : Absence d'amiante

Prélèvement : P054

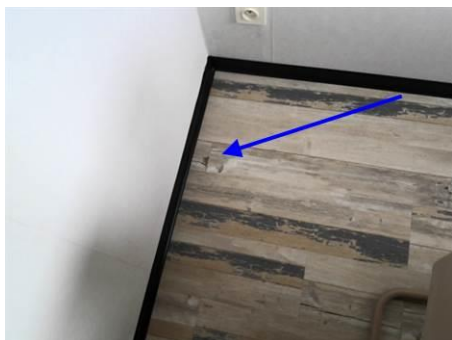
Matériaux : ZPSO-055

Localisation : Bâtiment A Niveau 2 - Salle de réunion A205

Résultat : Absence d'amiante

Prélèvement : P055

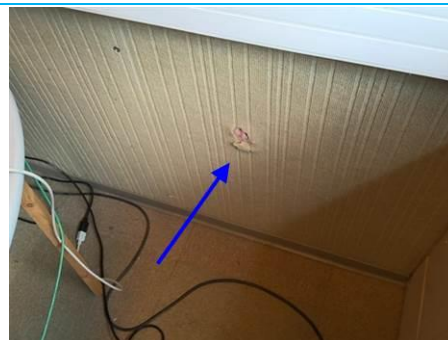
Matériaux : ZPSO-056

Localisation : Bâtiment A Niveau 2 - Bureau Responsable ULCV A206

Résultat : Absence d'amiante

Prélèvement : P056

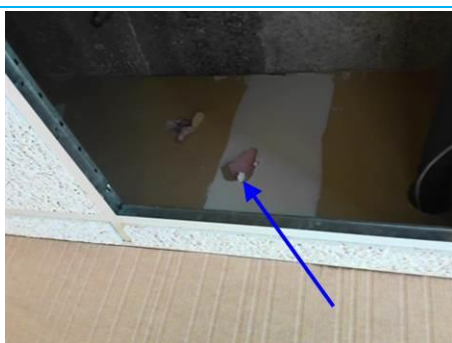
Matériaux : ZPSO-057

Localisation : Bâtiment A Niveau 1 - Local technique Informatique A109

Résultat : Absence d'amiante

Prélèvement : P057

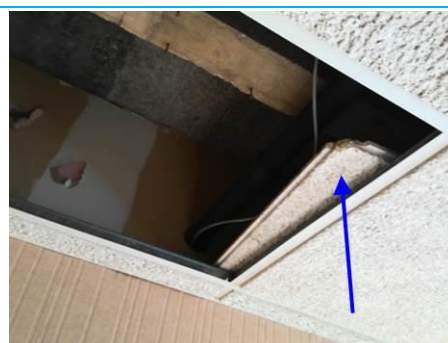
Matériaux : ZPSO-058

Localisation : Bâtiment A Niveau 1 - Local technique Informatique A109

Résultat : Absence d'amiante

Prélèvement : P058

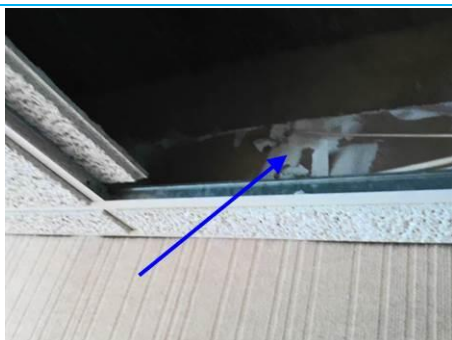
Localisation : Bâtiment A Niveau 1 - Local technique Informatique A109

Résultat : Absence d'amiante

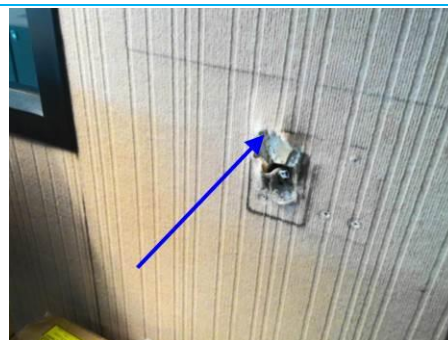
Localisation : Bâtiment A Niveau 1 - Local technique Informatique A109

Résultat : Absence d'amiante

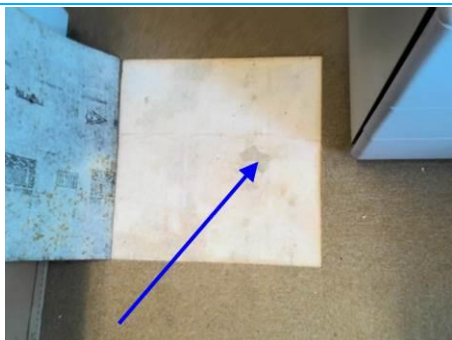
Matériaux : ZPSO-061  
Prélèvement : P061  
Description : Chape maigre  
Localisation : Bâtiment A Niveau 1 - Local technique Informatique A109  
Résultat : Absence d'amiante

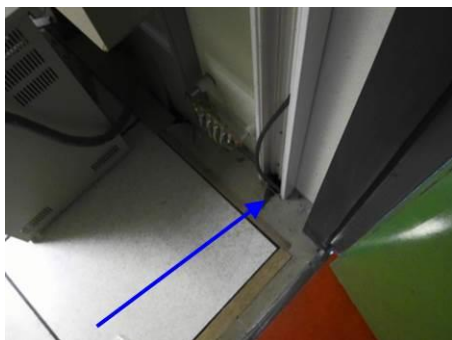
Matériaux : ZPSO-065  
Prélèvement : P065  
Description : Chape maigre  
Localisation : Bâtiment A Niveau 1 - Local CLIM A111  
Résultat : Absence d'amiante

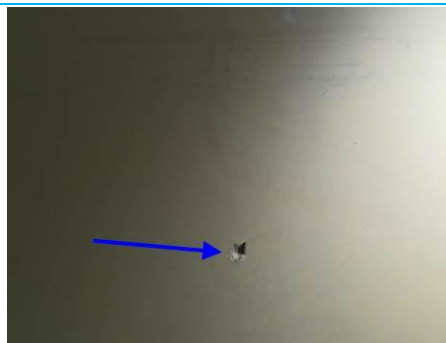
Matériaux : ZPSO-066  
Prélèvement : P066  
Description : Panneaux de cloisons lisses ou moulurées, préfabriquées ou non+ peinture  
Localisation : Bâtiment A Niveau 1 - Espace détente A107  
Résultat : Absence d'amiante

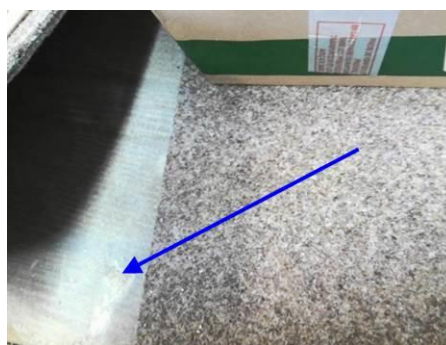
Localisation : Bâtiment A Niveau 1 - Local Stockage Informatique A112

Résultat : Absence d'amiante

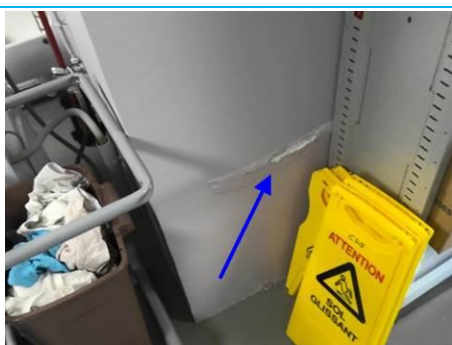
Localisation : Bâtiment A Niveau 1 - Local Stockage Informatique A112

Résultat : Absence d'amiante

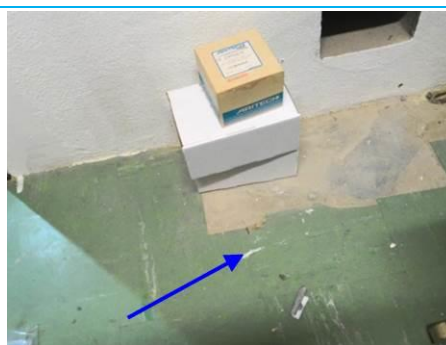
Matériaux : ZPSO-070

Localisation : Bâtiment A Niveau 1 - Local SSI A103

Résultat : Présence d'amiante

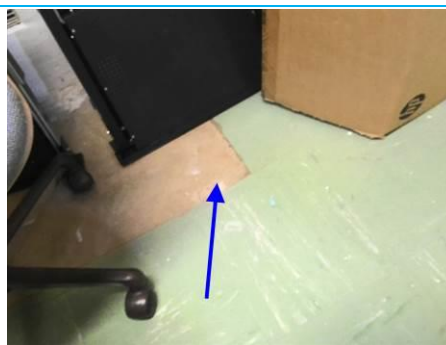
Localisation : Bâtiment A Niveau 1 - Local SSI A103

Résultat : Absence d'amiante

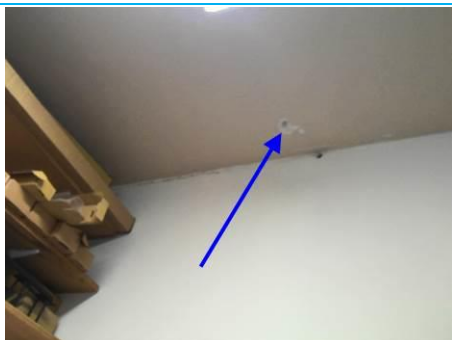
Matériaux : ZPSO-073

Résultat : Présence d'amiante

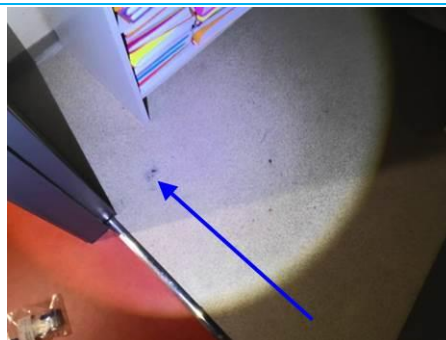
Localisation : Bâtiment A Niveau 1 - Local SSI A103

Résultat : Absence d'amiante

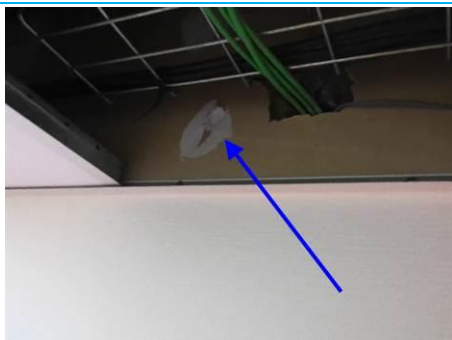
Localisation : Bâtiment A Niveau 1 - Local Archives C A104

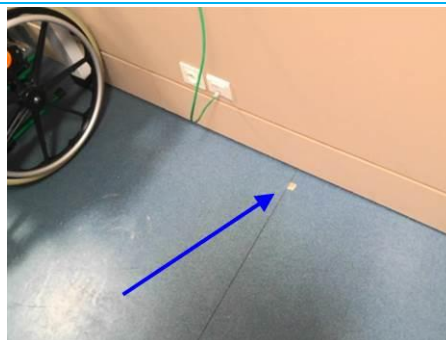
Localisation : Bâtiment A Niveau 1 - Degagement couloir

Résultat : Absence d'amiante
