## Contournement Est de Roissy

### Phase 2 – Bouclage du CER

## Etude géotechnique d'exécution (mission G3) des talus

Etude géotechnique d'exécution (mission  
G3) des talus

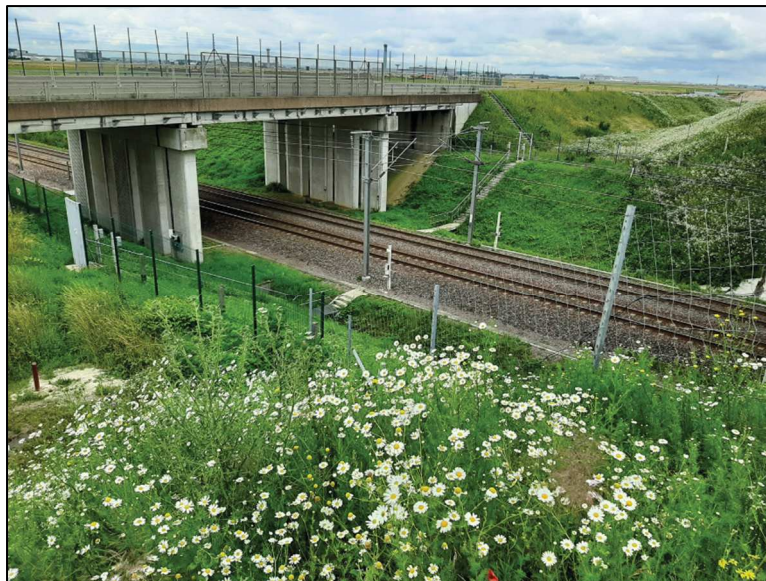
Figure 2 : Photographie de l'ouvrage PI10 prise sur site le 05/07/2021

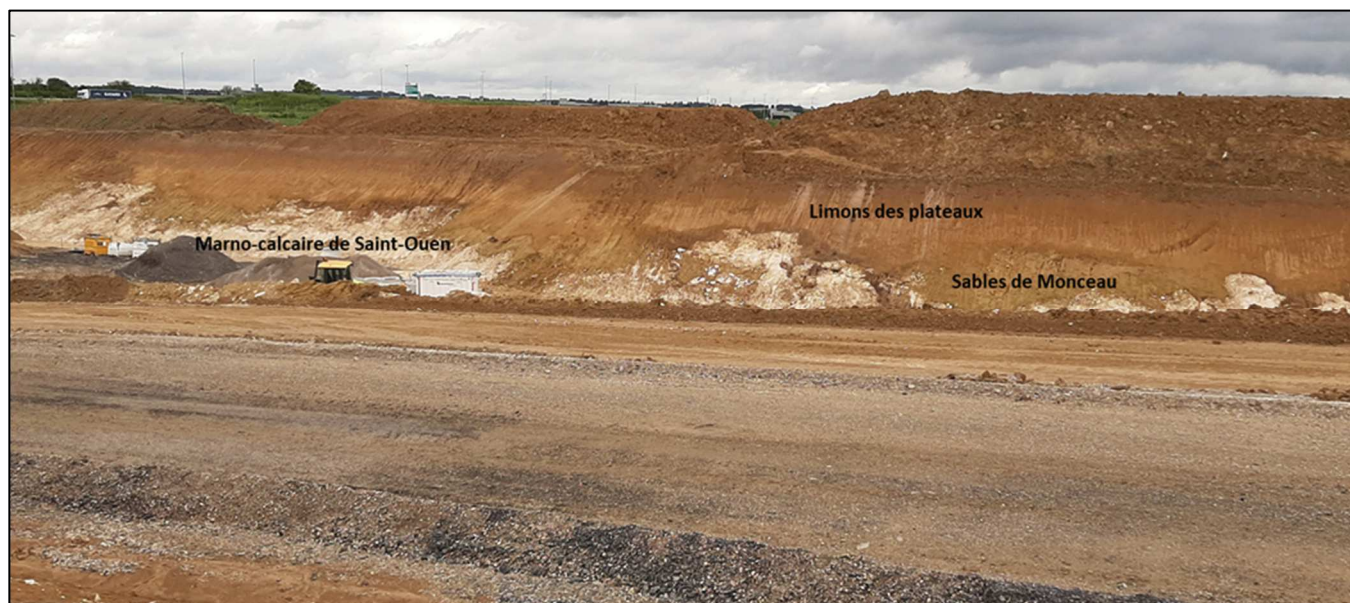
L'épaisseur de la formation des Sables de Monceau ainsi que le niveau du toit des Calcaires de Saint-Ouen sont très variables sur l'ensemble du linéaire. Cette variation est nettement visible sur la photographie ci-dessous :

Figure 3 : Photographie prise sur site le 05/07/2021

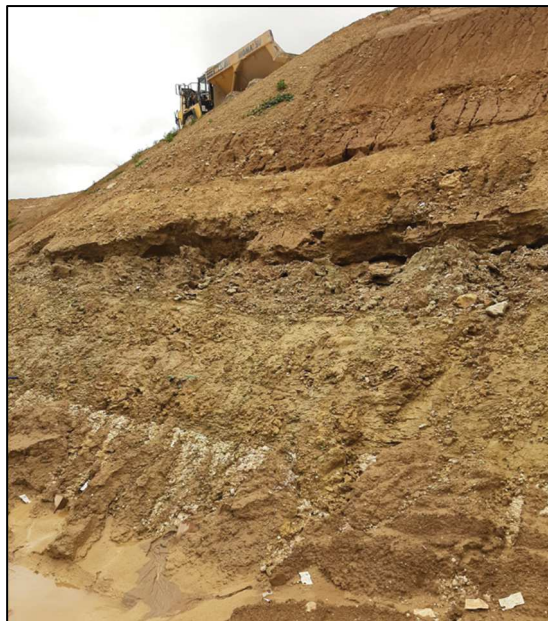
Une circulation d'eau a été observée à l'interface entre les Limons des Plateaux et les Sables de Monceau mais aucune nappe perchée pérenne n'a été mise en évidence.

Figure 9 : Photographie d'un talus prise sur site le 05/07/2021

Une étude de sensibilité a été menée en considérant un niveau de nappe dans les calculs à l'interface entre les limons des plateaux et les sables de Monceau. Cette situation très défavorable, permet néanmoins d'évaluer la sensibilité du facteur de sécurité.

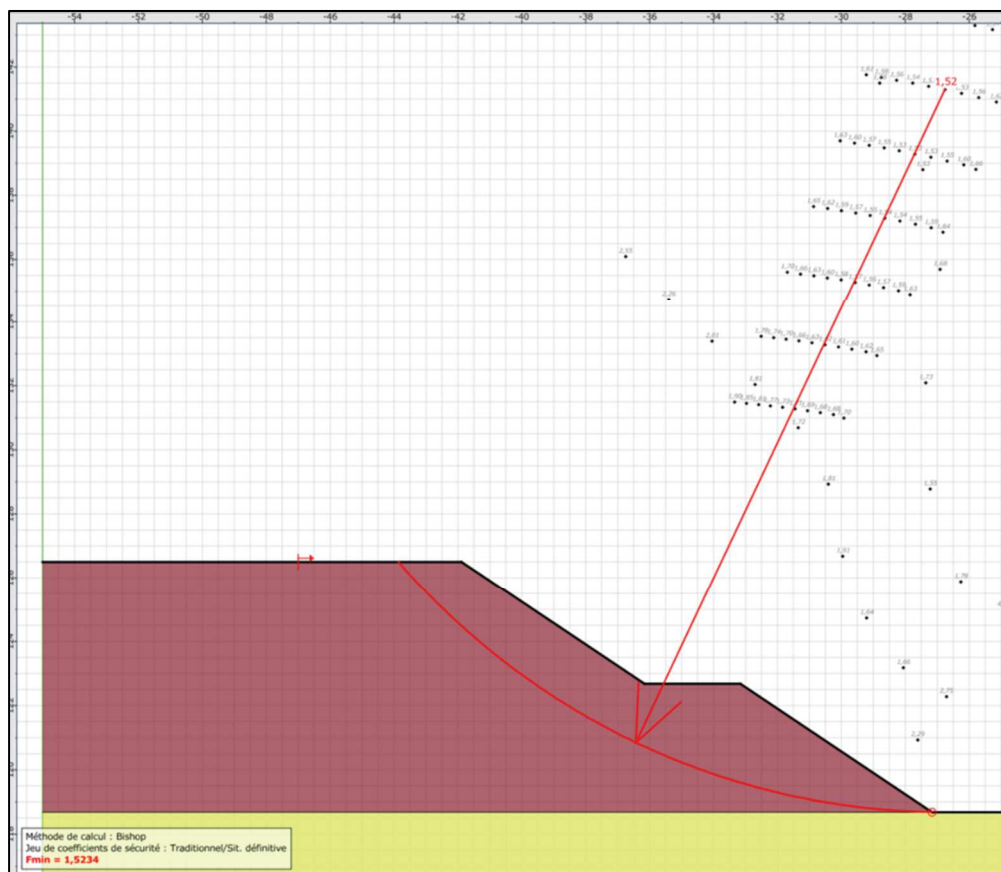
Le facteur de sécurité obtenu est égal à 1,52.

Ainsi, avec cette géométrie, la stabilité du merlon est assurée à long-terme : le facteur de sécurité est supérieur à 1,5.

Figure 31 : Résultat du calcul TALREN - Géométrie modifiée du merlon – Banquette intermédiaire - Profil à proximité de l'ouvrage PI10
