Affaissement à la cité épiscopale MEAUX (77)

Diagnostic géotechnique (G5)

Août 2021

MINISTERE DE LA CULTURE
AFFAISSEMENT A LA CITE EPISCOPALE
Meaux (77)
RAPPORT – Diagnostic géotechnique (G5)

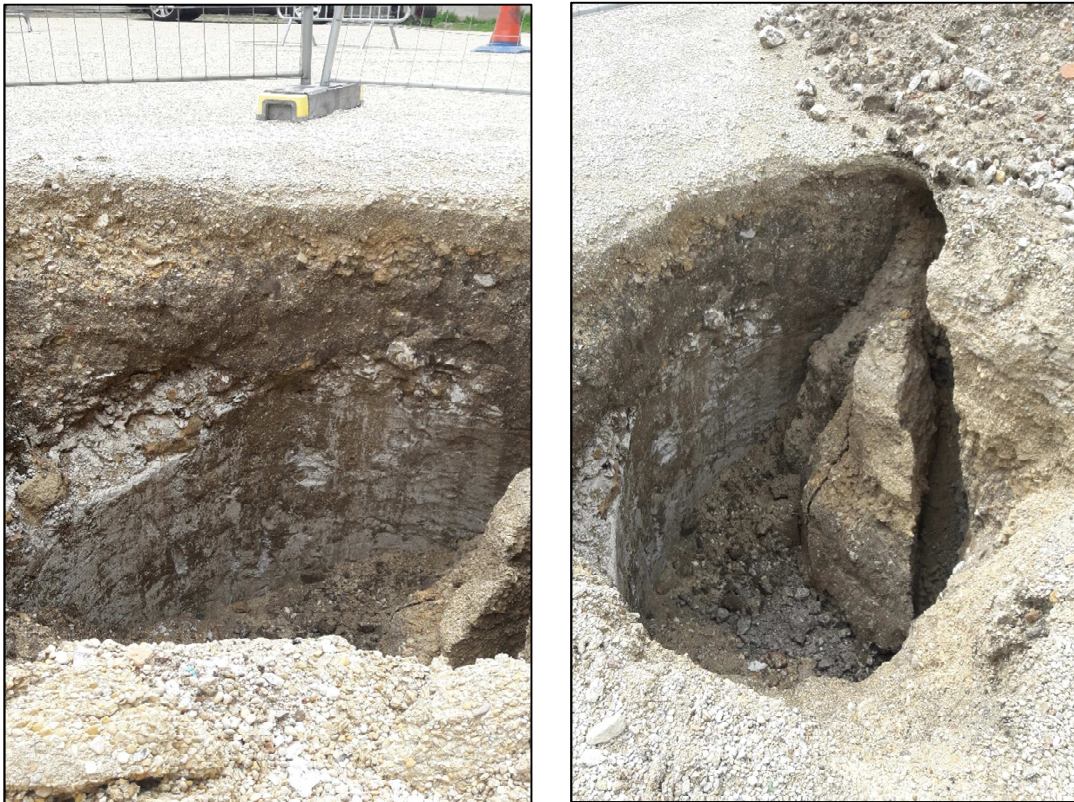
Photographies de la fouille – Ginger CEBTP

- Nature des terrains : les terrains identifiés dans la fouille sont des remblais sablo-limoneux marron à noirâtre avec présence de blocs. Ils sont de très faible compacité et s'éboulent facilement dans la fouille ;
- Présence de vide : oui sous la couche de forme
- Présence d'une ancienne structure enterrée : de forme arrondie en pierre calcaire, nous n'avons pas pu identifier sa base bien que la fouille ait été menée plus profondément que ce qui était prévu au contrat.

L'affaissement se trouve au droit de l'emprise de la structure enterrée. Nous ne pouvons identifier sa nature historique (puits, crypte, galerie enterrée, ... ?), mais il semblerait que cette structure ait été remblayée grossièrement avec un remblai mal compacté, ayant tassé sous son propre poids avec les années et sous les surcharges apportées par l'exploitation de la cour d'honneur (notamment circulation poids lourd).

Au vu des résultats évoqués ci-avant, il faudra procéder à un confortement des sols en présence. L'origine du désordre tenant sa cause dans les caractéristiques mécaniques des remblais en place, on pourra ainsi s'orienter vers une solution de déblais/remblais.

Concernant la structure de voirie (couche supérieure), elle devra permettre une gestion correcte des eaux pluviales et éviter son infiltration dans les couches d'assise de la voirie.

Il pourrait également être judicieux de protéger cette zone de l'infiltration des eaux pour éviter une aggravation rapide des désordres. A noter que compte tenu de la nature des remblais mis en place sur l'ensemble de la cour, d'autres désordres pourraient survenir.
