Rapport de contrôle périodique de l'état de conservation de matériaux contenant de l'amiante. Flocages, calorifugeages, faux-plafonds et autres matériaux

Référence AMICONSE-E9212292-2601 29 mai 2026

Bien	ERP catégorie 1 à 4
Adresse	Quai Forey 03100 MONTLUCON
Propriétaire	DIR. DEPART. FINANCES PUBLIQUES ALLIER 9 Avenue Victor Hugo 03000 MOULINS
Demandeur	DIR. DEPART. FINANCES PUBLIQUES ALLIER 9 Avenue Victor Hugo 03000 MOULINS

Type de bien	ERP catégorie 1 à 4
Nom	CENTRE DES FINANCES PUBLIQUES
Adresse	Quai Forey 03100 MONTLUCON
Propriété de	DIR. DEPART. FINANCES PUBLIQUES ALLIER 9 Avenue Victor Hugo 03000 MOULINS

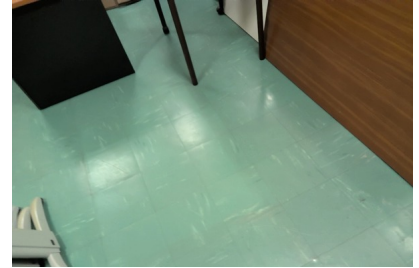
Pièce Étage 2 - Local 237

Résultat Présence d'amiante

Document consulté

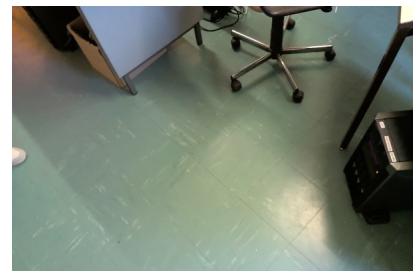
Pièce Étage 2 - Local 241

Résultat Présence d'amiante

Document consulté

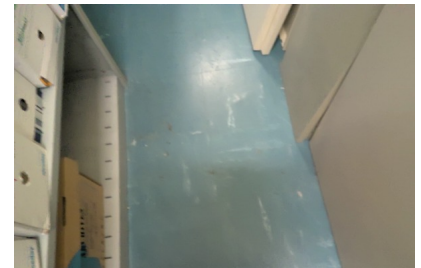
Pièce Étage 3 - Local 307
Localisation Sol
Matériaux Dalles de sol
Date 26 mai 2026
Résultat Présence d'amiante

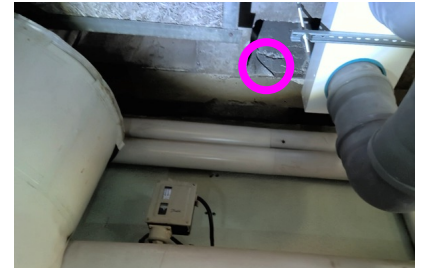
Pièce Étage 3 - Local 302

Résultat Présence d'amiante

Document consulté

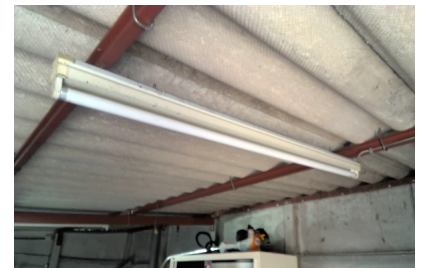
Pièce Extérieur - Extérieur

Résultat Présence d'amiante

Document consulté

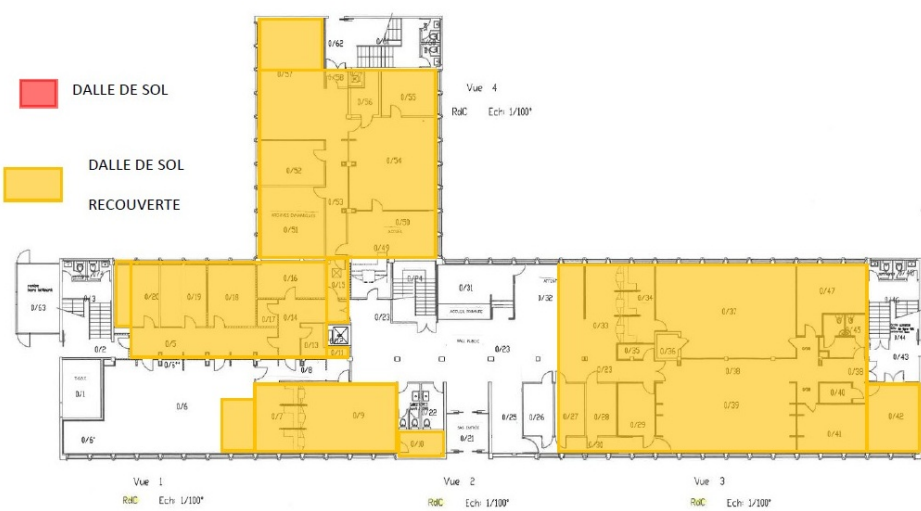
Planche de repérage usuel		1/5
RDC		
Référence	AMICONSE-E9212292-2601	Version 1
Origine	Dekra diagnostic / NICOLAS VENGEON	
Adresse	Quai Forey 03100 MONTLUCON

a	Dalles de sol Local 020 Sol	a	Dalles de sol Local 056 Sol	a	Dalles de sol Local 049 Sol
a	Dalles de sol Local 050 Sol	a	Dalles de sol Local 052 Sol	a	Dalles de sol Local 051 Sol
a	Dalles de sol Local 053 Sol	a	Dalles de sol Local 054 Sol	a	Dalles de sol Local 055 Sol
a	Dalles de sol Local 057 Sol	a	Dalles de sol Local 058 Sol	a	Dalles de sol Local 011 Sol

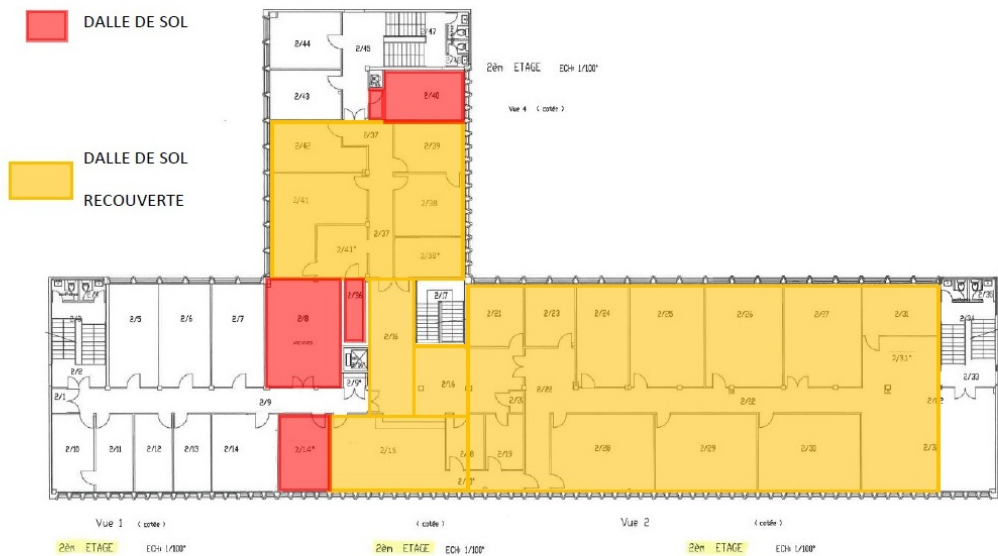
Planche de repérage usuel		3/5
Étage 2		
Référence	AMICONSE-E9212292-2601	Version 1
Origine	Dekra diagnostic / NICOLAS VENGEON	
Adresse	Quai Forey 03100 MONTLUCON

a	Dalles de sol Local 232 Sol	a	Dalles de sol Local 221 Sol	a	Dalles de sol Local 222 Sol
a	Dalles de sol Local 223 Sol	a	Dalles de sol Local 224 Sol	a	Dalles de sol Local 225 Sol
a	Dalles de sol Local 236 Sol	a	Dalles de sol Local 227 Sol	a	Dalles de sol Local 228 Sol
a	Dalles de sol Local 229 Sol	a	Dalles de sol Local 230 Sol	a	Dalles de sol Local 231 Sol
a	Dalles de sol Local 215 Sol	a	Dalles de sol Local 208 Sol	a	Dalles de sol Local 237 Sol
a	Dalles de sol Local 238 Sol	a	Dalles de sol Local 240 Sol	a	Dalles de sol Local 241 Sol
a	Dalles de sol Local 242 Sol	a	Dalles de sol Local 214 Sol

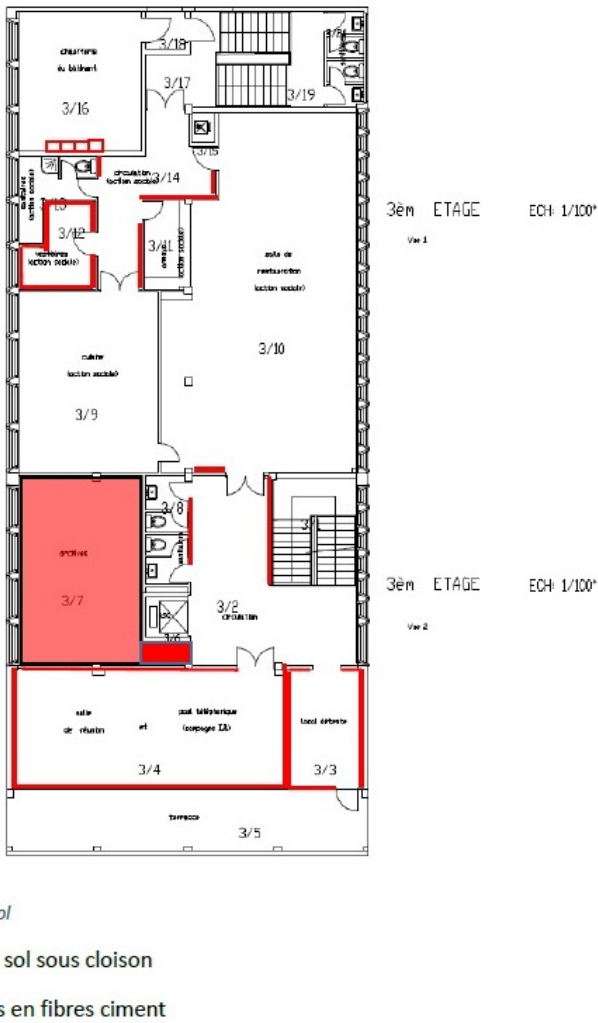
Planche de repérage usuel		4/5
Étage 3		
Référence	AMICONSE-E9212292-2601	Version 1
Origine	Dekra diagnostic / NICOLAS VENGEON	
Adresse	Quai Forey 03100 MONTLUCON

<div>a</div> <div>Dalles de sol sous cloison Local 314 Sol</div>	<div>a</div> <div>Conduits en fibre ciment Local 316 - chaufferie 4 conduits de ventilation en fibre ciment</div>	<div>a</div> <div>Dalles de sol sous cloison Local 302 Sol</div>
<div>a</div> <div>Dalles de sol sous cloison Local 304 Sol</div>

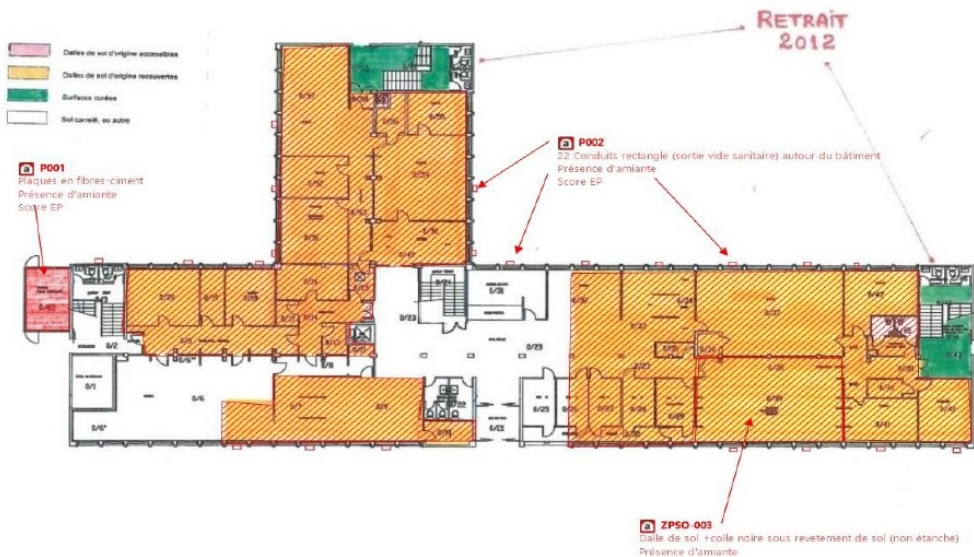
Planche de repérage usuel		5/5
Extérieur		
Référence	AMICONSE-E9212292-2601	Version 1
Origine	Dekra diagnostic / NICOLAS VENGEON	
Adresse	Quai Forey 03100 MONTLUCON

Planche (croquis) de repérage technique effectué par le cabinet : SOCOTEC DIAGNOSTIC, auteur : Elisabeth PLANCHON
Dossier n° 1910337D0000002 du 13/11/2019
Adresse du bien : CENTRE DES FINANCES PUBLIQUES
Centre de MONTLUCON
Quai FOREY 03100 MONTLUCON

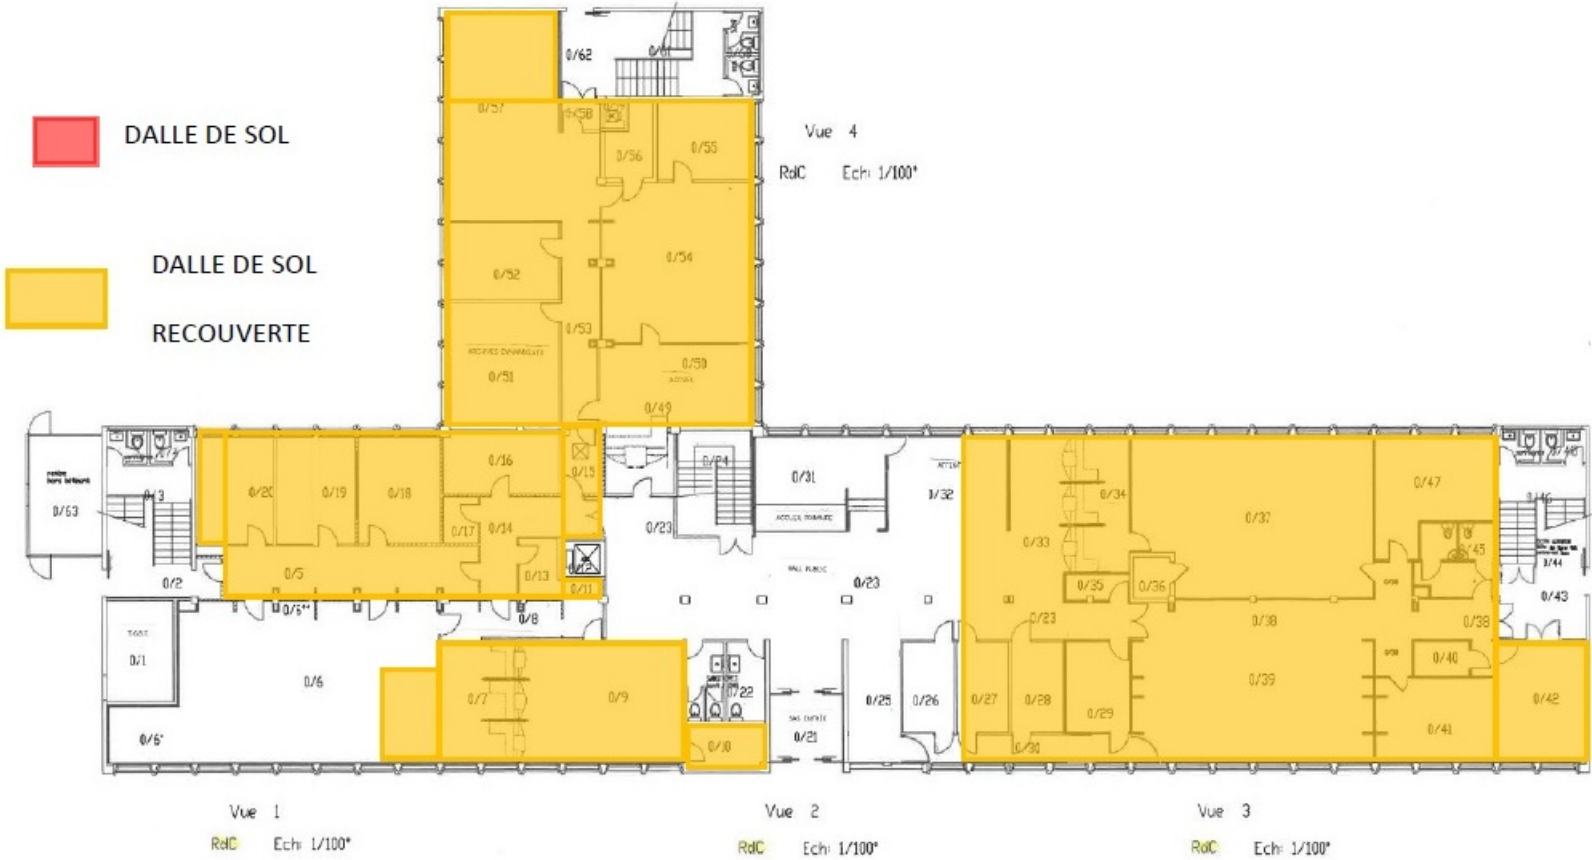
Document consulté	
a	Dalles de sol Local 039 Sol
a	Dalles de sol Local 023 Sol
a	Dalles de sol Local 027 Sol
a	Dalles de sol Local 028 Sol
a	Dalles de sol Local 029 Sol
a	Dalles de sol Local 030 Sol
a	Dalles de sol Local 033 Sol
a	Dalles de sol Local 034 Sol
a	Dalles de sol Local 035 Sol
a	Dalles de sol Local 036 Sol
a	Dalles de sol Local 037 Sol
a	Dalles de sol Local 038 Sol
a	Dalles de sol Local 040 Sol
a	Dalles de sol Local 041 Sol
a	Dalles de sol Local 042 Sol
a	Dalles de sol Local 047 Sol
a	Dalles de sol Local 005 Sol
a	Dalles de sol Local 009 Sol
a	Dalles de sol Local 010 Sol
a	Dalles de sol Local 011 Sol
a	Dalles de sol Local 013 Sol
a	Dalles de sol Local 014 Sol
a	Dalles de sol Local 015 Sol
a	Dalles de sol Local 016 Sol
a	Dalles de sol Local 017 Sol
a	Dalles de sol Local 018 Sol
a	Dalles de sol Local 019 Sol
a	Dalles de sol Local 020 Sol
a	Dalles de sol Local 056 Sol
a	Dalles de sol Local 049 Sol
a	Dalles de sol Local 050 Sol

a	Dalles de sol Local 052 Sol
a	Dalles de sol Local 051 Sol
a	Dalles de sol Local 053 Sol
a	Dalles de sol Local 054 Sol
a	Dalles de sol Local 055 Sol
a	Dalles de sol Local 057 Sol
a	Dalles de sol Local 058 Sol
a	Dalles de sol Local 011 Sol

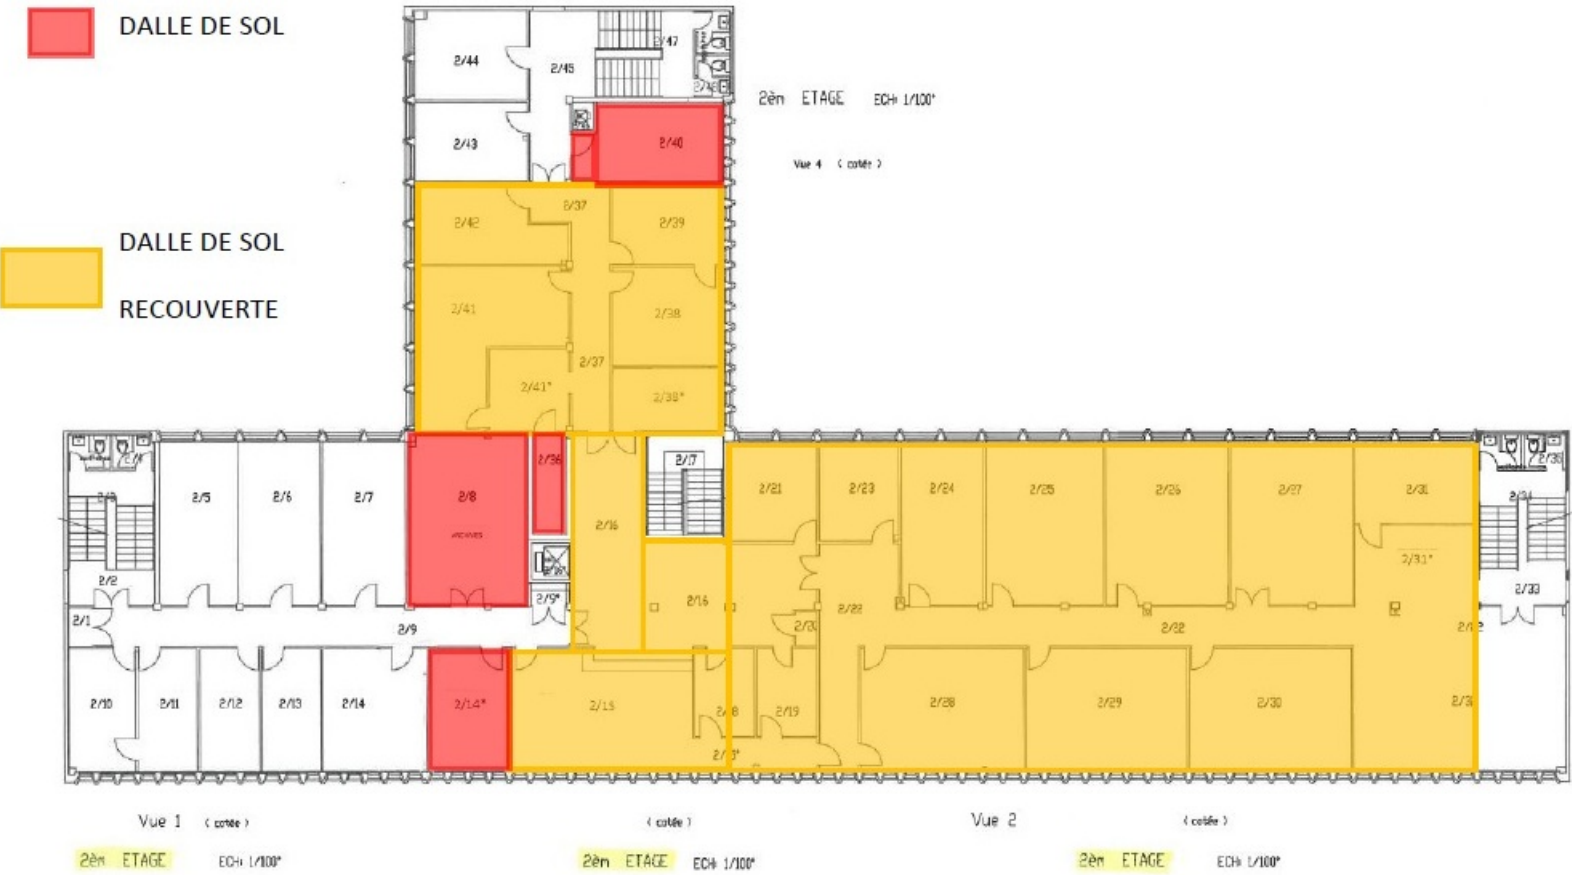
Planche de repérage usuel			3/5
Étage 2			
Référence	AMICONSE-E9212292-2601	Version 1	
Origine	Dekra diagnostic / NICOLAS VENGEON		
Adresse	Quai Forey 03100 MONTLUCON

Document consulté	
a	Dalles de sol Local 232 Sol
a	Dalles de sol Local 221 Sol
a	Dalles de sol Local 222 Sol
a	Dalles de sol Local 223 Sol
a	Dalles de sol Local 224 Sol
a	Dalles de sol Local 225 Sol
a	Dalles de sol Local 236 Sol
a	Dalles de sol Local 227 Sol
a	Dalles de sol Local 228 Sol
a	Dalles de sol Local 229 Sol
a	Dalles de sol Local 230 Sol
a	Dalles de sol Local 231 Sol
a	Dalles de sol Local 215 Sol
a	Dalles de sol Local 208 Sol
a	Dalles de sol Local 237 Sol
a	Dalles de sol Local 238 Sol
a	Dalles de sol Local 240 Sol
a	Dalles de sol Local 241 Sol
a	Dalles de sol Local 242 Sol
a	Dalles de sol Local 214 Sol

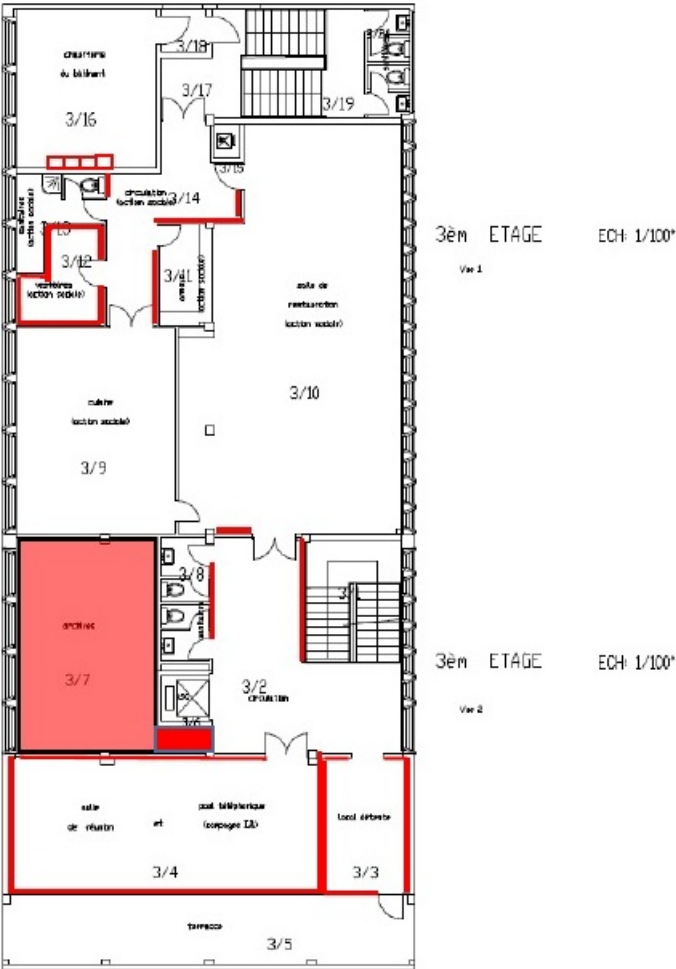
Planche de repérage usuel		4/5
Étage 3		
Référence	AMICONSE-E9212292-2601	Version 1
Origine	Dekra diagnostic / NICOLAS VENGEON	
Adresse	Quai Forey 03100 MONTLUCON

Document consulté	
a	Dalles de sol Local 307 Sol
a	Dalles de sol sous cloison Local 312 Sol
a	Dalles de sol sous cloison Local 303 Sol
a	Dalles de sol sous cloison Local 314 Sol
a	Conduits en fibre ciment Local 316 - chaufferie 4 conduits de ventilation en fibre ciment
a	Dalles de sol sous cloison Local 302 Sol
a	Dalles de sol sous cloison Local 304 Sol

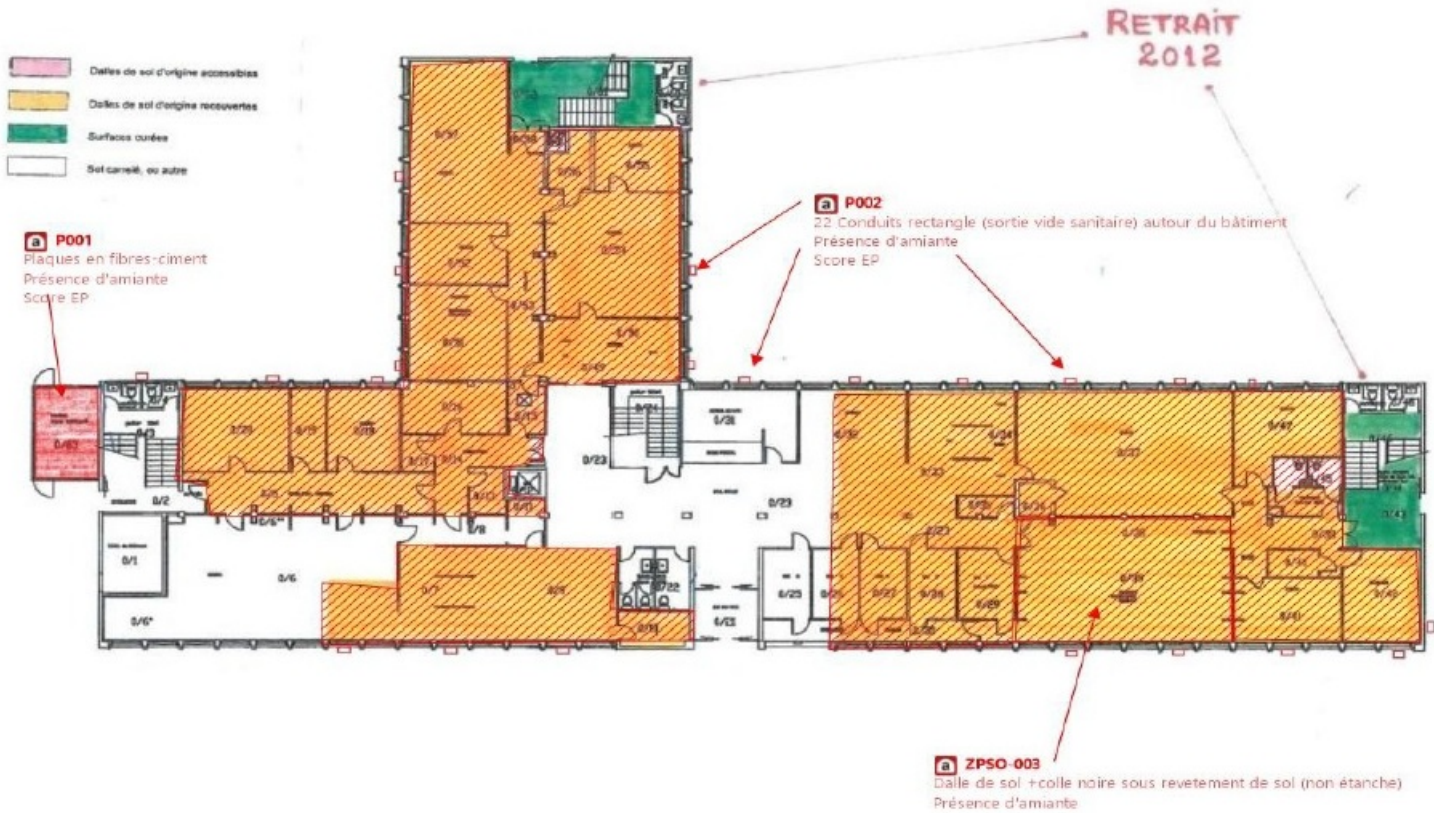
Planche de repérage usuel		5/5
Extérieur		
Référence	AMICONSE-E9212292-2601	Version 1
Origine	Dekra diagnostic / NICOLAS VENGEON	
Adresse	Quai Forey 03100 MONTLUCON

Document consulté
<div><div>a</div><div>Plaques en fibre ciment Extérieur appentis Plaques en fibre ciment</div></div>
<div><div>a</div><div>Conduits en fibre ciment Extérieur 22 conduits rectangle (sortie vide sanitaire) autour du bâtiment</div></div>
