DOSSIER TECHNIQUE AMIANTE (DTA)

Immeuble :	Bâtiment L
Adresse :	POINTE DE JAHAM 97233 SCHOELCHER
Date de création ou de mise à jour :	17/07/2018
Référence du présent DTA	340170072.6.DTA

Document établi ou mis à jour par : BUREAU VERITAS EXPLOITATION - Gabriel MONTAGARD

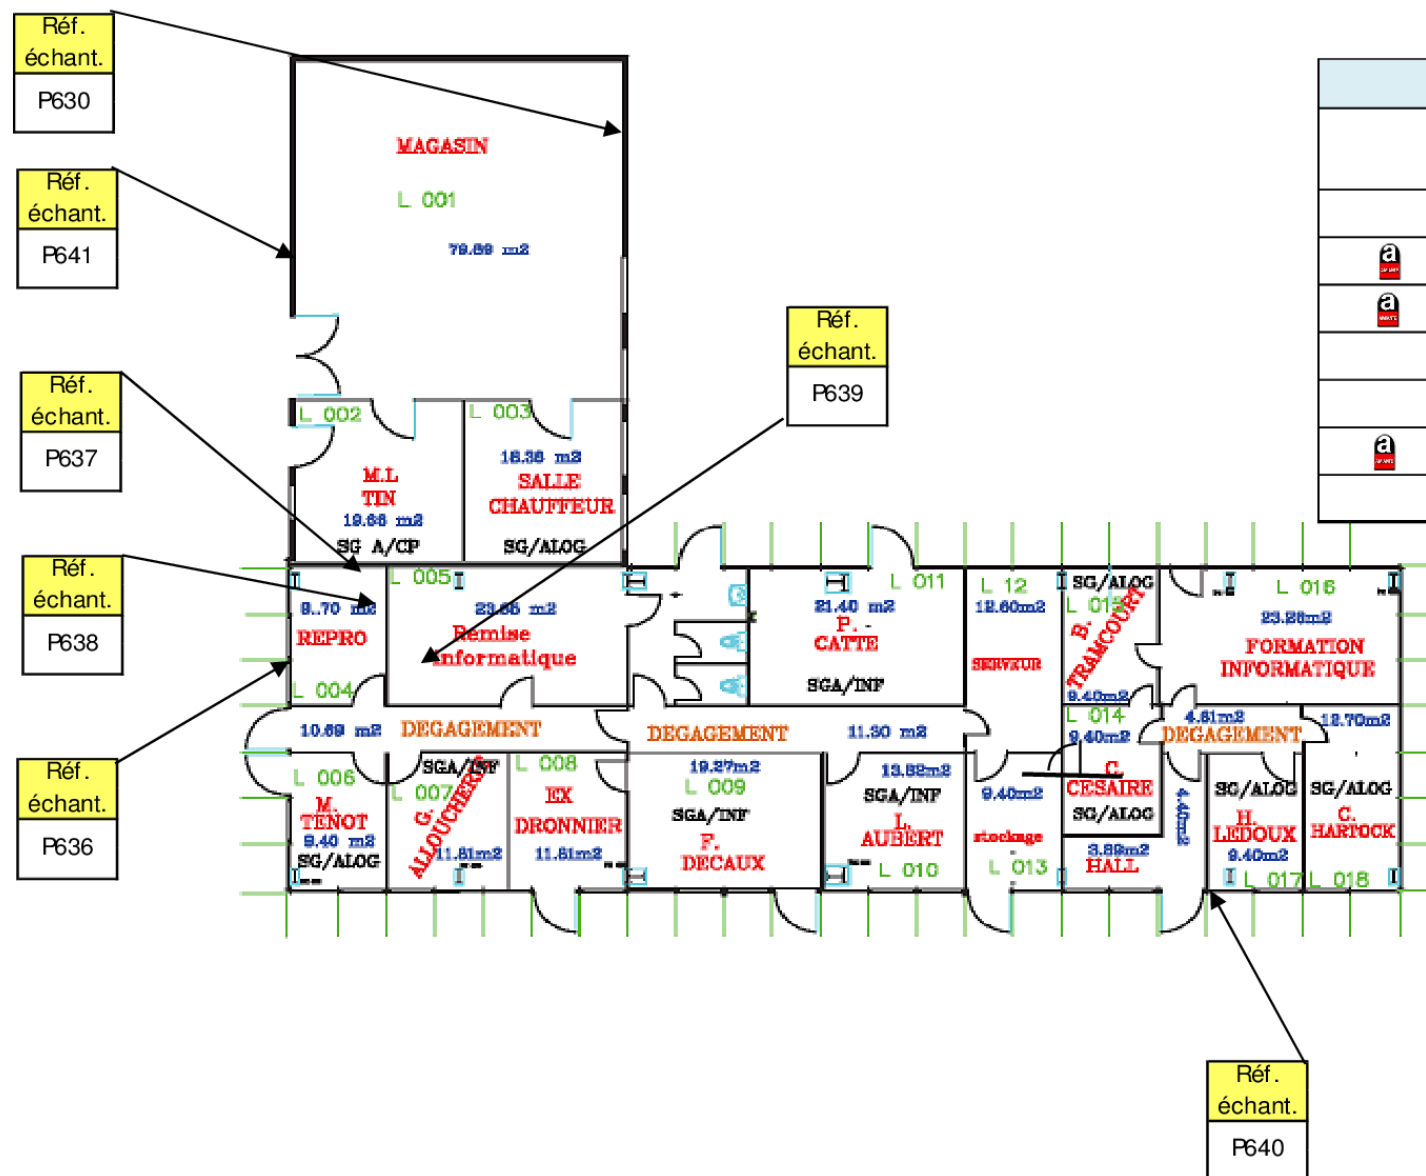
ADRESSE DU SITE	SIEGE DEAL POINTE DE JAHAM
ZONE - NIVEAU	BATIMENT L1 RDC

Légende		
	N° de prélèvement	Description du matériau prélevé
	P630	MUR BETON
	P636	PLAQUE PLANE FIBRE CIMENT
	P637	ENDUIT MUR
	P638	FAUX PLAFOND BLANC RELIEF CARTON
	P639	DALLE FAUX PLAFOND BLANCHE PERFORÉE EN CARTON
	P640	PLAQUE FIBRE CIMENT EXTERIEUR
	P641	ENDUIT CREPI
