# Rapport de repérage amiante avant réalisation de travaux dans un immeuble bâti

**Rapport N° :** 32839312/S1/1/AM-RTV\_V1**Rédigé le :** 29/06/2026**Référence au programme de travaux :**

**DBE - CFP Rennes Magenta**

**Centre Finance Publique**

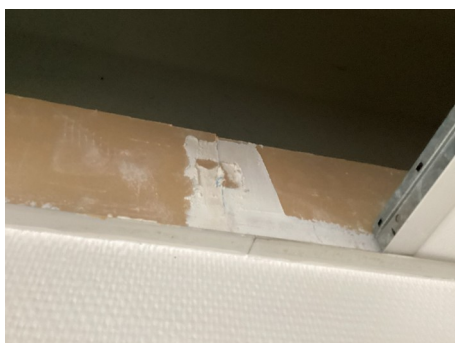
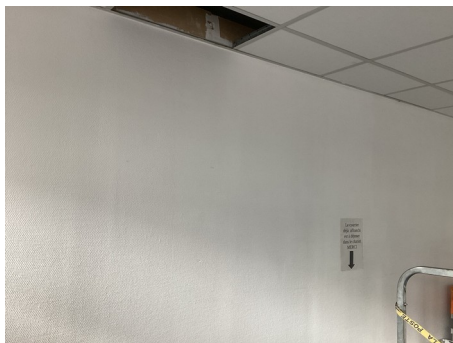
| P5 | ZPSO 3 |

| Localisation | Ouvrage | Matériau / Produit | Aspect | Couleur | N° ZPSO | N° Prél. | N° Sond. | Critère de décision | Observation | Présence amiante |
|---|---|---|---|---|---|---|---|---|---|---|
| | Cloisons (légères et préfabriquées) | Bandes calicot verticales | Plâtre | / | 3 | P5*<br>N | / | AN | / | Non |
| | Cloisons (légères et préfabriquées) | Panneaux cloisons | Plaque de plâtre | / | 3 | P5*<br>N | / | AN | / | Non |

| P5 | ZPSO 3 |
|---|---|
| Cloisons (légères et préfabriquées) -> Bandes calicot verticales Panneaux cloisons | |

| Fraction analysée | Technique analytique<br>(Méthode de préparation et<br>date d'analyse) | Résultat / Variété d'amiante | Elements analytiques |
|---|---|---|---|
| <b>Réf échantillon client :</b> ITM-VLYJO-3683772 - [Cloisons (légères et préfabriquées) : Bandes calicot verticales / Panneaux cloisons (Liste B)] - [rel : P5 Rez de chaussée - Local courrier Cloisons (légères et préfabriquées) : Bandes calicot verticales / Panneaux cloisons (Liste B)] | <b>Description ITGA :</b> Papier peint en faible quantité / Papier / Matériau plâtreux blanc / Carton / Matériau plâtreux blanc | | |

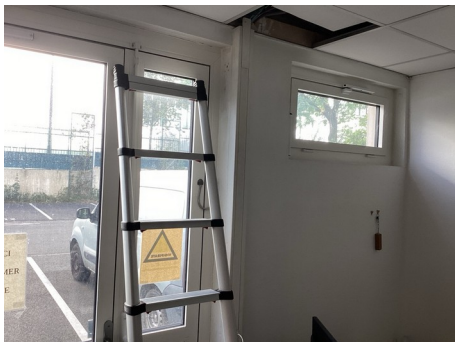
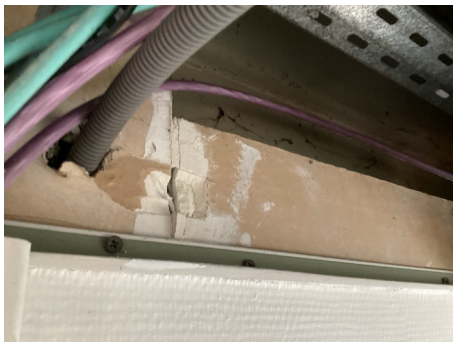
| P6 | ZPSO 3 |

| Localisation | Ouvrage | Matériau / Produit | Aspect | Couleur | N° ZPSO | N° Prél. | N° Sond. | Critère de décision | Observation | Présence amiante |
|---|---|---|---|---|---|---|---|---|---|---|
| Rez de chaussée -> Local courrier | Cloisons (légères et préfabriquées) | Bandes calicot verticales | Plâtre | / | 3 | P6<br>N | / | AN | / | Non |
| | Cloisons (légères et préfabriquées) | Panneaux cloisons | Plaque de plâtre | / | 3 | P6<br>N | / | AN | / | Non |

| P6 | ZPSO 3 |
|---|---|
| Cloisons (légères et préfabriquées) -> Bandes calicot verticales Panneaux cloisons | |

| Fraction analysée | Technique analytique<br>(Méthode de préparation et date d'analyse) | Résultat / Variété d'amiante | Elements analytiques |
|---|---|---|---|
| 1 Matériau plâtreux blanc non séparable + Carton non séparable + Matériau plâtreux blanc non séparable (1) | META (A) le 29/06/2026<br>Nombre de préparations : 1<br>Nombre de supports d'analyse : 1 | Amiante non détecté (2) / - | Analyste : SEK<br>(5) |

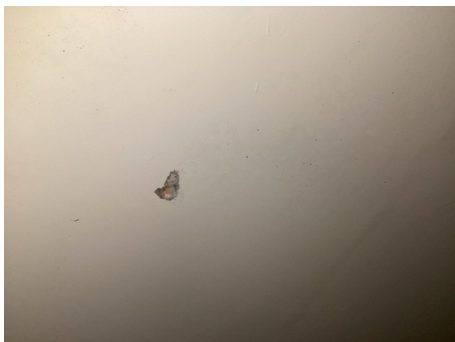
| P7 | ZPSO 5 |

| Localisation | Ouvrage | Matériau / Produit | Aspect | Couleur | N° ZPSO | N° Prél. | N° Sond. | Critère de décision | Observation | Présence amiante |
|---|---|---|---|---|---|---|---|---|---|---|
| Rez de chaussée -><br>Local courrier | Plafonds | Enduits projetés plafonds | Ciment | / | 5 | P7*<br>N | / | AN | / | Non |

| P7 | ZPSO 5 |
|---|---|
| Plafonds -> Enduits projetés plafonds (Liste B) | |

| Fraction analysée | Technique analytique<br>(Méthode de préparation et date d'analyse) | Résultat / Variété d'amiante | Elements analytiques |
|---|---|---|---|
| Réf échantillon client : ITM-PLBEM-3683774 - [Plafonds : Enduits projetés plafonds (Liste B)] - [rel : P7 Rez de chaussée - Local courrier Plafonds : Enduits projetés plafonds (Liste B)] | | Description ITGA : | Peinture / Enduit gris en vrac hétérogène |

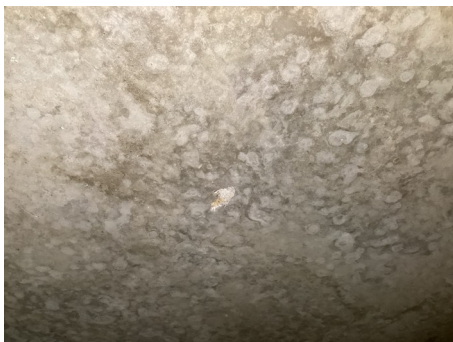
| P8 | ZPSO 5 |

| Localisation | Ouvrage | Matériau / Produit | Aspect | Couleur | N° ZPSO | N° Prél. | N° Sond. | Critère de décision | Observation | Présence amiante |
|---|---|---|---|---|---|---|---|---|---|---|
| | Plafonds | Enduits projetés plafonds | Ciment | / | 5 | P8<br>N | / | AN | / | Non |

| P8 | ZPSO 5 |
|---|---|
| Plafonds -> Enduits projetés plafonds (Liste B) | |

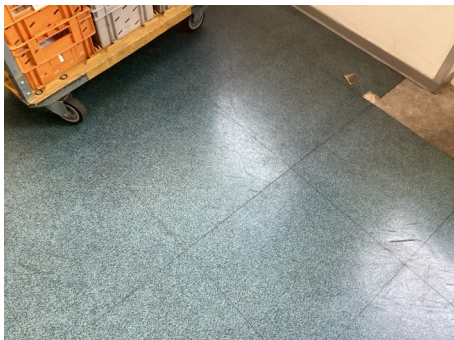
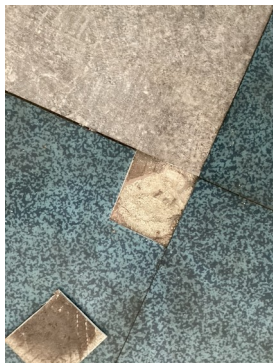
| P9 | ZPSO 4 |

| Localisation | Ouvrage | Matériau / Produit | Aspect | Couleur | N° ZPSO | N° Prél. | N° Sond. | Critère de décision | Observation | Présence amiante |
|---|---|---|---|---|---|---|---|---|---|---|
| | Revêtements de sol | Ragréages | Compact | / | 4 | P9*<br>N | / | AN | / | Non |
| | Revêtements de sol | Colles non bitumineuses | / | Jaune | 4 | P9*<br>N | / | AN | / | Non |

| Revêtements de sol -> Ragréages Colles non bitumineuses | |

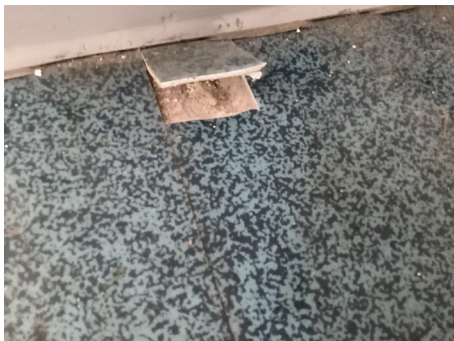
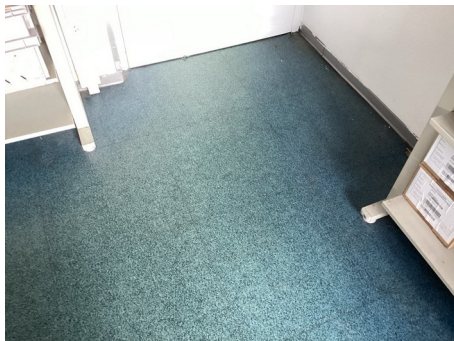
| P10 | ZPSO 4 |

| Localisation | Ouvrage | Matériau / Produit | Aspect | Couleur | N° ZPSO | N° Prél. | N° Sond. | Critère de décision | Observation | Présence amiante |
|---|---|---|---|---|---|---|---|---|---|---|
| | Revêtements de sol | Ragréages | Compact | / | 4 | P10<br>N | / | AN | / | Non |
| | Revêtements de sol | Colles non bitumineuses | / | Jaune | 4 | P10<br>N | / | AN | / | Non |

| Revêtements de sol -> Ragréages Colles non bitumineuses | |

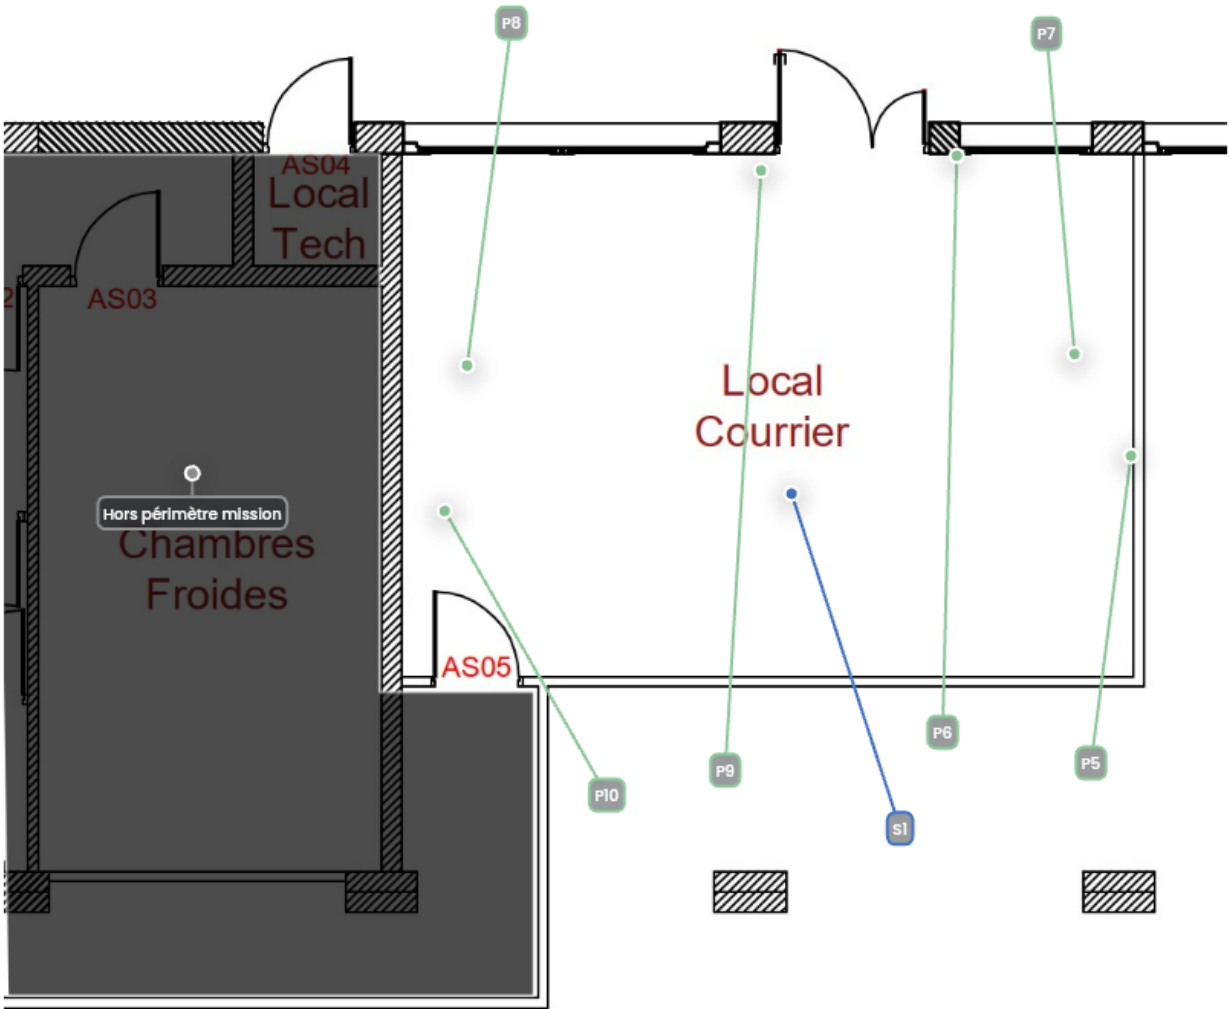
| PLANCHE DE REPERAGE TECHNIQUE | | |

| PLANCHE DE REPERAGE TECHNIQUE | | |
|---|---|---|
| Localisation<br><br>Rez de chaussée ><br>Local courrier | Date visite | Le 23/06/2026 |
