# Rapport de repérage des matériaux et produits contenant de l'amiante à intégrer au Dossier Technique Amiante

**Rapport N° :** 30872656/S27/1/AM-RDTA_V1

**USID MARSEILLE - Antenne MARSEILLE**

302 CHEMIN SAINTE MARTHE
13014 MARSEILLE 14EME ARRONDISSEMENT
**0006**
**Code site : 130055017B**
Latitude : 43.335200 / Longitude : 5.391700

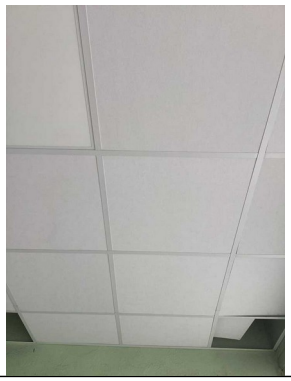
| S1 | ZPSO 1 |

| S1 | ZPSO 1 |
|---|---|
| Bâtiment 0006 - Atelier transfo -> Transformateur | |
| Faux plafonds -> Plaques (Liste A) | |
