Rapport de mission de repérage des matériaux et produits contenant de l'amiante avant réalisation de travaux dans un immeuble bâti

3 Rue Saint Jacques
(Bâtiment A)
28000 CHARTRES

Référence du dossier : 2609CCETO - BI14640000000810

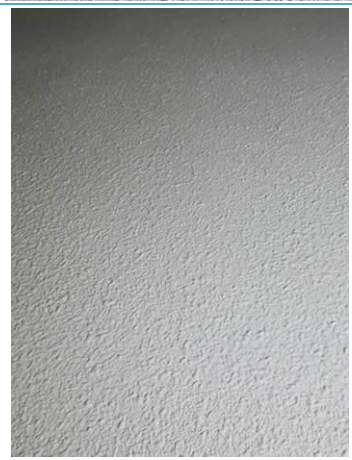
N° de prélèvements	N° de composant *1 & Description opérateur	Localisation	Composant de la construction	Date du prélèvement	Résultat de l'analyse	Photo
A001	Identifiant: ZPSO-001 Description: Bandes calicot et enduit plaques de plâtre doublage	RdC - Salle d'audience 2	3 - Parois verticales intérieures - Cloisons sèches (assemblées, préfabriquées)	18/09/2026	Absence d'amiante	
A002	Identifiant: ZPSO-002 Description: Flocage	RdC - Délibéré 1	4 - Plafonds et faux plafonds - Plafonds	18/09/2026	Absence d'amiante	
A003	Identifiant: ZPSO-004 Description: Enduit mural plâtre	RdC - Couloir TGI	3 - Parois verticales intérieures - Murs et cloisons maçonnés	18/09/2026	Absence d'amiante

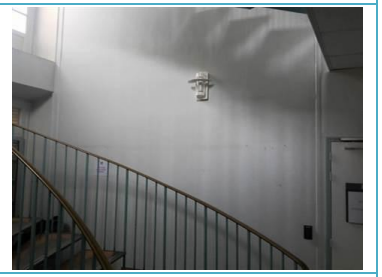
N° de prélèvements	N° de composant *1 & Description opérateur	Localisation	Composant de la construction	Date du prélèvement	Résultat de l'analyse	Photo
A011	Identifiant: ZPSO-009 Description: Enduit mural à base de plâtre	RdC - Président cour d'assise	3 - Parois verticales intérieures - Murs et cloisons maçonnés	18/09/2026	Absence d'amiante	
A012	Identifiant: ZPSO-010 Description: Enduit plafond à base de plâtre	RdC - Anti-chambre	4 - Plafonds et faux plafonds - Plafonds	18/09/2026	Absence d'amiante	
A013	Identifiant: ZPSO-010 Description: Enduit plafond à base de plâtre	RdC - Délibérés bibliothèque	4 - Plafonds et faux plafonds - Plafonds	18/09/2026	Absence d'amiante	
A014	Identifiant: ZPSO-009 Description: Enduit mural à base de plâtre	RdC - Délibérés bibliothèque	3 - Parois verticales intérieures - Murs et cloisons maçonnés	18/09/2026	Absence d'amiante

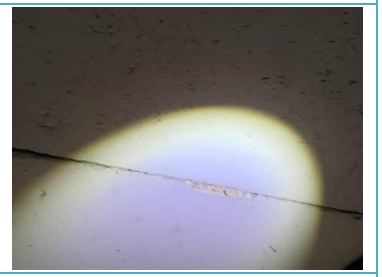
N° de prélèvements	N° de composant *1 & Description opérateur	Localisation	Composant de la construction	Date du prélèvement	Résultat de l'analyse	Photo
A019	Identifiant: ZPSO-017 Description: Joint de mastic de vitrage	RdC - Sanitaires 2	2 - Parois verticales extérieures et Façades - Menuiseries extérieures	18/09/2026	Absence d'amiante	
A020	Identifiant: ZPSO-015 Description: Enduit mural à base de plâtre	RdC - Couloir 1	3 - Parois verticales intérieures - Murs et cloisons maçonnés	18/09/2026	Absence d'amiante	
A021	Identifiant: ZPSO-019 Description: Cloisons placoplâtre - Enduit plâtre et bande calicot	RdC - Bureau 024	3 - Parois verticales intérieures - Cloisons sèches (assemblées, préfabriquées)	18/09/2026	Absence d'amiante	
A022	Identifiant: ZPSO-019 Description: Cloisons placoplâtre - Enduit plâtre et bande calicot	RdC - Couloir 1	3 - Parois verticales intérieures - Cloisons sèches (assemblées, préfabriquées)	18/09/2026	Absence d'amiante

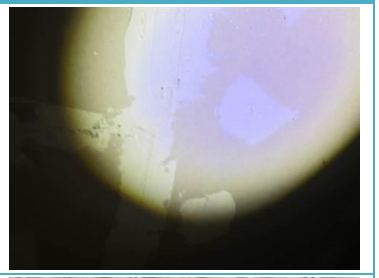
N° de prélèvements	N° de composant *1 & Description opérateur	Localisation	Composant de la construction	Date du prélèvement	Résultat de l'analyse	Photo
A027	Identifiant: ZPSO-024 Description: Bandes calicot et enduit de jointoiement plafond	R1 - Bureau 102	4 - Plafonds et faux plafonds - Plafonds	18/09/2026	Absence d'amiante	
A028	Identifiant: ZPSO-017 Description: Joint de mastic de vitrage	R1 - Bureau 102	2 - Parois verticales extérieures et Façades - Menuiseries extérieures	18/09/2026	Absence d'amiante	
A029	Identifiant: ZPSO-020 Description: Cloisons placoplâtre - Enduit plâtre et bande calicot	R1 - Couloir 1	3 - Parois verticales intérieures - Cloisons sèches (assemblées, préfabriquées)	18/09/2026	Présence d'amiante	
A030	Identifiant: ZPSO-027 Description: Enduit embrasure à base de plâtre	R1 - Couloir 5	3 - Parois verticales intérieures - Murs et cloisons maçonnés	18/09/2026	Absence d'amiante

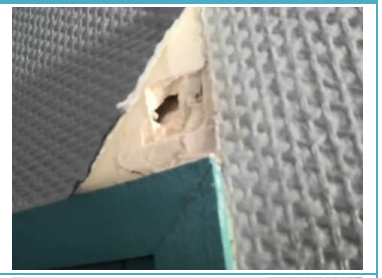
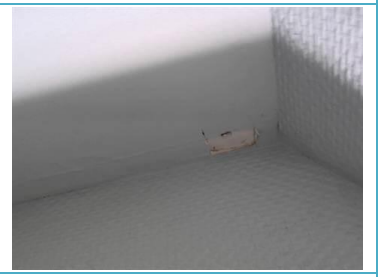
N° de prélèvements	N° de composant *1 & Description opérateur	Localisation	Composant de la construction	Date du prélèvement	Résultat de l'analyse	Photo
A051	Identifiant: ZPSO-044 Description: Enduit de jointoiement plafond stucal	R3 - Salle d'audience	4 - Plafonds et faux plafonds - Plafonds	18/09/2026	Absence d'amiante	
A052	Identifiant: ZPSO-045 Description: Cloisons placoplâtre - Enduit plâtre et bande calicot	R3 - Salle d'audience	3 - Parois verticales intérieures - Cloisons sèches (assemblées, préfabriquées)	18/09/2026	Absence d'amiante	
A053	Identifiant: ZPSO-045 Description: Cloisons placoplâtre - Enduit plâtre et bande calicot	R3 - WC	3 - Parois verticales intérieures - Cloisons sèches (assemblées, préfabriquées)	18/09/2026	Absence d'amiante	
A054	Identifiant: ZPSO-046 Description: Enduit mural ciment et enduit plâtre	R4 - Esc 3	3 - Parois verticales intérieures - Murs et cloisons maçonnés	18/09/2026	Absence d'amiante

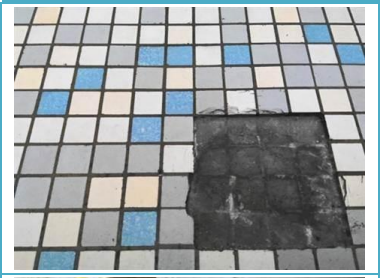
N° de prélèvements	N° de composant *1 & Description opérateur	Localisation	Composant de la construction	Date du prélèvement	Résultat de l'analyse	Photo
A069	Identifiant: ZPSO-049a Description: Enduit mural à base de plâtre	RdC - Salle des pas perdus	3 - Parois verticales intérieures - Murs et cloisons maçonnés	18/09/2026	Présence d'amiante	
A070	Identifiant: ZPSO-059 Description: Colle de carrelage 30*30 bleu	RdC - Sanit 2	5 - Planchers et planchers techniques - Revêtements de sols	18/09/2026	Absence d'amiante	
A071	Identifiant: ZPSO-060 Description: Ragréage sous sol souple PVC	RdC - Bureau 024	5 - Planchers et planchers techniques - Revêtements de sols	18/09/2026	Absence d'amiante	
A072	Identifiant: ZPSO-061 Description: Colle de carrelage 30*30 rosé	R1 - Sanit 2	5 - Planchers et planchers techniques - Revêtements de sols	18/09/2026	Absence d'amiante

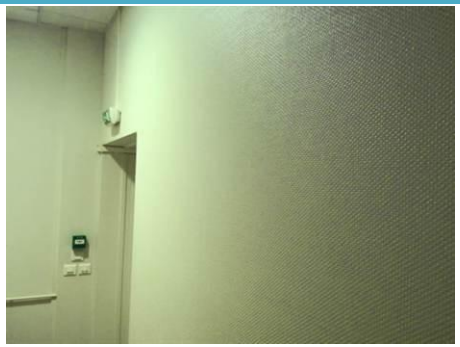
N° de composant	Localisation	Description	Justification	Photo
ZPSO-001	RdC - Délibéré 1; RdC - Salle d'audience 2; RdC - Couloir TGI; RdC - DGt 2; RdC - DGt 3	Bandes calicot et enduit plaques de plâtre doublage	Absence d'amiante (Après analyse en laboratoire)	
ZPSO-002	RdC - Délibéré 1; RdC - Salle d'audience 2; RdC - Couloir TGI; RdC - DGt 2; RdC - DGt 3	Flocage	Absence d'amiante (Après analyse en laboratoire)	
ZPSO-003	RdC - Délibéré 1; RdC - Permanence; RdC - Scellés; RdC - Local PAC; RdC - Dgt 4; RdC - Dgt 5; RdC - Dgt 6; RdC - Dgt 7; RdC - Dgt 8; R1 - Couloir 5	Plaques faux-plafond 60*60 laine de roche	Matériau ou produit qui par nature ne contient pas d'amiante

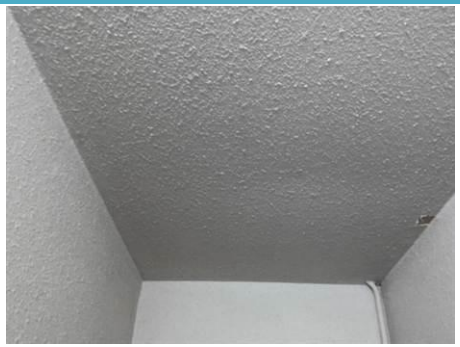
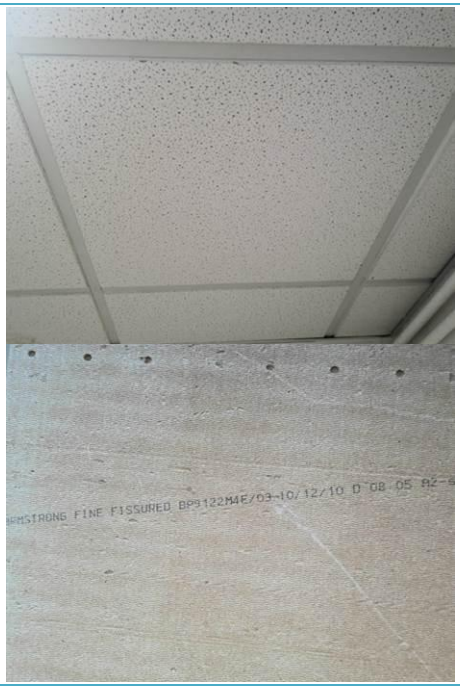
N° de composant	Localisation	Description	Justification	Photo
ZPSO-004	RdC - Couloir TGI; RdC - DGt 3; RdC - WC 1; RdC - Esc 1; RdC - Dgt 8	Enduit mural plâtre	Absence d'amiante (Après analyse en laboratoire)	
ZPSO-005	RdC - Sanitaires 1	Peinture murale gouttelettes	Absence d'amiante (Après analyse en laboratoire)	
ZPSO-006	RdC - Sanitaires 1; RdC - Permanence; RdC - Scellés; RdC - Local PAC; RdC - Dgt 4; RdC - Dgt 5; RdC - Dgt 6; RdC - Dgt 7	Enduit mural à base de plâtre	Absence d'amiante (Après analyse en laboratoire)

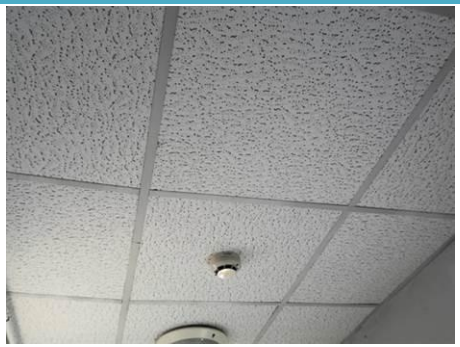
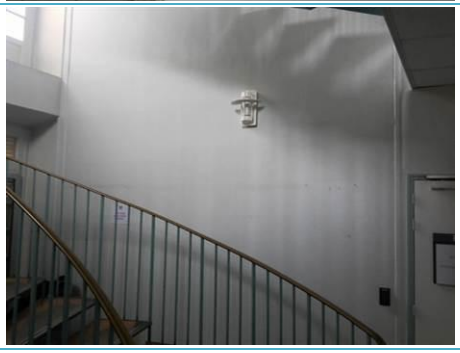
N° de composant	Localisation	Description	Justification	Photo
ZPSO-009	RdC - Pdt cour d'assise; RdC - Anti-chambre; RdC - Pdt correctionnel; RdC - Délibérés bibliothèque; RdC - Dgt 9	Enduit mural à base de plâtre	Absence d'amiante (Après analyse en laboratoire)	
ZPSO-010	RdC - Pdt cour d'assise; RdC - Anti-chambre; RdC - Pdt correctionnel; RdC - Délibérés bibliothèque; RdC - Dgt 9	Enduit plafond à base de plâtre	Absence d'amiante (Après analyse en laboratoire)	
ZPSO-011	RdC - Dgt 9	Bandes calicot et enduit a bandes plafond	Absence d'amiante (Après analyse en laboratoire)

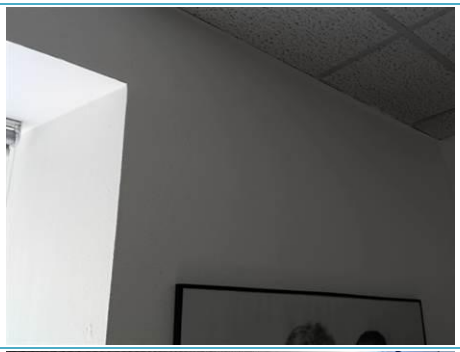
N° de composant	Localisation	Description	Justification	Photo
ZPSO-015	RdC - Sas; RdC - Couloir 1; RdC - Sanitaires 2; RdC - Esc 3; R1 - Esc 3; R2 - Esc 3; R3 - Esc 3	Enduit mural à base de plâtre	Absence d'amiante (Après analyse en laboratoire)	
ZPSO-016	RdC - Sanitaires 2	Doublage/Cloisons placoplâtre - Enduit plâtre et bande calicot	Absence d'amiante (Après analyse en laboratoire)	
ZPSO-017	R1 - Bureau 102; Façades; R1 - Bureau 128; Façades; RdC - Sanitaires 2; Façades	Joint de mastic de vitrage	Absence d'amiante (Après analyse en laboratoire)

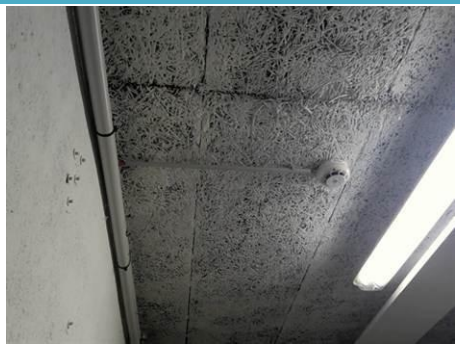
N° de composant	Localisation	Description	Justification	Photo
ZPSO-018	RdC - Sanitaires 2	Plaques Armstrong Sahara	Absence d'amiante (Sur marquage du matériau)	
ZPSO-019	RdC - Bureau 020; RdC - Bureau 021; RdC - Bureau 022; RdC - Bureau 023; RdC - Bureau 024; RdC - Bureau 025; RdC - Bureau 026; RdC - Couloir 1	Cloisons placoplâtre - Enduit plâtre et bande calicot	Absence d'amiante (Après analyse en laboratoire)	
ZPSO-020	R1 - Bureau 101; R1 - Bureau 102; R1 - Bureau 103; R1 - Bureau 104; R1 - Bureau 105; R1 - Bureau 106; R1 - Bureau 107; R1 - Bureau 108; R1 - Bureau 109; R1 - Bureau 110; R1 - Couloir; R1 - Couloir 1	Cloisons placoplâtre - Enduit plâtre et bande calicot	Présence d'amiante (Après analyse en laboratoire)

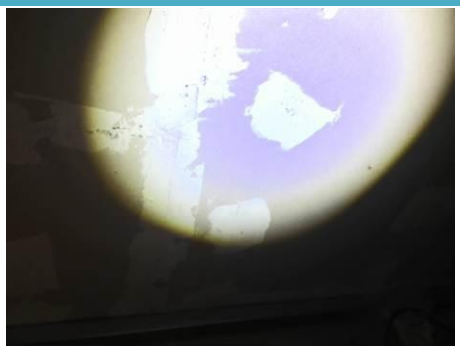
N° de composant	Localisation	Description	Justification	Photo
ZPSO-024	R1 - Bureau 102; R1 - Bureau 105	Bandes calicot et enduit de jointoiement plafond	Absence d'amiante (Après analyse en laboratoire)	
ZPSO-025	RdC - Chaufferie	Enduit plafond à base de plâtre projeté	Absence d'amiante (Après analyse en laboratoire)	
ZPSO-027	R1 - Couloir 5	Enduit embrasure à base de plâtre	Absence d'amiante (Après analyse en laboratoire)

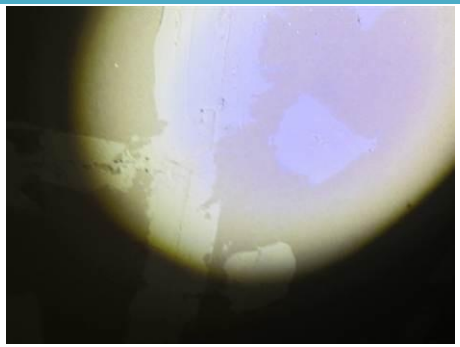
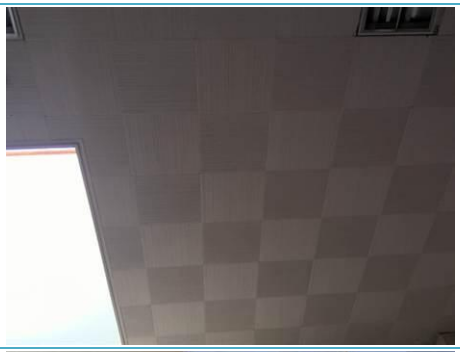
N° de composant	Localisation	Description	Justification	Photo
ZPSO-028	R1 - Couloir 5	Enduit de jointoiement plaques stucal plafond	Absence d'amiante (Après analyse en laboratoire)	
ZPSO-029	R1 - Couloir 5; R1 - Bureau 118; R1 - Rgt 119; R1 - Bureau 122	Enduit cloisons brique à base de plâtre	Absence d'amiante (Après analyse en laboratoire)	
ZPSO-030	R1 - Bureau 118; R1 - Rgt 119	Enduit plafond à base de plâtre	Absence d'amiante (Après analyse en laboratoire)

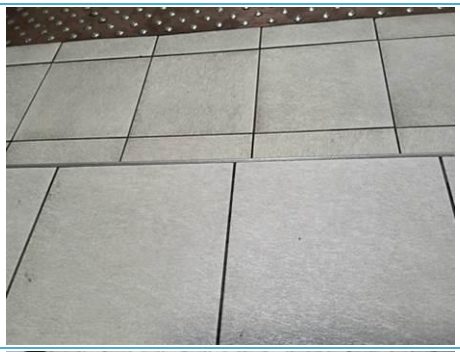
N° de composant	Localisation	Description	Justification	Photo
ZPSO-049a	RdC - Audience cour d'assise; RdC - Salle des pas perdus	Enduit mural à base de plâtre	Présence d'amiante Absence d'amiante (Après analyse en laboratoire; Sur ancienne analyse P008 rapport 63682 01.12.18A du 26/12/2018)	
ZPSO-050	RdC - Audience cour d'assise	Enduit poteau à base de plâtre	Absence d'amiante (Après analyse en laboratoire)	
ZPSO-051	RdC - Audience cour d'assise	Colle de carrelage 50*50 beige	Absence d'amiante (Après analyse en laboratoire)

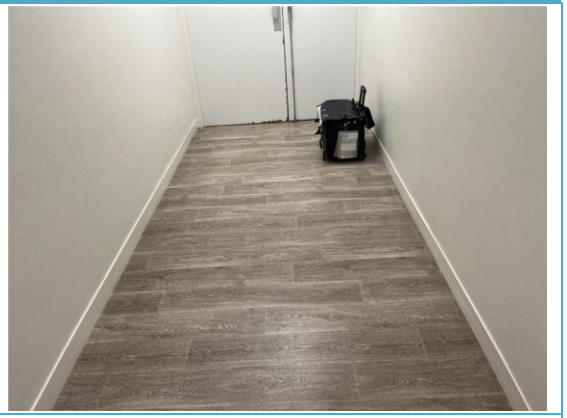
N° de composant	Localisation	Description	Justification	Photo
ZPSO-055	RdC - Dgt 7; R1 - Esc 1; R1 - Dgt TGI	Colle de carrelage 15*15 marron	Absence d'amiante (Après analyse en laboratoire)	
ZPSO-056	RdC - Sanitaires 1; R1 - Sanitaires 3	Colle de carrelage 7*15 vert jaune	Absence d'amiante (Après analyse en laboratoire)	
ZPSO-057	RdC - Délibéré 1; RdC - Salle d'audience 2	Ragréage gris sous sol souple PVC	Absence d'amiante (Après analyse en laboratoire)	
ZPSO-059	RdC - Sanitaires 2; RdC - Esc 3	Colle de carrelage 30*30 bleu	Absence d'amiante (Après analyse en laboratoire)

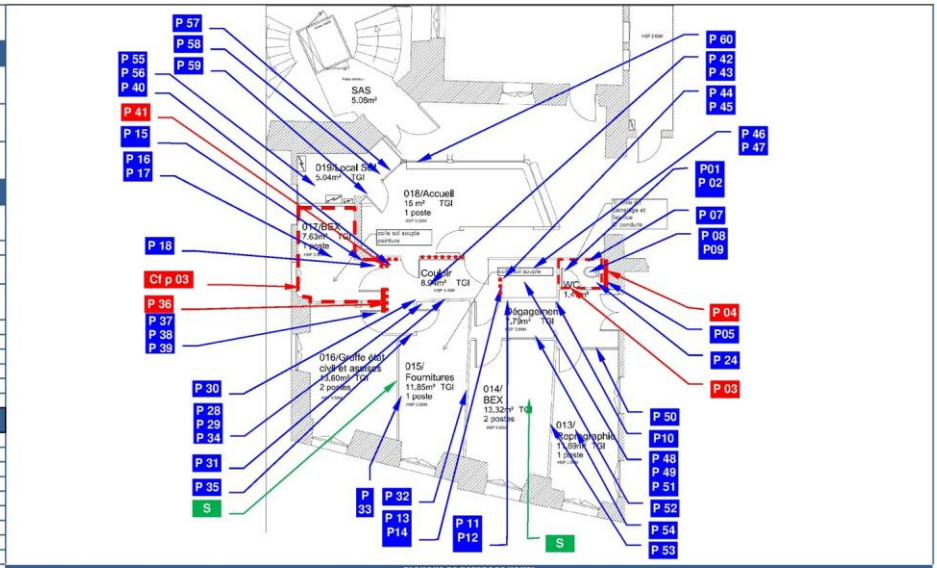
PLANCHE DE REPERAGE USUEL

Matériaux ou Produits Contenant de l'Amiante	Représentation graphique
P03, P41 : COLLE DE PLINTHES	
P04, P 36 : ENDUIT MURAL	
P 41 : COLLE DE PLINTHES (ROUGE)

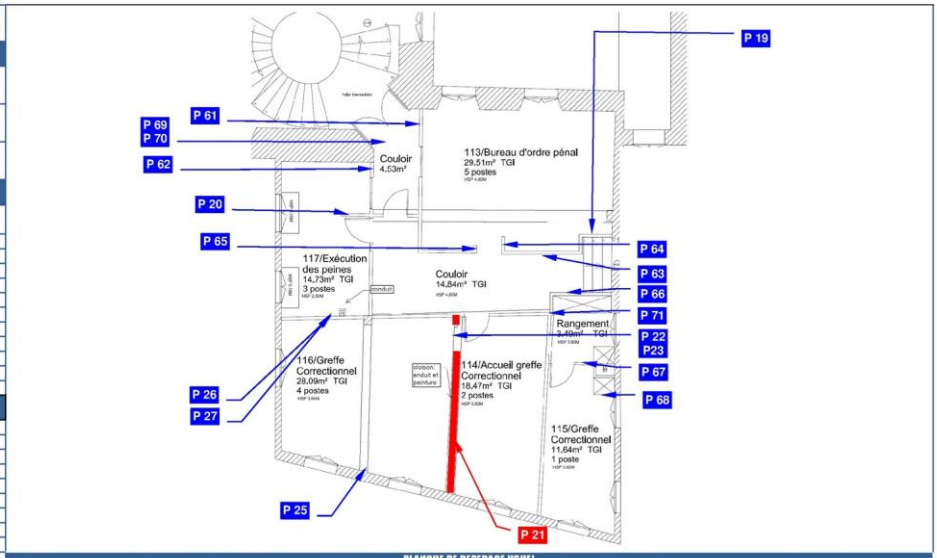
PLANCHE DE REPERAGE USUEL

Matériaux ou Produits Contenant de l'Amiante	Représentation graphique
P21 : ENDUIT MURAL

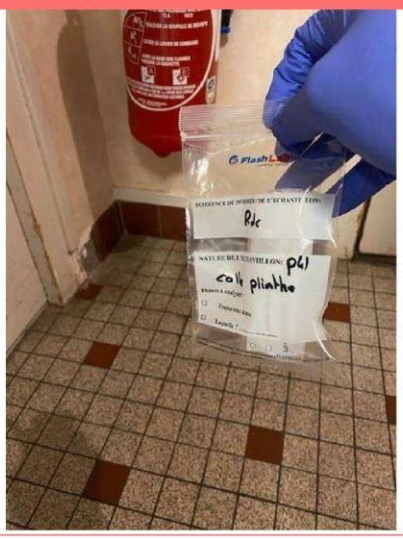
PRELEVEMENT : P41	
Pièce ou Local	couloir (RDC)
Composant de la construction	Revêtements de murs, poteaux, cloisons, gaines, coffres
Partie du composant	Colles Plinthe
Présence d'amiante	**Oui**
Plan N°	1

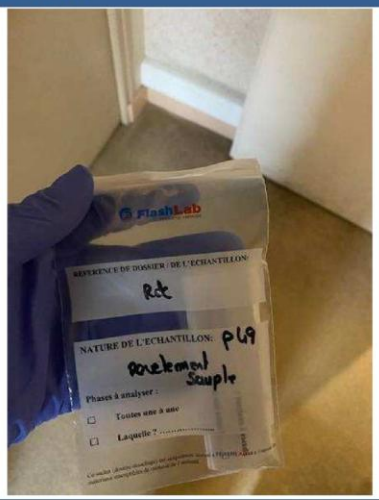
PRELEVEMENT : P49		
Pièce ou Local	Dégagement (RDC)	
Composant de la construction	Revêtements de sols	
Partie du composant	Revêtements de sols souple	
Présence d'amiante	**Non**	
Plan N°	1

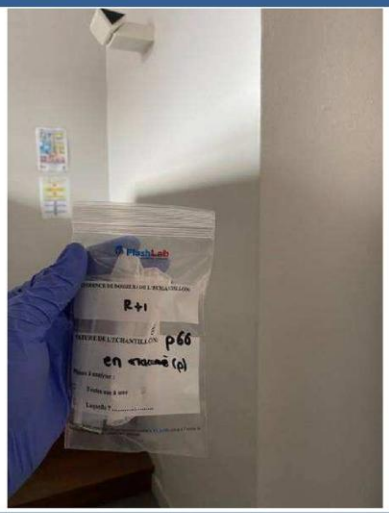
PRELEVEMENT : P66		
Pièce ou Local	couloir 1 (1er étage)	
Composant de la construction	Murs et cloisons maçonnés	
Partie du composant	Enduits à base de plâtre	
Présence d'amiante	**Non**	
Plan N°	2

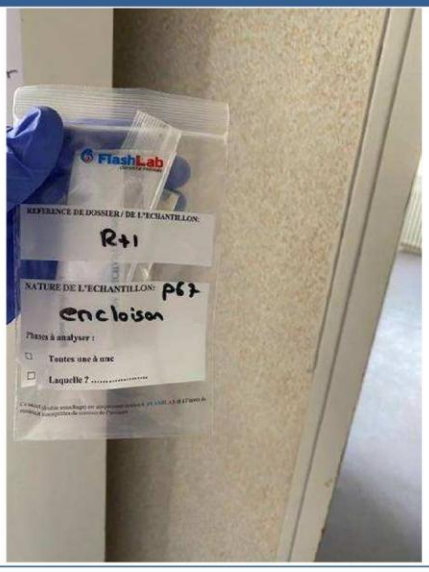
PRELEVEMENT : P67		
Pièce ou Local	rangement (1er étage)	
Composant de la construction	Cloisons sèches (assemblées, préfabriquées)	
Partie du composant	Enduit à base de plâtre	
Présence d'amiante	**Non**	
Plan N°	2

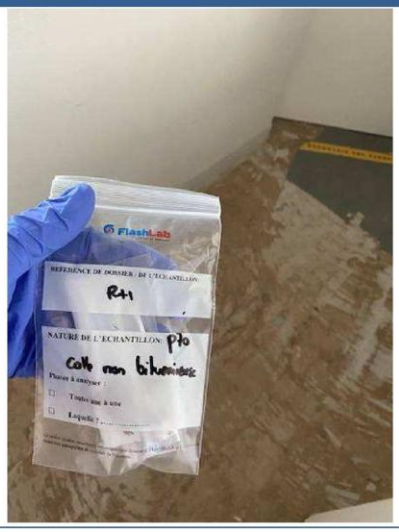
PRELEVEMENT : P70		
Pièce ou Local	couloir 2 (1er étage)	
Composant de la construction	Revêtements de sols	
Partie du composant	Colles non bitumineuses	
Présence d'amiante	**Non**	
Plan N°	2

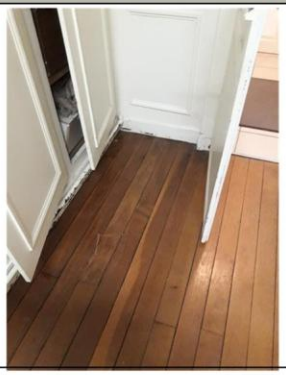
PRELEVEMENT : P001		
Nom du client	**Numéro de dossier**	**Pièce ou local**
MINISTÈRE DE LA JUSTICE	MINISTÈRE DE LA JUSTICE 63682 01.12.18	RDC - Dégagement n°1
Matériau	**Date de prélèvement**	**Nom de l'opérateur**
colle + ragreage	01/12/2018	MOHAMED Mehdi
Localisation		**Résultat**
Plancher - Sol		Absence d'amiante
Emplacement

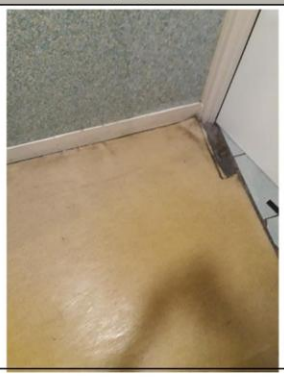
PRELEVEMENT : P004		
Nom du client	**Numéro de dossier**	**Pièce ou local**
MINISTÈRE DE LA JUSTICE	MINISTÈRE DE LA JUSTICE 63682 01.12.18	RDC - Chaufferie
Matériau	**Date de prélèvement**	**Nom de l'opérateur**
enduit + ragreage - Peinture	01/12/2018	MOHAMED Mehdi
Localisation		**Résultat**
Plancher - Sol		Absence d'amiante
Emplacement

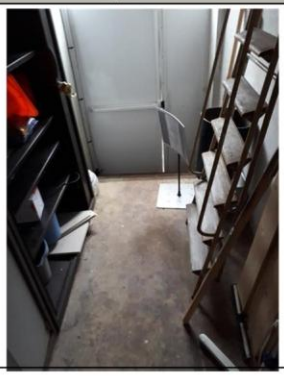
PRELEVEMENT : P005		
Nom du client	**Numéro de dossier**	**Pièce ou local**
MINISTÈRE DE LA JUSTICE	MINISTÈRE DE LA JUSTICE 63682 01.12.18	RDC - juges des instructions et de la detention
Matériau	**Date de prélèvement**	**Nom de l'opérateur**
Plaque de plâtre - Peinture	01/12/2018	MOHAMED Mehdi
Localisation		**Résultat**
Mur - Mur E		Absence d'amiante
Emplacement

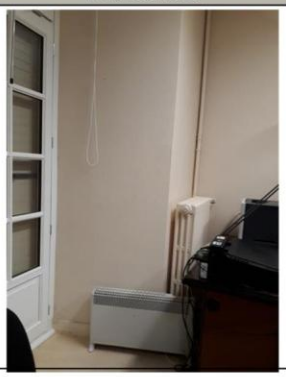
PRELEVEMENT : P007		
Nom du client	**Numéro de dossier**	**Pièce ou local**
MINISTÈRE DE LA JUSTICE	MINISTÈRE DE LA JUSTICE 63682 01.12.18	RDC - gréffier
Matériau	**Date de prélèvement**	**Nom de l'opérateur**
Calorifuge - Peinture	01/12/2018	MOHAMED Mehdi
Localisation		**Résultat**
Mur - Mur C		Absence d'amiante
Emplacement

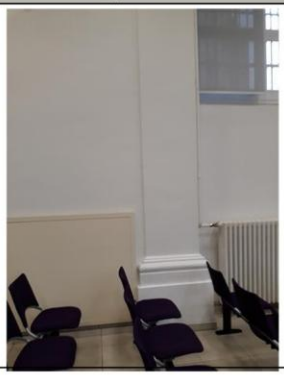
PRELEVEMENT : P011		
Nom du client	**Numéro de dossier**	**Pièce ou local**
MINISTÈRE DE LA JUSTICE	MINISTÈRE DE LA JUSTICE 63682 01.12.18	RDC - salle de jugement
Matériau	**Date de prélèvement**	**Nom de l'opérateur**
colle carrelage + ragreage - Peinture	01/12/2018	MOHAMED Mehdi
Localisation		**Résultat**
Plancher - Sol		Absence d'amiante
Emplacement

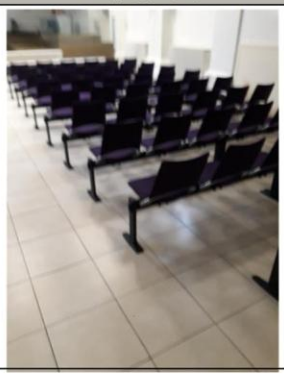
PRELEVEMENT : P012		
Nom du client	**Numéro de dossier**	**Pièce ou local**
MINISTÈRE DE LA JUSTICE	MINISTÈRE DE LA JUSTICE 63682 01.12.18	2ème - Dégagement n°4
Matériau	**Date de prélèvement**	**Nom de l'opérateur**
linoléum + colle + ragreage - Peinture	01/12/2018	MOHAMED Mehdi
Localisation		**Résultat**
Plancher - Sol		Absence d'amiante
Emplacement

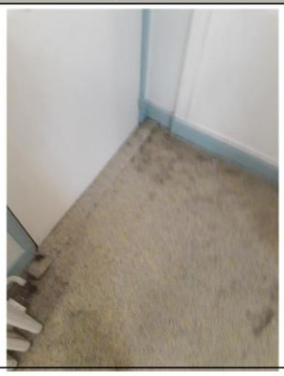
PRELEVEMENT : P013		
Nom du client	**Numéro de dossier**	**Pièce ou local**
MINISTÈRE DE LA JUSTICE	MINISTÈRE DE LA JUSTICE 63682 01.12.18	2ème - Dégagement n°4
Matériau	**Date de prélèvement**	**Nom de l'opérateur**
carreaux de plâtre + enduit - Peinture	01/12/2018	MOHAMED Mehdi
Localisation		**Résultat**
Mur - Mur F		Absence d'amiante
Emplacement

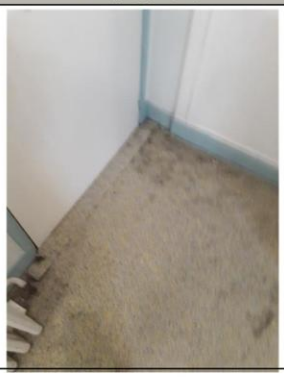
PRELEVEMENT : P014		
Nom du client	**Numéro de dossier**	**Pièce ou local**
MINISTÈRE DE LA JUSTICE	MINISTÈRE DE LA JUSTICE 63682 01.12.18	1er - Dégagement n°3
Matériau	**Date de prélèvement**	**Nom de l'opérateur**
dalle de sol + colle + ragreage - Peinture	01/12/2018	MOHAMED Mehdi
Localisation		**Résultat**
Plancher - Sol		Absence d'amiante
Emplacement

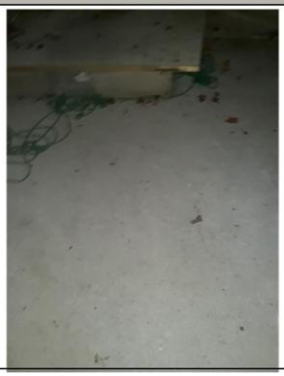
PRELEVEMENT : P018		
Nom du client	**Numéro de dossier**	**Pièce ou local**
MINISTÈRE DE LA JUSTICE	MINISTÈRE DE LA JUSTICE 63682 01.12.18	1er - Combles n°2
Matériau	**Date de prélèvement**	**Nom de l'opérateur**
Ragréage - Peinture	01/12/2018	MOHAMED Mehdi
Localisation		**Résultat**
Plancher - Sol		Absence d'amiante
Emplacement

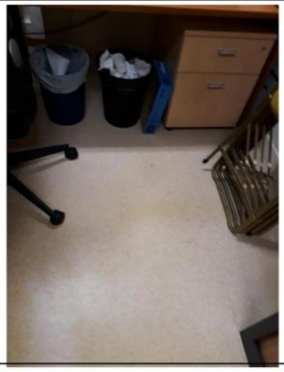
PRELEVEMENT : P023		
Nom du client	**Numéro de dossier**	**Pièce ou local**
MINISTÈRE DE LA JUSTICE	MINISTÈRE DE LA JUSTICE 63682 01.12.18	RDC - chargé de l'instruction
Matériau	**Date de prélèvement**	**Nom de l'opérateur**
linoléum + colle + ragréage	01/12/2018	MOHAMED Mehdi
Localisation		**Résultat**
Plancher - Sol		Absence d'amiante
Emplacement

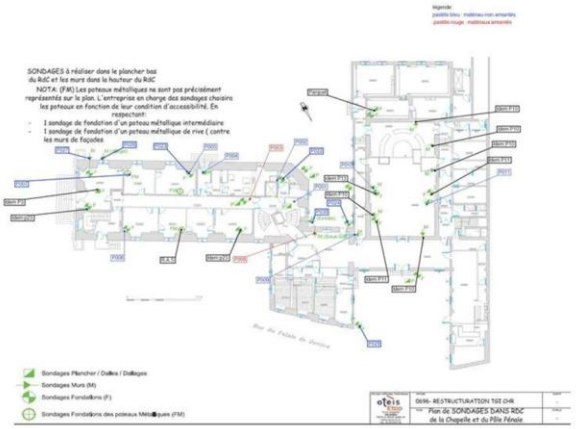
PLANCHE DE REPERAGE USUEL							
N° dossier :	MINISTÈRE DE LA JUSTICE 63682 01.12.18					Adresse de l'immeuble :	3 rue Saint Jacques 28000 CHARTRES
N° planche :	2/5	Version :	1	Type :	Plans		
Origine du plan :	Plans fournis par le client					Bâtiment – Niveau :	RDC - localisation des matériaux amiantés
