Rapport de mission de repérage des matériaux et produits contenant de l'amiante avant réalisation de travaux dans un immeuble bâti

11 rue du Cardinal Pie
(Bâtiment C)
28000 CHARTRES (France)

Référence du dossier : 2609CCETO - BI14640000000811

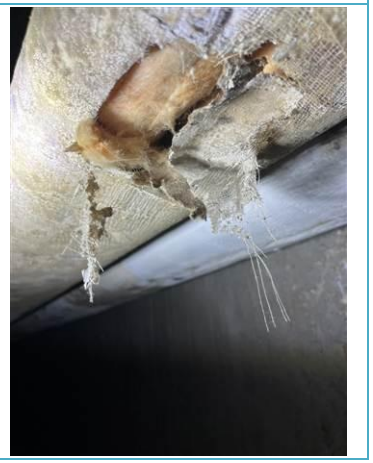
N° de prélèvements	N° de composant *1 & Description opérateur	Localisation	Composant de la construction	Date du prélèvement	Résultat de l'analyse	Photo
C016	Identifiant: ZPSO-013 Description: Ragréage et peinture sur rehausse	SS3 - Chaufferie	5 - Planchers et planchers techniques - Revêtements de sols	22/09/2026	Absence d'amiante	
C017	Identifiant: ZPSO-014 Description: Enduit plafond à base de ciment	SS3 - Degt	4 - Plafonds et faux plafonds - Plafonds	22/09/2026	Absence d'amiante	
C018	Identifiant: ZPSO-015 Description: Enduit poutre à base de ciment	SS3 - Degt	4 - Plafonds et faux plafonds - Poutres et charpentes	22/09/2026	Absence d'amiante	
C019	Identifiant: ZPSO-016 Description: Enduit à base de plâtre gaine de ventilation	SS3 - Archives	3 - Parois verticales intérieures - Gaines et coffres verticaux	22/09/2026	Absence d'amiante

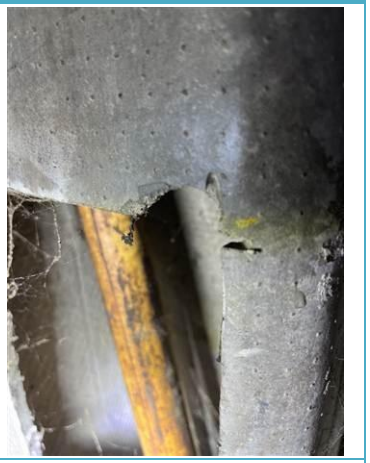
N° de prélèvements	N° de composant *1 & Description opérateur	Localisation	Composant de la construction	Date du prélèvement	Résultat de l'analyse	Photo
C020	Identifiant: ZPSO-011 Description: Enduit à base de ciment sur poteau	SS2 - Salle non affectée	3 - Parois verticales intérieures - Poteaux	22/09/2026	Absence d'amiante	
C021	Identifiant: ZPSO-012 Description: Enduit mural à base de ciment	SS2 - Salle non affectée	3 - Parois verticales intérieures - Murs et cloisons maçonnés	22/09/2026	Absence d'amiante	
C022	Identifiant: ZPSO-015 Description: Enduit poutre à base de ciment	SS2 - Salle non affectée	4 - Plafonds et faux plafonds - Poutres et charpentes	22/09/2026	Absence d'amiante	 
C023	Identifiant: ZPSO-014	SS2 - Salle non affectée	4 - Plafonds et faux plafonds - Plafonds	22/09/2026	Absence d'amiante
