Rapport de mission de repérage des matériaux et produits contenant de l'amiante à intégrer au dossier technique «amiante»

Nature du bâtiment : **Bâtiment**
Cat. du bâtiment : -
Etage : **Du R-2 au R+4**
Numéro de Lot : **NC**
Référence Cadastrale : **AB - 342**
Date du Permis de Construire : **Non Communiquée**
Adresse : **30 rue Rosa Bonheur**
77000 MELUN

Rapport N° : 60420 - CAF 77 - MAJ DTA A
Le repérage a été réalisé le : **15/10/2024**
Par : **PROUST Amaury**
N° certificat de qualification : **21-1280**
Date d'obtention : **18/03/2021**
Le présent rapport est établi par une personne dont les compétences sont certifiées par :
ABCIDIA CERTIFICATION
Domaine de Saint Paul - Bat: A6 - 4e étage - BAL N° 60011
102, route de Limours
78470 SAINT-RÉMY-LÈS-CHEVREUSE

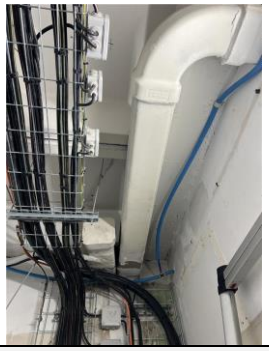
PRELEVEMENT : P001		
Emplacement

Nom du client	**Numéro de dossier**	**Pièce ou local**
CAF 77 - Melun	60420 - CAF 77 - MAJ DTA	4ème - L-4lt local technique
Matériau	**Date de prélèvement**	**Nom de l'opérateur**
Fibrociment	15/10/2024	PROUST Amaury
Localisation		
Conduit carré - Plafond		
Résultat amiante		
Présence d'amiante (Fibres d'amiante détectées de type : Chrysotile)		
Résultat de la grille d'évaluation		
Evaluation périodique

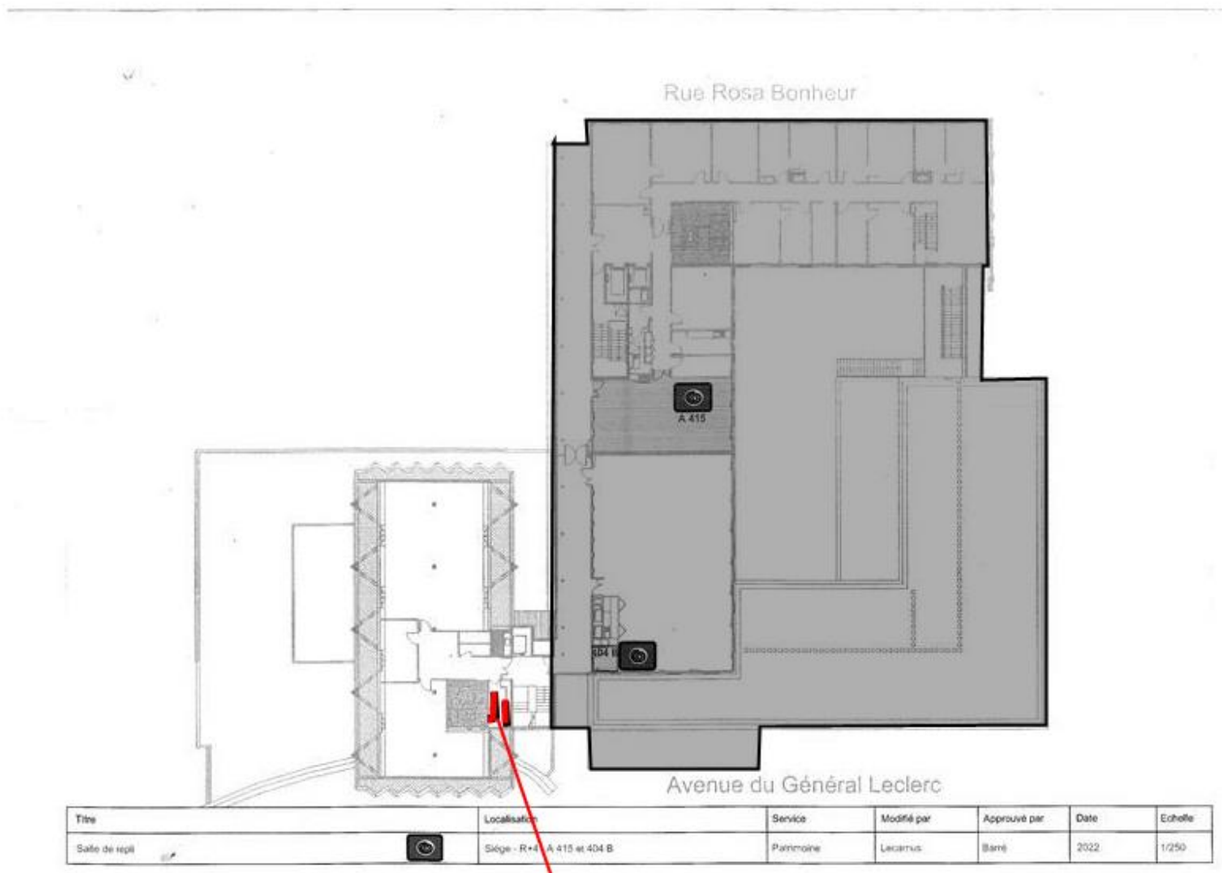
Client :	CAF 77 - Melun	Titre :	**R+4**
N° dossier :	60420 - CAF 77 - MAJ DTA		
N° planche :	7/7 Version : 0	Adresse :	30 rue Rosa Bonheur 77000 MELUN
Type :	Croquis		
Date :	01/10/2024	Bâtiment :	
Intervenant :	PROUST Amaury	Niveau :	
Origine du plan :	Cabinet de diagnostics	Commentaire :

N° Local	Local	Etage	Elément	Zone	Matériau / Produit	Liste	Critère(s) ayant permis de conclure	Etat de dégradation	Photo
119	L-4lt local technique	4ème	Conduit carré	Plafond	Fibrociment	B	Résultat d'analyse (P001)	Matériaux non dégradé

Conduit carré Plafond
Fibrociment
P001

EP - Evaluation périodique
