Pré-rapport de repérage amiante avant réalisation de travaux dans un immeuble bâti

Rapport N° : 34453766/S1/1/AM-RTV_V1

CAF 77

21-23 AVENUE DU GENERAL LECLERC
77000 MELUN

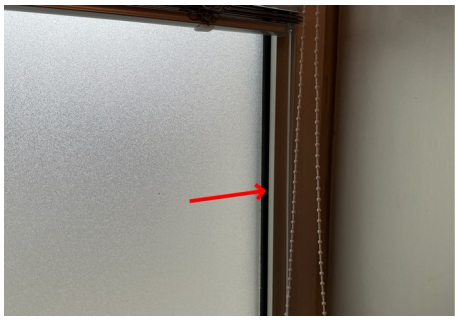
P13	ZPSO 9
Bâtiment Leclerc II -> RDC -> Bureaux

Menuiseries extérieures -> Mastic de vitrage

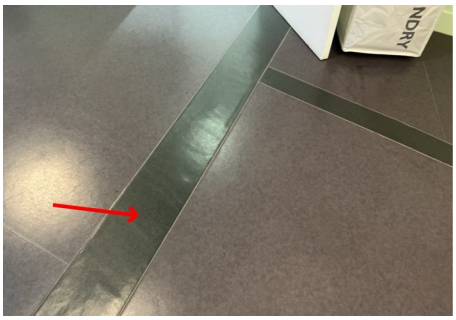
P14	ZPSO 8
Bâtiment Leclerc II -> RDC -> Salle repos

Revêtements de sol -> Sous-couches revêtements souples | Colles non bitumineuses | Ragréages

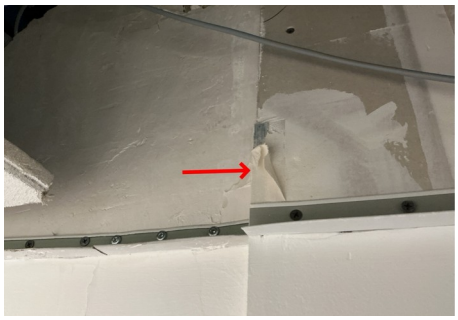
P19	ZPSO 12
Bâtiment Leclerc II -> RDC -> Circulation

Cloisons (légères et préfabriquées) -> Bandes calicot verticales

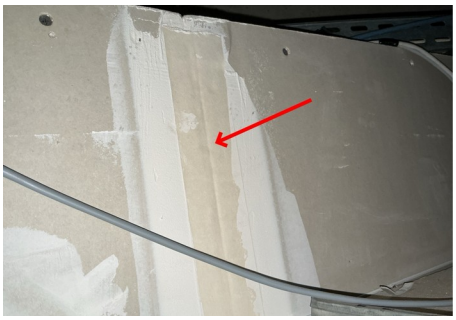
P20	ZPSO 12
Bâtiment Leclerc II -> RDC -> Circulation

Cloisons (légères et préfabriquées) -> Bandes calicot verticales

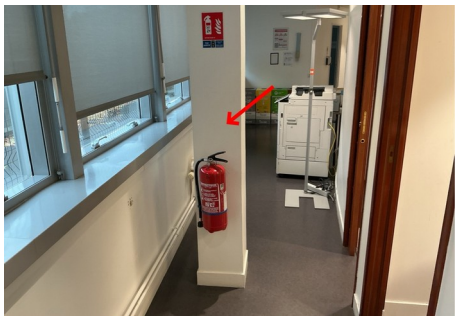
P23	ZPSO 14
Bâtiment Leclerc II -> RDC -> Circulation

Poteaux -> Enduits lissage/ragréage poteaux | Peintures poteaux

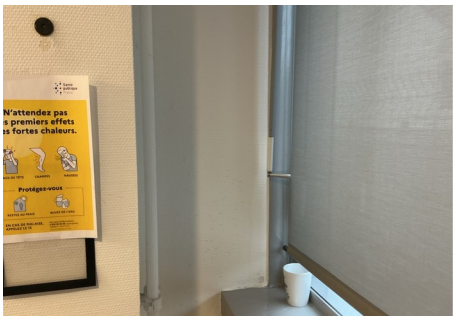
P32	ZPSO 21

Cloisons (légères et préfabriquées) -> Panneaux cloisons (Liste B) | Peinture cloisons

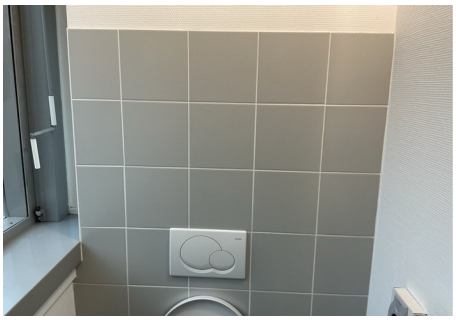
P34	ZPSO 22

Revêtements de murs, poteaux, cloisons, gaines, coffres -> Colles faïence | Joints faïence

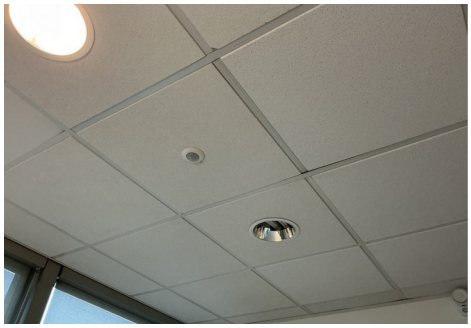
S4	ZPSO 23
Bâtiment Leclerc II -> RDC -> Sanitaire

Faux plafonds -> Panneaux (Liste A)

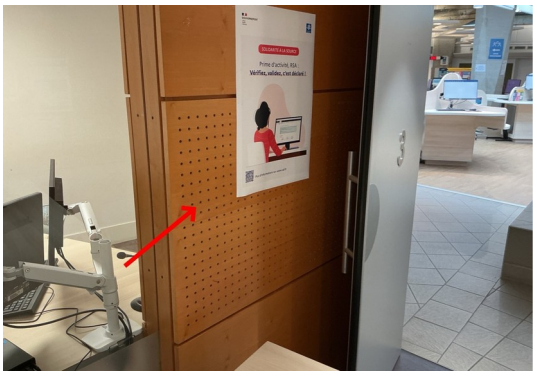
Bâtiment Leclerc II -> RDC	MA 1
Cloison bois bureau 1 à 8	
Cloison en bois demandant un démontage spécifique.

**Moyen d'accès à mettre à disposition avant les travaux :** Faire intervenir une entreprise spécialisée.

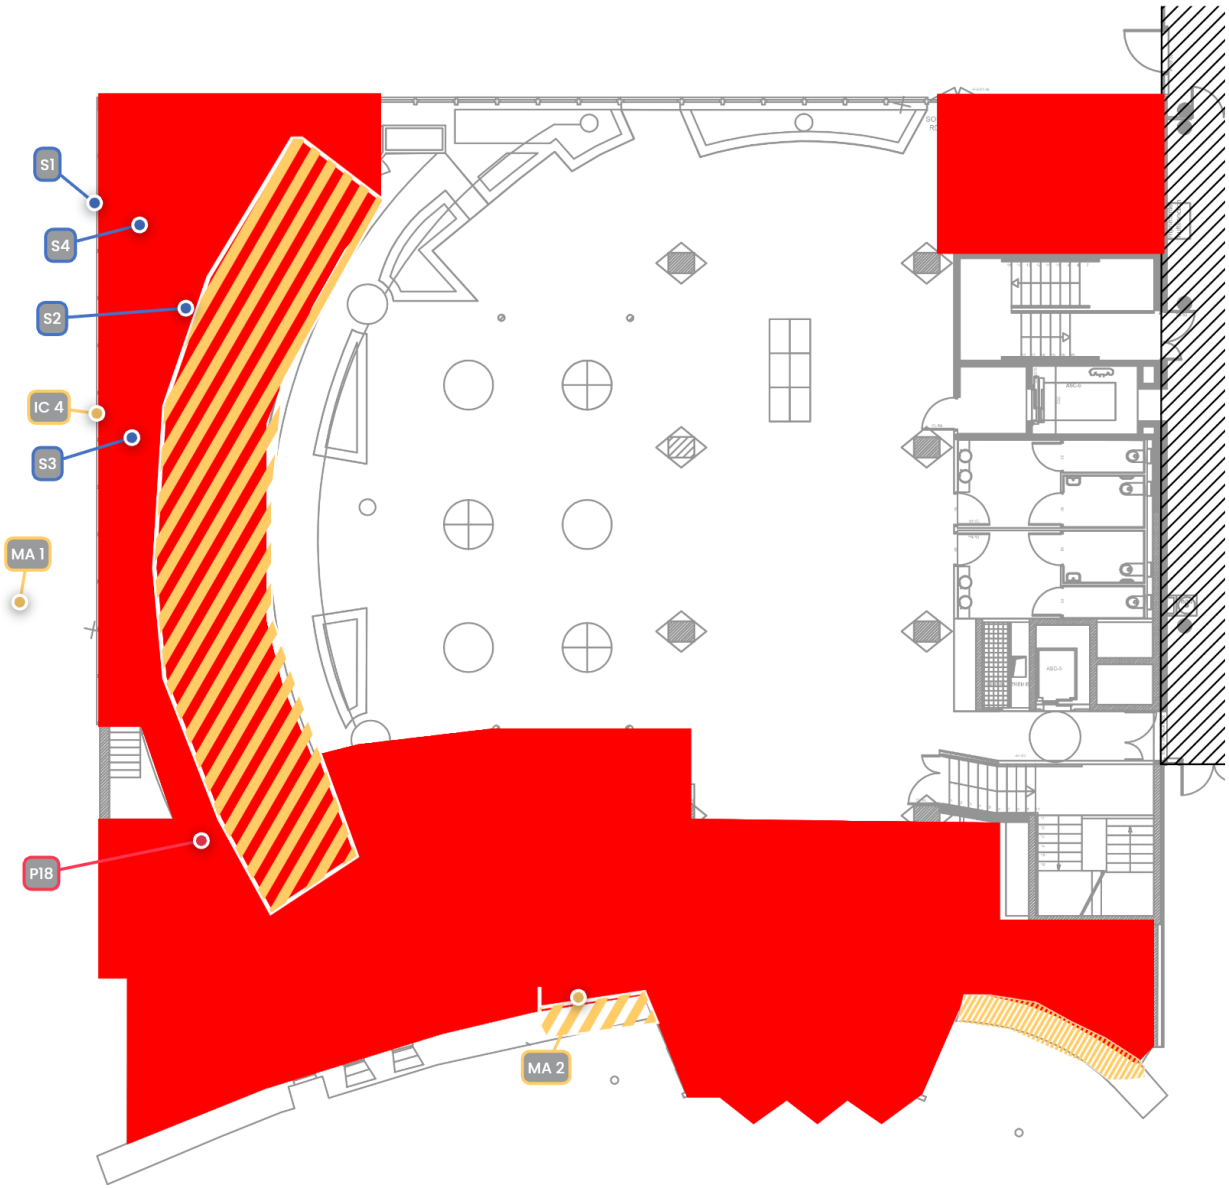
Zones cloisons inaccessibles

Zone avec mastic marron sur conduit de ventilation contenant des fibres d'amiante

Suite au retour des analyses discordant, il est recommandé de faire des prélèvements complémentaires sur les mastics des conduits de ventilations afin de mieux zoner les mastics positifs.

Aucun plan du réseau de ventilation n'a été fourni par le donneur d'ordre, une zone de celui-ci a donc été estimer, fournir un plan détailler des réseaux de ventilation pour un zonage précis.
