Affaire n°11.880.122.07299.00.S

LIEU D'INTERVENTION : C.A.F. CRETEIL.

DATE : 05/04/2011

ETAT MENTIONNANT LA PRESENCE OU L'ABSENCE DE MATERIAUX ET PRODUITS CONTENANT DE L'AMIANTE DANS LES IMMEUBLES BÂTIS

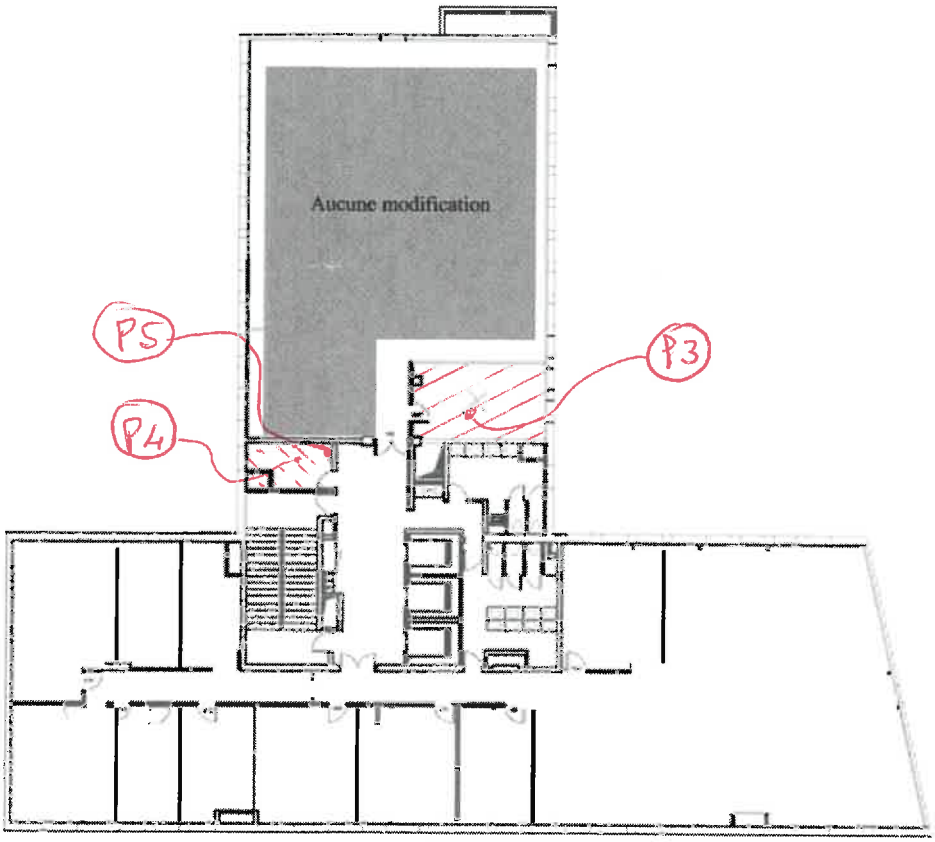
CRETEIL 6° étage

LOCALISATION	MATERIAUX ET PRODUITS
Gaine local informatique au 6ème étage.	Peinture.
« . »	« . »

LOCALISATION BATIMENT(S), ETAGE(S), LOCAUX OU ZONES HOMOGENES	MATERIAUX ET PRODUITS	VISUEL N° : Vxx ECHANTILLON N° : Exx	AVIS (NOTATION) 1-2-3-B-D
6 ème étage, local informatique .	Peinture sur gaine	E5.	B

Rapport d'essai N° 1063445-R01-Rév0
Date de réception : 12/04/2011
Désignation : échantillon 5 : peinture sur gaine, local informatique, 6ème étage
Examen visuel : matériau non fibreux suivant l'arrêté du 06 mars 2003
Description macroscopique : matériau non friable vert de type peinture sur plastique beige
Nombre de préparations : 5
Date de l'essai : 21/04/2011
N° Affaire: 11-880-122-07299-00-S

Conclusion de l'examen : *Présence de fibres d'amiante chrysotile*
Conservation de l'échantillon : 3 mois à compter de la date de ce courrier

« Concernant les matériaux contenant de l'amiante, il conviendra d'établir une analyse de risque et un mode opératoire pour éviter toute action pouvant libérer des fibres dans l'air (ponçage, frottement, perçage, découpage...). »
