Réf. client :
Rapport N°: 003209/2585333/1/1/1
Rapport établi le 10/06/2013

Rapport de repérage des matériaux et produits contenant de l'amiante avant réalisation de travaux (Article R1334-27 du Code de la Santé Publique)

Lieu d'intervention : **Immeuble CAF de Creteil (94)** Adresse : **2 Voie Félix Eboué** **94000 CRETEIL**	Propriétaire CAF du Val de Marne 2 Voix Félix Eboué Quartier de l'Echat 94033 CRETEIL Cedex
Date du constat : 18/03/2013 En présence de : Mr EL KHADIRI - Responsable Travaux CAF 94 Travaux de rénovation des locaux de réserves et du local infirmerie et du local polyvalent.	Donneur d'ordre CAF du Val de Marne 2 Voix Félix Eboué Quartier de l'Echat 94033 CRETEIL Cedex

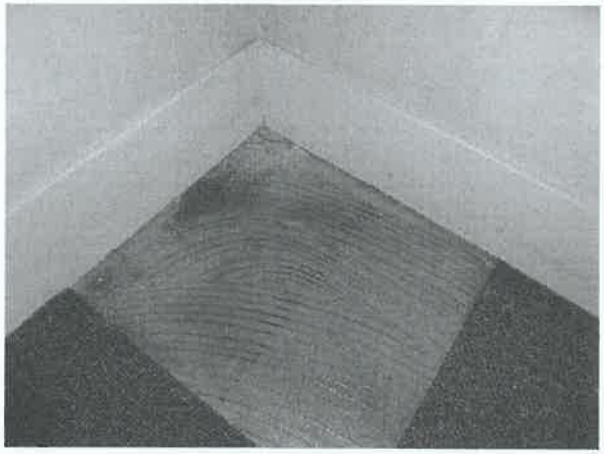
P1 : Lino + colle jaune + ragréage - Photo N°1

P2 : Dalles beige + colle noire + ragréage - Photo N° 2

P3 : Dalles beige + colle jaune + ragréage - Photo N°3

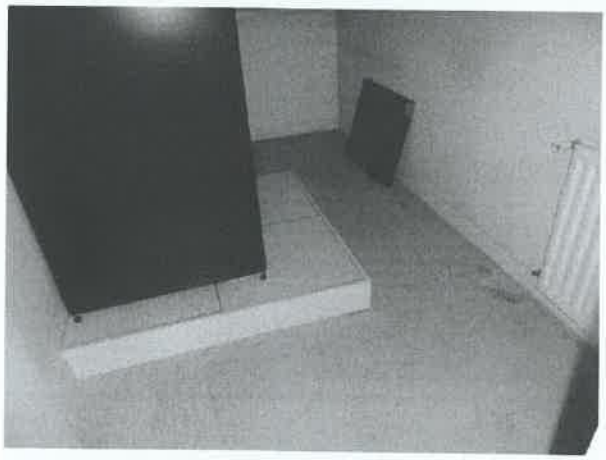
P7 : Dalles beige + colle + ragréage - Photo N°7

P8 : Dalles beige + colle + ragréage - Photo N°8

P9 : Dalles souple + colle + ragréage - Photo N° 9

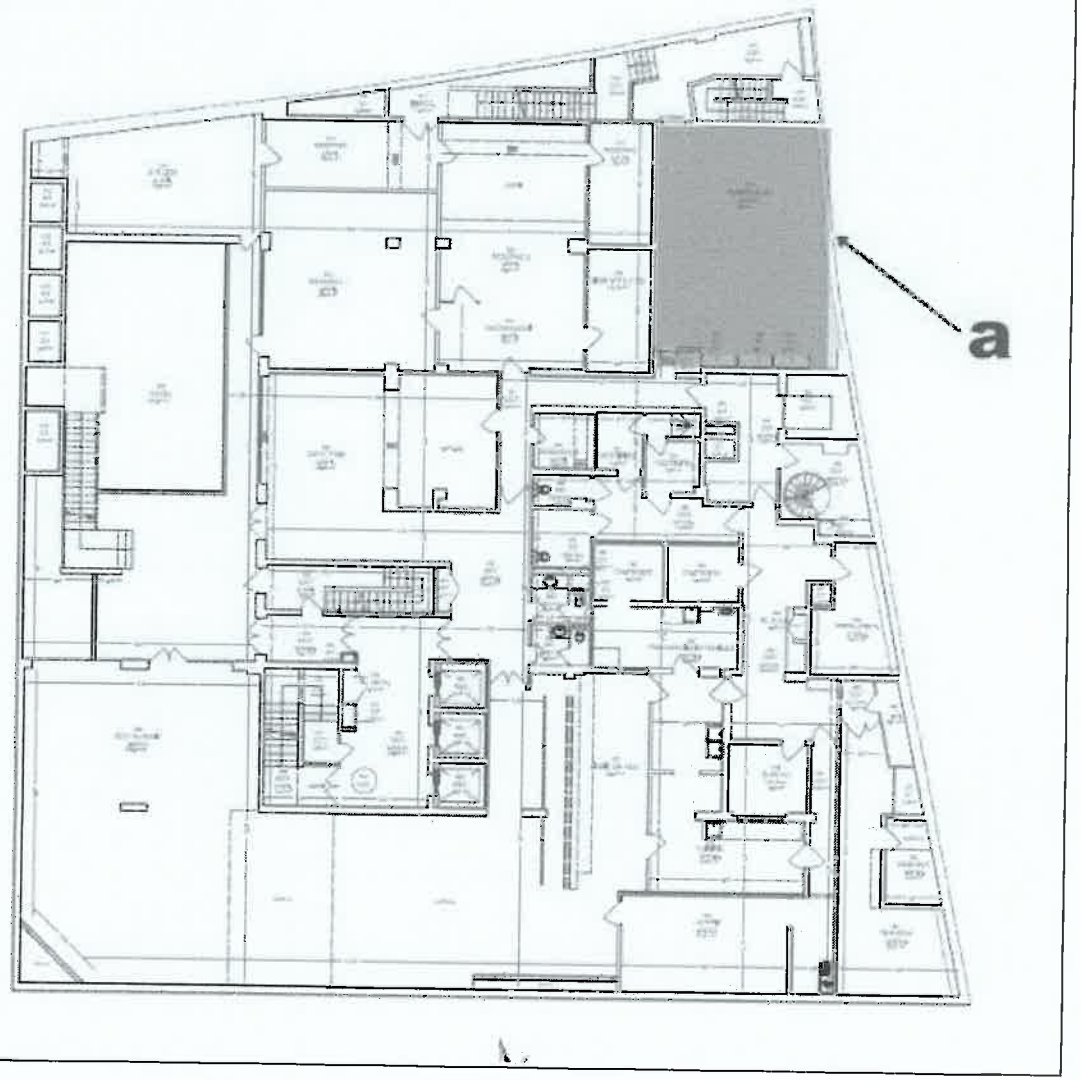
: Dalles de sol et colle en amiante
Local Polyvalent
