# RAPPORT D'ÉTUDE

## Diagnostic incendie du BSI des Douanes - Nîmes (30)

Investigations complémentaires

RAPPORT N° 56965.002.01.A

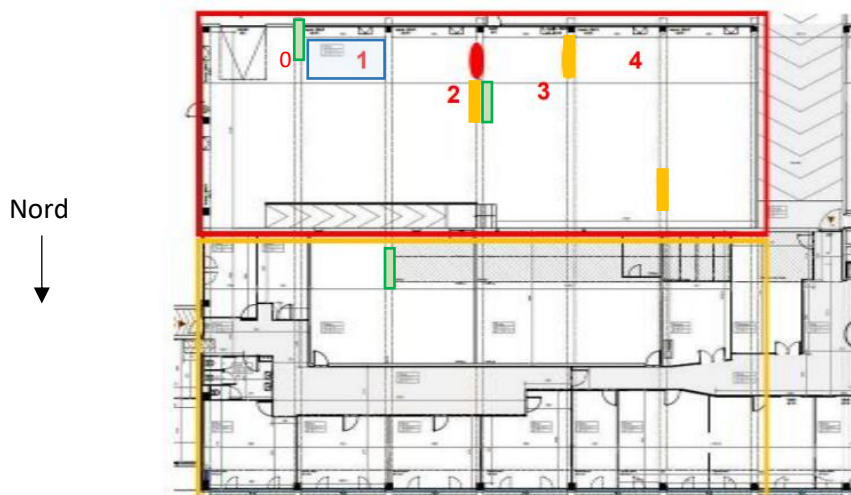
Fig. 1 : Vue en plan du bâtiment

La figure 1 présente la localisation des zones d'études reportées sur l'extrait de plan du bâtiment issu du document « Avis structure état des poutres suite incendie dans le garage » du 9 février 2024 établi par la société BETM. Les investigations ont été réalisées sur les poutres dénommées P0, P1 et P2 (encadrés vert) ainsi qu'en sous face de dalle entre P0 et P1 (encadré bleu). De plus, certaines investigations (radar + fenêtres mécaniques sur P2, P3 et P4) réalisées en mai 2024 sont également représentées car elles ont permis de déterminer le principe de ferrailage des poutres (encadrés orange).

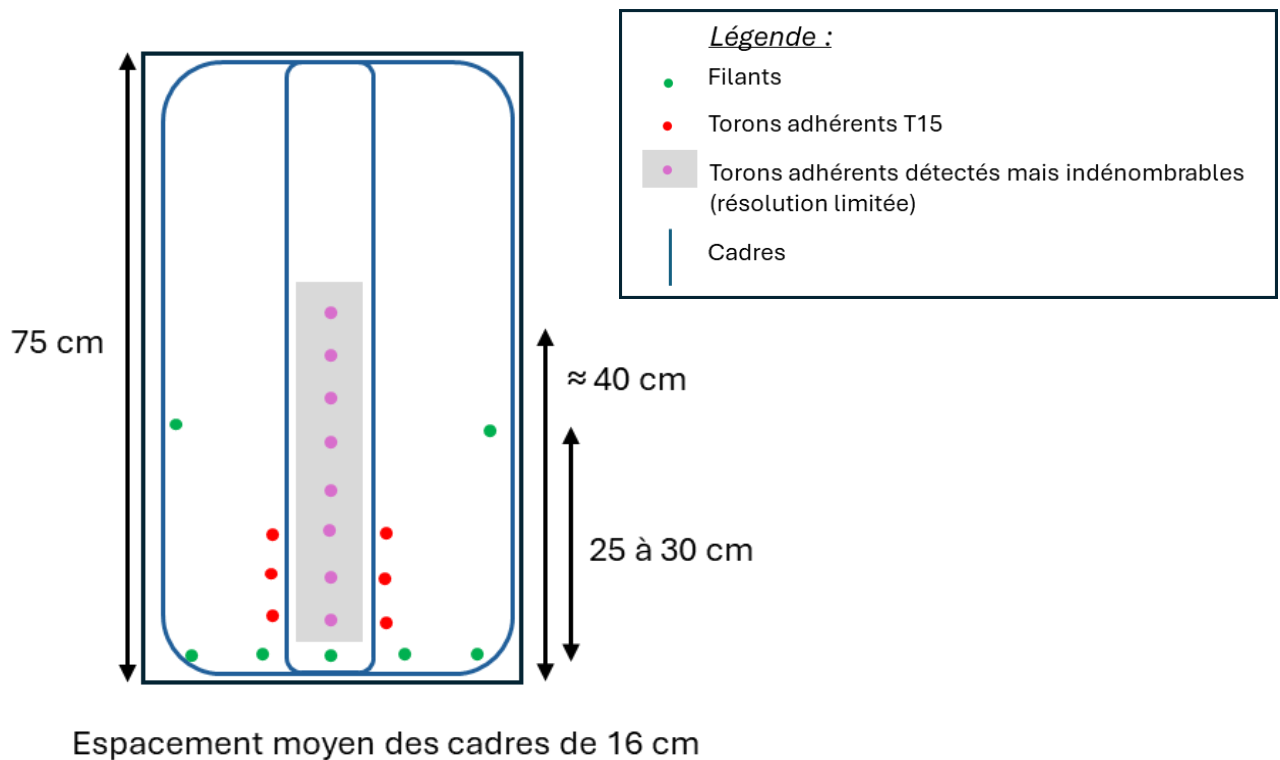
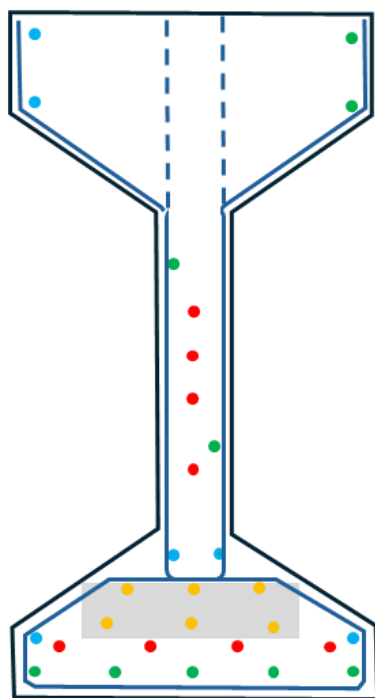
Fig. 6 : Coupe schématique du principe de ferrailage des poutres en about

Les mesures radar corrélées aux constants présentés dans le tableau 3 ont permis de déterminer différentes coupes types le long des poutres. A savoir une coupe type en about (Figure 6), une coupe type en partie courante, à environ 5 m de l'about (Figure 7) et une coupe type à mi travée (Figure 8).

Espacement des cadres et hauteur variable

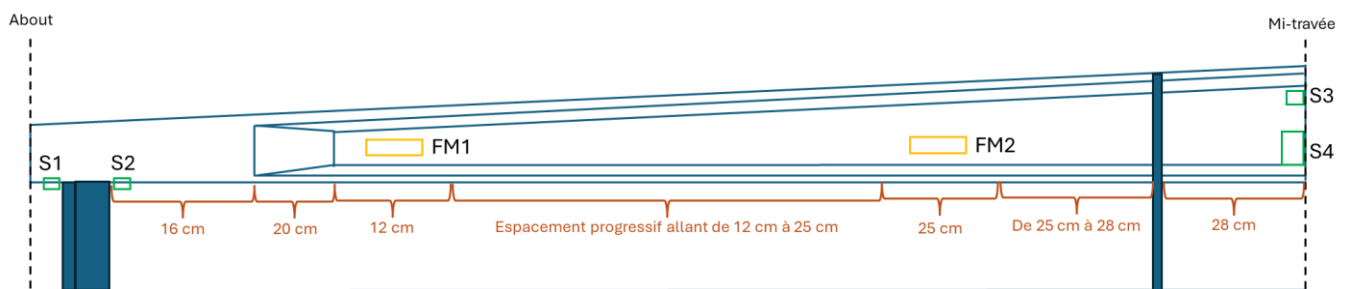
Fig. 9 : Espacements moyens des cadres sur la demi-longueur des poutres

L'espacement des cadres diffère sur la longueur de la poutre.

Les espacements mesurés sont reportés sur la Figure 9.

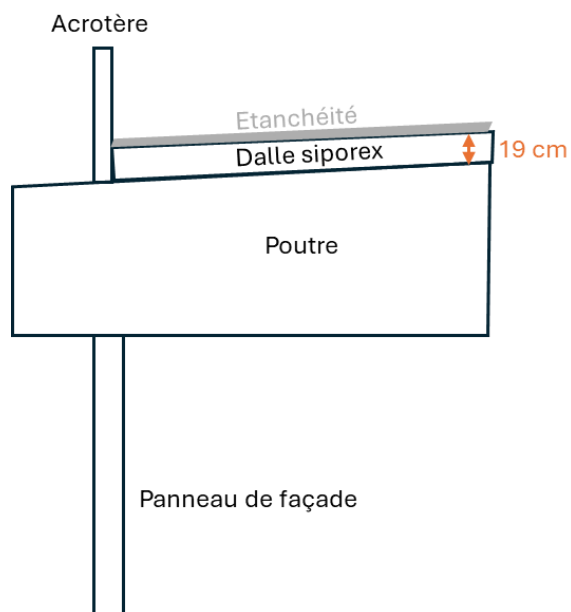
Fig. 110 : Schéma de principe de la dalle portée

Les investigations menées par le LERM (radar, percement traversant et observation depuis un échafaudage positionné en façade) ont permis de confirmer que les dalles portées sont en béton cellulaire (Siporex) armé et non en béton armé. Ces dalles supportent directement l'étanchéité.

Le schéma de principe de ce complexe est proposé en Figure 10. Il est également illustré par les photographies de la face supérieure (Figure 11) et inférieure de la dalle (Figure 12).

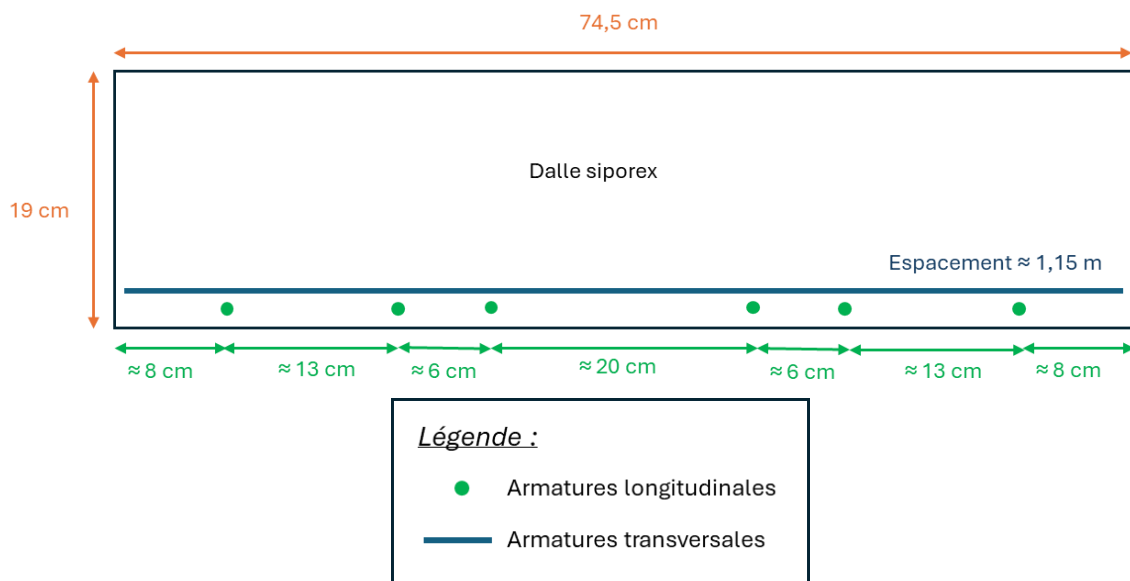
Fig. 13 : Coupe schématique du principe de ferrailage des dalles portées

La coupe type des dalles portées est par ailleurs fournis en Figure 13.

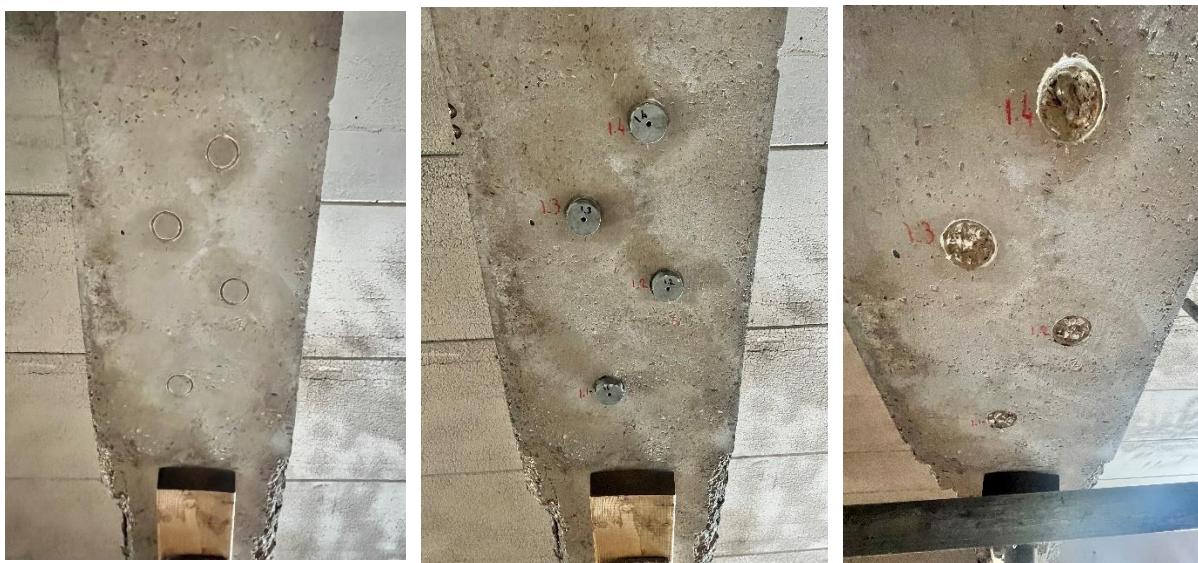
Fig. 14 : Illustration des différentes étapes de l'essai d'adhérence

Une zone dégradée en sous-face de la poutre P2 a fait l'objet d'essais d'adhérence par traction directe, directement réalisés sur le béton par l'intermédiaire de la pose de 4 plots.

Une illustration de la zone de réalisation des essais est présentée sur la figure 14.
