# RAPPORT D'ÉTUDE

Diagnostic incendie du BSI des Douanes -  
Nîmes (30)

RAPPORT N° 56965.001.01.A

ARLES, LE 24 MAI 2024

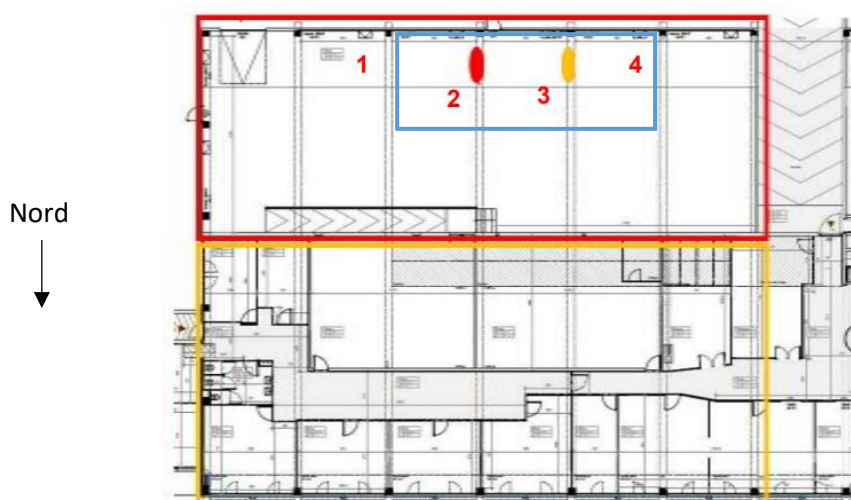
D'après les données d'entrée, l'incendie a eu lieu au niveau des véhicules stationnés entre les poutres P1 et P4 (cf. encadré bleu en Fig.1), toutefois les poutres ayant été nettoyées par sablage en amont de notre intervention nous n'avons pas pu définir visuellement la zone d'influence de l'incendie (élimination des traces de suie). Le choix des poutres a donc été fait suite aux constats des désordres observés en surface des parements des poutres, à savoir que nous avons sélectionnés la poutre P2 comme étant la poutre dégradée, P3 comme étant la poutre intermédiaire et P4 la poutre de référence (poutre visuellement saine).

Fig. 1 : Vue en plan du bâtiment

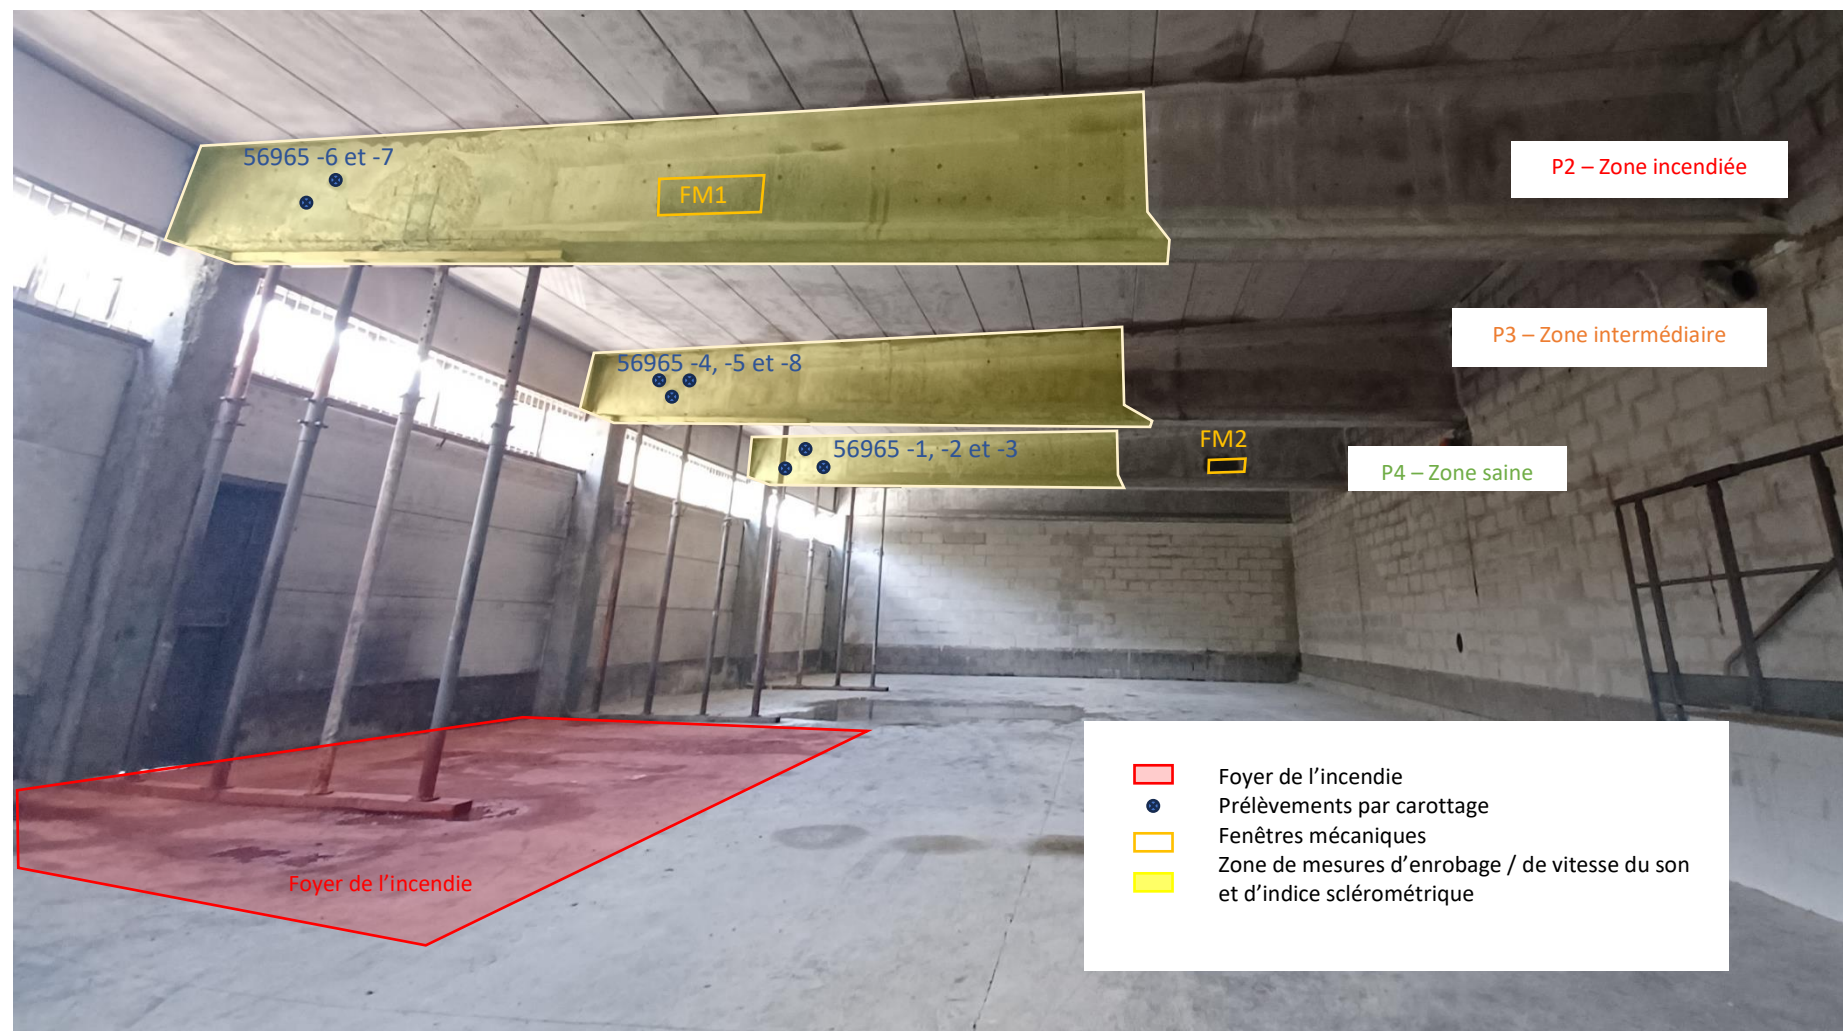
Fig. 5 : Localisation des investigations sur site

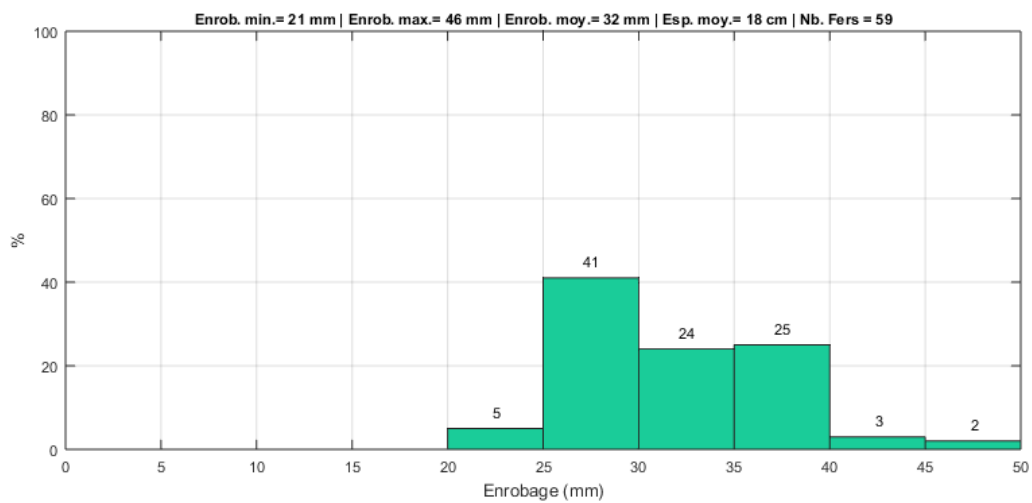
Fig. 8 : Enrobage des cadres du bloc d'about de la poutre P3 – Zone intermédiaire

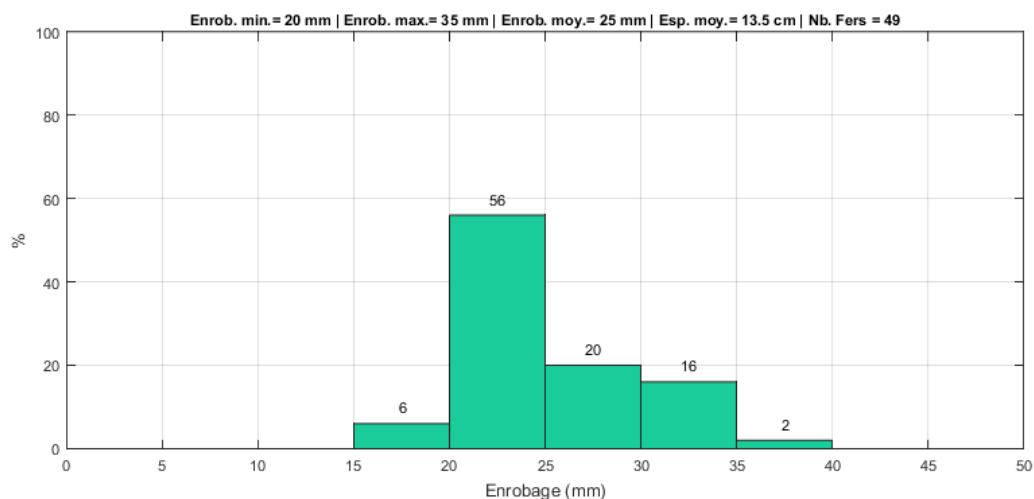
Fig. 9 : Enrobage des cadres de l'âme de poutre de P3 – Zone intermédiaire

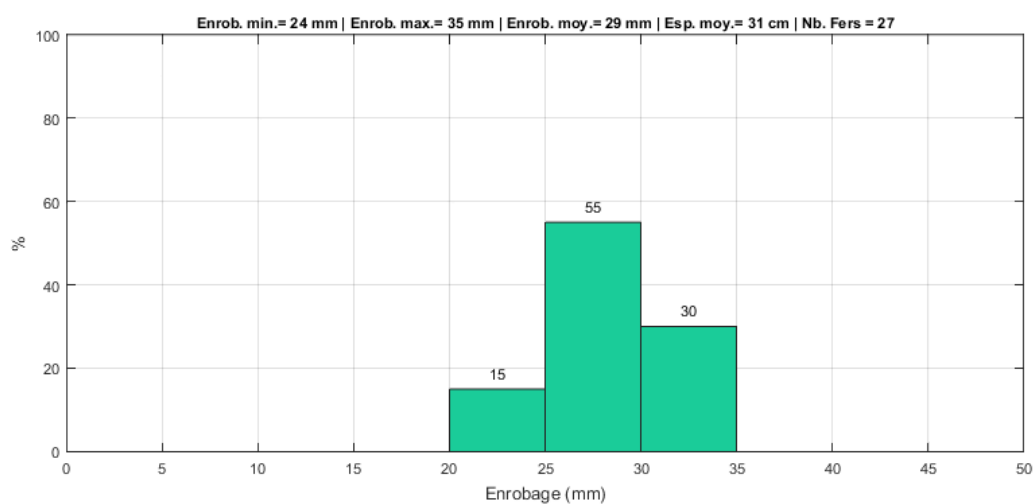
Fig. 10 : Enrobage des cadres du bloc d'about de la poutre P4 – Zone visuellement saine

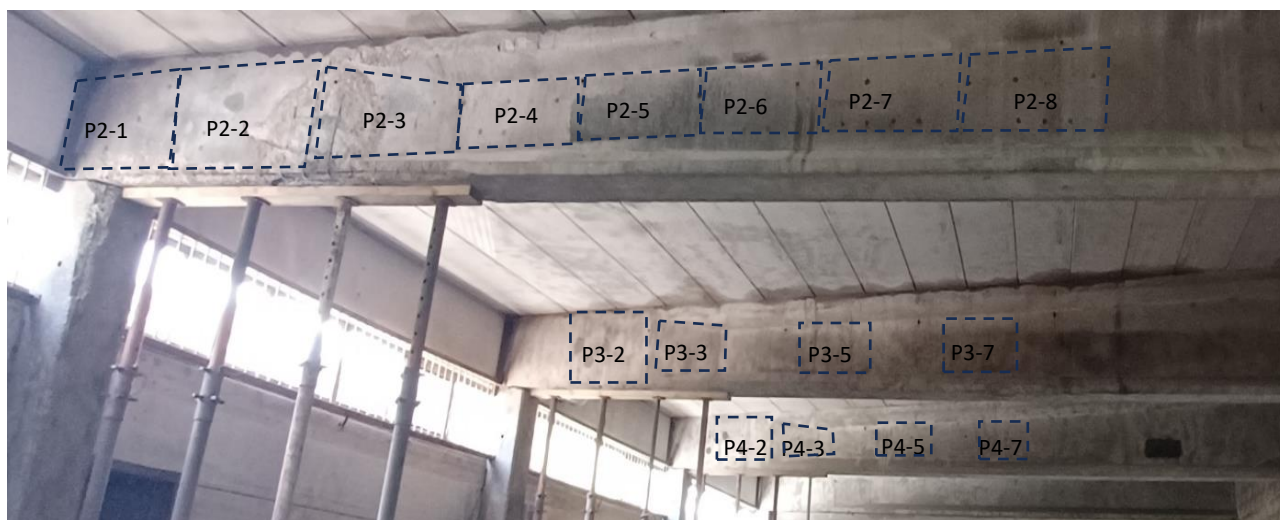
En ce qui concerne l'auscultation sonique, des zones d'environ 1 m de largeur ont été implantées en partant de l'about et jusqu'à minima la mi-travée de la poutre afin de s'éloigner du foyer de l'incendie. Les mesures ont ensuite été réalisées dans ces zones par le biais de mesures directes (par transparence) suivant un espacement d'environ 20 cm dans les deux directions (cf zonages en Figure 11).

Fig. 11 : Localisation des zones de mesure de vitesse du son

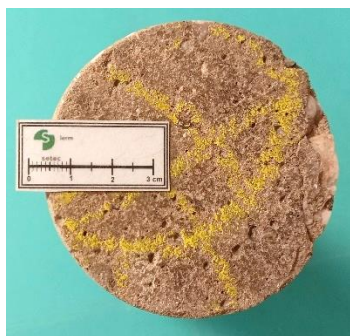
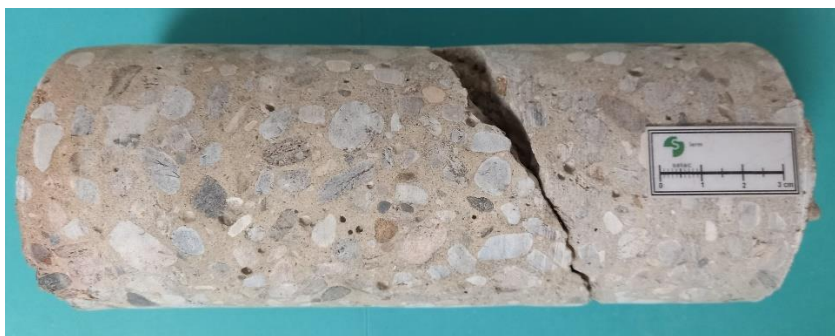
56965-5		Carotte présentant des caractéristiques similaires à l'échantillon 56965-4. Aucun granulat n'affleure en surface. Le front rosé s'étend jusqu'à 10 mm de profondeur et le front beige jusqu'à $\approx 35$ mm. Une fissure en écaille s'étend jusqu'à une profondeur de 30 mm. Rupture cohésive de 95 à 145 mm de profondeur.	m = 1,89 kg $\varnothing = 75$ mm L = 190 mm
56965-6	Zone incendiée (Poutre 2)	Carotte présentant des caractéristiques similaires à l'échantillon 56965-4. Une portion de la surface est gris foncé et des granulats affleurent, l'autre est dégradée sur 4 à 8 mm d'épaisseur. Le front rosé, davantage marqué, s'étend jusqu'à 10 mm et le front beige jusqu'à $\approx 30$ mm. Rupture cohésive de 40 à 80 mm de profondeur.	m = 1,86 kg $\varnothing = 75$ mm L = 185 mm
56965-7		Carotte présentant des caractéristiques similaires à l'échantillon 56965-4. Une portion de la surface est gris clair et peu de granulats affleurent, l'autre est dégradée sur 5 mm d'épaisseur. Une fissure est visible sur surface. Le front rosé s'étend jusqu'à 10 mm de profondeur et le front beige jusqu'à 30 à 35 mm.	m = 1,88 g $\varnothing = 75$ mm L = 190 mm

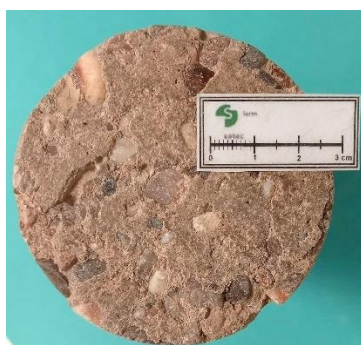
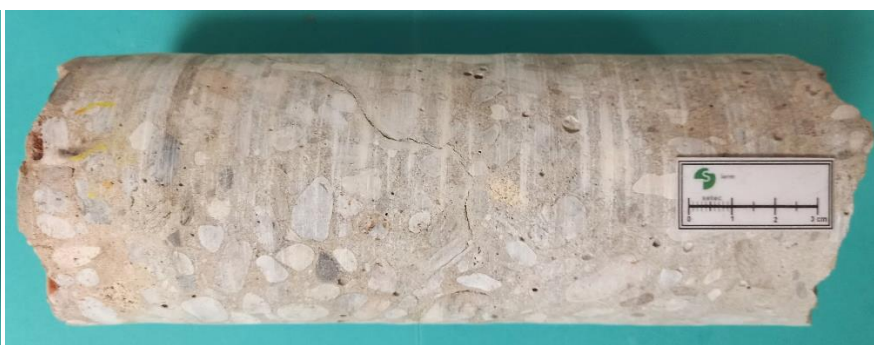
56965-8	Zone intermédiaire (Poutre 3)	Carotte présentant des caractéristiques similaires à l'échantillon 56965-4. Des granulats affleurent en surface. Une fissure en écaille s'étend jusqu'à 110 mm de profondeur. Le front rosé s'étend jusqu'à 15 mm de profondeur et le front beige jusqu'à 30 à 35 mm.	m = 1,180kg $\varnothing = 75$ mm L = 180 mm

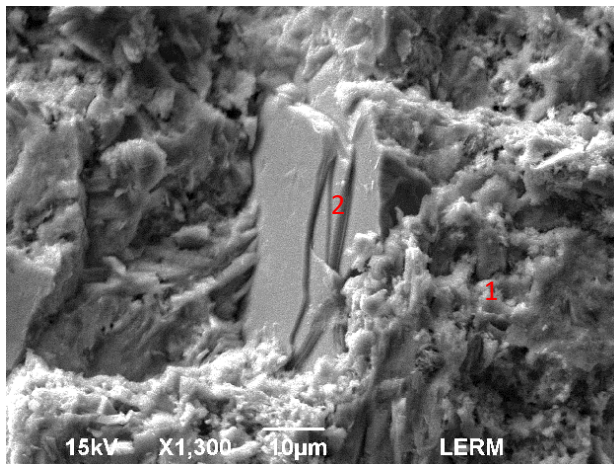
L'échantillon témoin **56965-1a**, de teinte visuellement grise, se caractérise par une microstructure microporeuse et par une bonne cohésion générale entre la pâte de ciment et les granulats siliceux. La matrice cimentaire se compose essentiellement de silicates de calcium hydratés (C-S-H) granuleux accompagnés par de nombreux amas massifs de portlandite ( $\text{Ca(OH)}_2$ ), d'aluminates et de mono-sulfo-aluminates de calcium hydratés (AFm). Quelques amas d'ettringite aciculaire sont également détectés dans certains micropores de la matrice cimentaire.

Fig. 31 : Microscopie électronique à balayage. Echantillon 56965-1a  
**Détail de la matrice cimentaire**  
 1 : C-S-H granuleux, 2 : portlandite massive

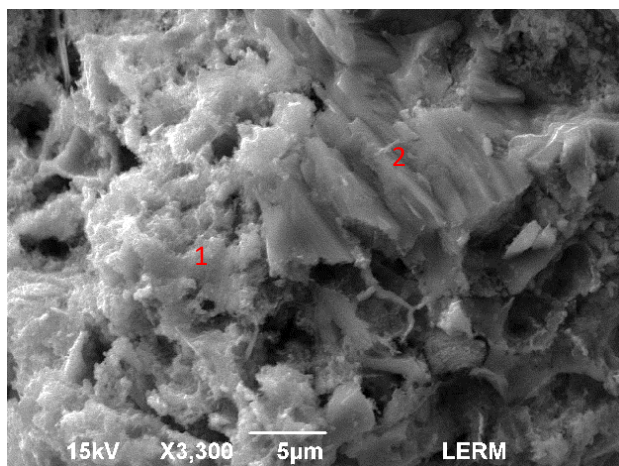
De plus, l'échantillon **56965-1c** renferme également quelques microfissures intergranulaires dans la matrice cimentaire.

Fig. 40 : Microscopie électronique à balayage. Echantillon 56965-1c  
**Détail de la matrice cimentaire**  
 1 : C-S-H microporeux, 2 : portlandite massive

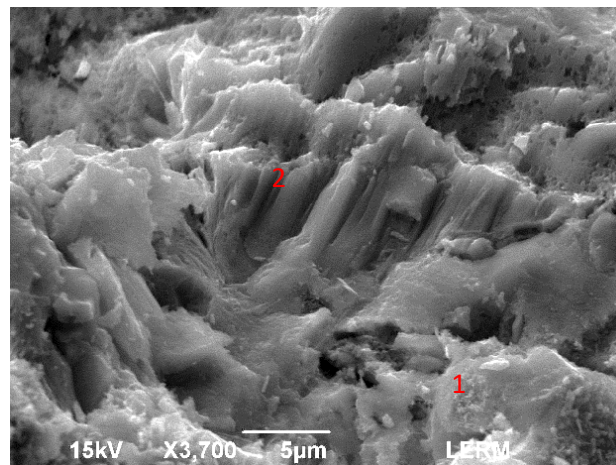
Les échantillons **56965-1d et 1e** montrent une teinte visuellement rosâtre. Les hydrates apparaissent relativement transformés, amorphisés et sont associés à quelques amas de portlandite partiellement dissoute, caractérisée par des cristaux amincis plus ou moins fibreux. Dans l'échantillon **56965-1d**, ces amas sont également accompagnés par des amas de portlandite plus massifs, semblables aux cristaux rencontrés dans les échantillons **56965-1a à 1c**.

Fig. 44 : Microscopie électronique à balayage. Echantillon 56965-1d  
**Détail de la matrice cimentaire**  
 1 : C-S-H microporeux, 2 : portlandite partiellement dissoute

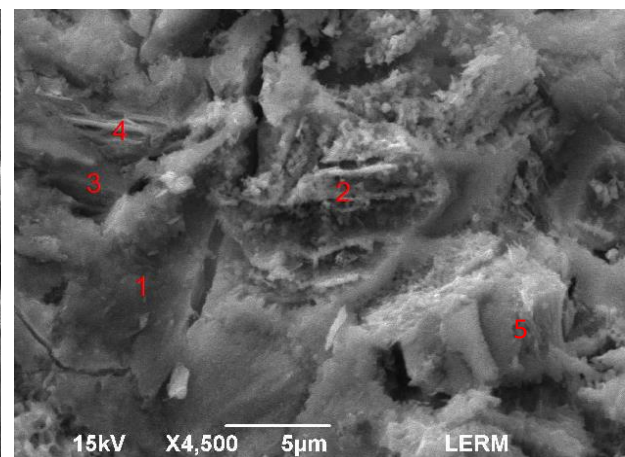
Fig. 46 : Microscopie électronique à balayage. Echantillon 56965-1e  
**Détail de la matrice cimentaire**  
 1 : C-S-H granuleux, 2 : chaux carbonatée, 3 : aluminates de calcium hydratés, 4 : AFm, 5 : portlandite transformée

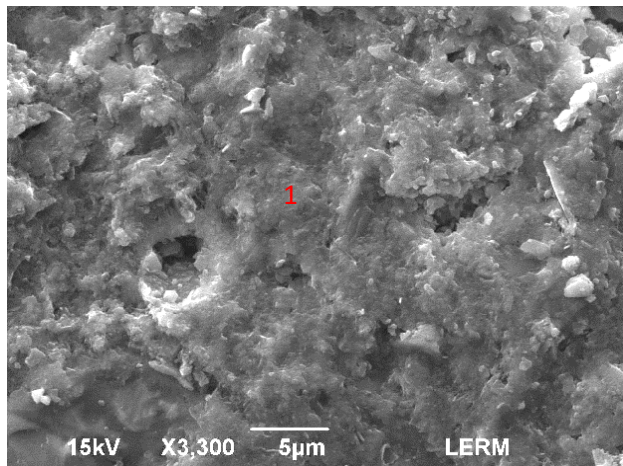
Fig. 47 : Microscopie électronique à balayage. Echantillon 56965-3  
**Détail des hydrates à environ 10 µm de la surface du béton**  
 1 : C-S-H granuleux

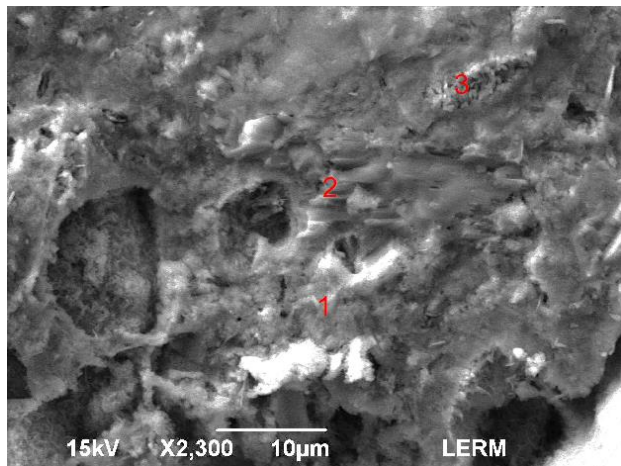
Fig. 49 : Microscopie électronique à balayage. Echantillon 56965-3  
**Détail des hydrates à environ 5 mm de la surface du béton**  
 1 : C-S-H granuleux, 2 : portlandite massive,  
 3 : ettringite aciculaire dans une microporosité

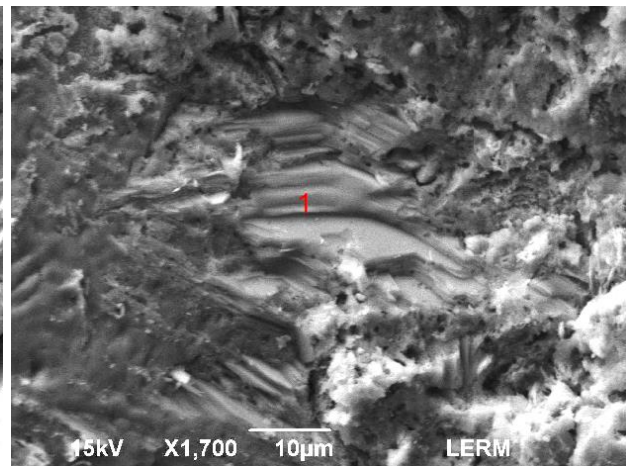
Fig. 50 : Microscopie électronique à balayage. Echantillon 56965-3  
**Détail des hydrates à environ 20 mm de la surface du béton**  
 1 : portlandite massive

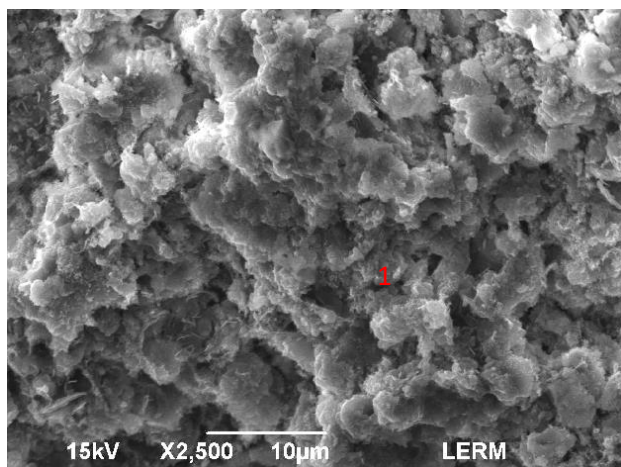
Fig. 51 : Microscopie électronique à balayage. Echantillon 56965-4  
**Détail des hydrates carbonatés, à environ 200 µm de la surface du béton**  
 1 : C-S-H micro-granuleux renfermant l'élément chlore en traces

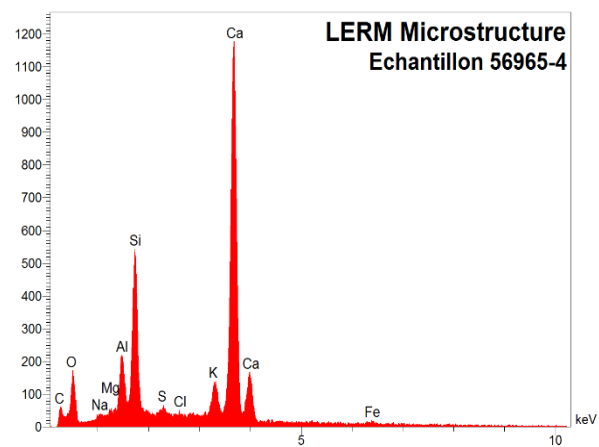
Fig. 52 : Analyse élémentaire par spectrométrie X à dispersion d'énergie au point 1 de la figure précédente

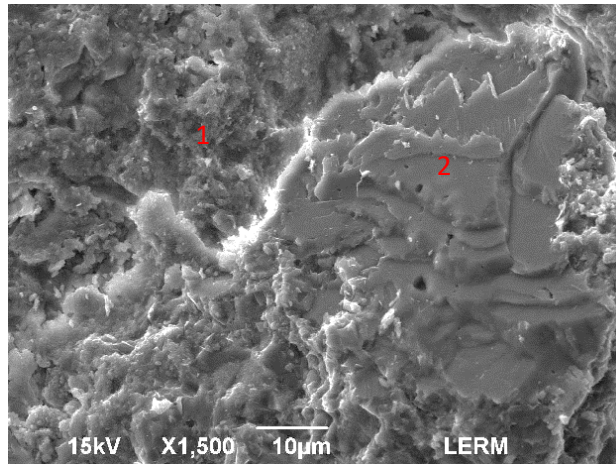
**Fig. 53 : Microscopie électronique à balayage. Echantillon 56965-4**  
**Détail des hydrates à environ 300 µm de la surface du béton**  
 1 : C-S-H granuleux, 2 : portlandite massive

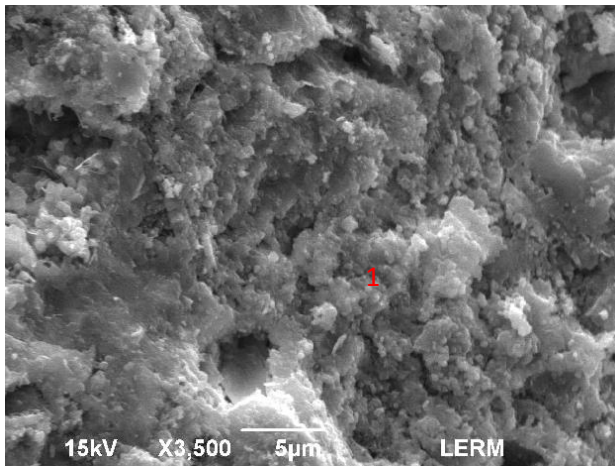
**Fig. 54 : Microscopie électronique à balayage. Echantillon 56965-4**  
**Détail des hydrates à environ 3 mm de la surface du béton**  
 1 : C-S-H carbonatés

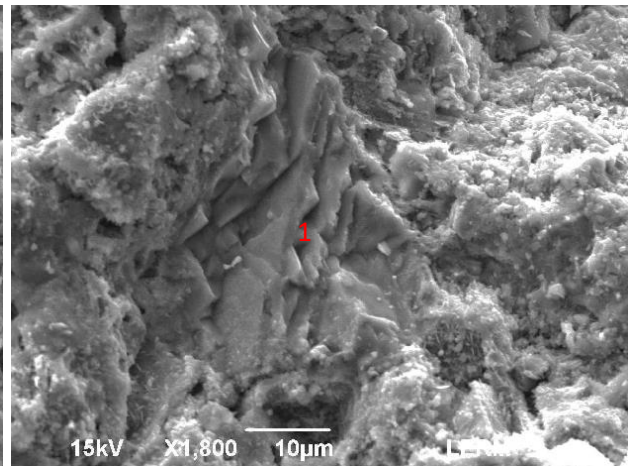
**Fig. 55 : Microscopie électronique à balayage. Echantillon 56965-4**  
**Détail des hydrates à environ 4 mm de la surface du béton**  
 1 : portlandite massive

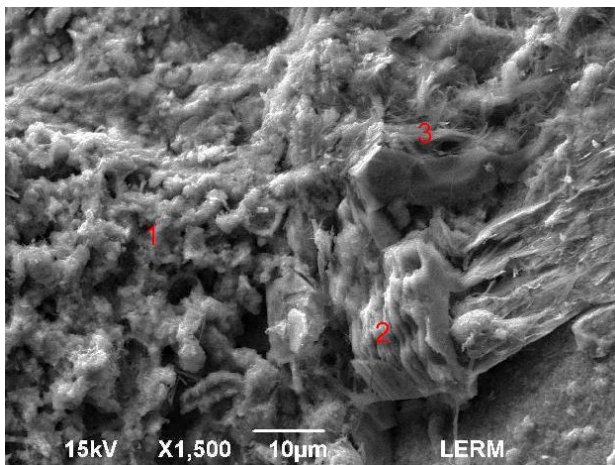
**Fig. 56 : Microscopie électronique à balayage. Echantillon 56965-4**  
**Détail des hydrates à environ 15 mm de la surface du béton**  
 1 : C-S-H microporeux, 2 : portlandite partiellement dissoute,  
 3 : ettringite aciculaire

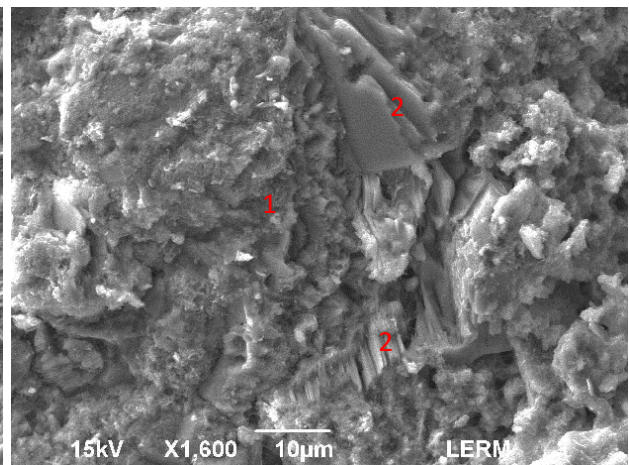
**Fig. 57 : Microscopie électronique à balayage. Echantillon 56965-4**  
**Détail des hydrates à environ 30 mm de la surface du béton**  
 1 : C-S-H granuleux, 2 : portlandite massive

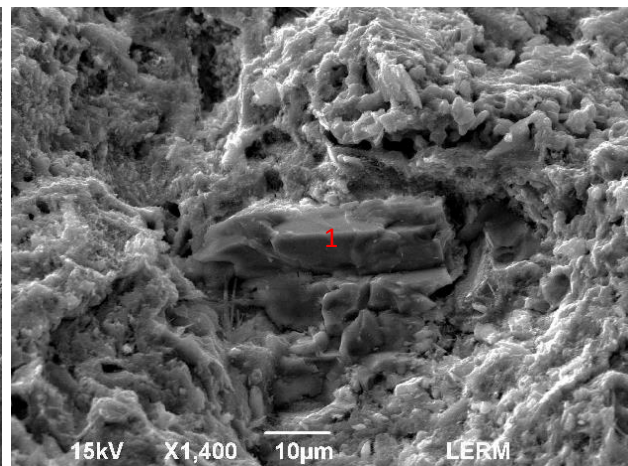
- l'échantillon **56965-6** se distingue par la présence d'une **frange de surface altérée**, marquée par la présence d'une matrice cimentaire peu cohésive, microfissurée, carbonatée et renfermant une faible proportion de chlore diffus sur une **épaisseur de 1 mm environ**. De nombreux granulats sont également observés en surface du béton, en proportion plus importante que dans l'échantillon **56965-4**. Dans cette frange altérée, les C-S-H présentent des signes d'une transformation avancée, d'aspect microporeux à amorphisé, et les autres hydrates ne sont plus observés ou de manière plus ou moins résiduelle, en particulier pour certains cristaux de portlandite. Cette frange apparaît relativement similaire aux échantillons confectionnés en laboratoire **56965-1d et 1e** (traitement thermique supérieure à 400°C).  
En dessous, une **frange intermédiaire** est identifiée jusqu'à une **profondeur de 10 mm environ** depuis la surface du béton. La portlandite y est souvent dégradée (cristaux amincis plus ou moins fibreux) mais elle coexiste, notamment en partie interne de cette zone, avec des faciès plus massifs, semblables aux cristaux rencontrés plus à cœur. Les C-S-H apparaissent également moins dégradés mais présentent toujours une microstructure assez différente de ceux rencontrés plus en profondeur. Au-delà de cette zone intermédiaire, la matrice reprend une microstructure semblable à celle décrite à cœur,

Fig. 61 : Microscopie électronique à balayage. Echantillon 56965-6  
**Détail des hydrates à environ 8 mm de la surface du béton**  
 1 : portlandite massive

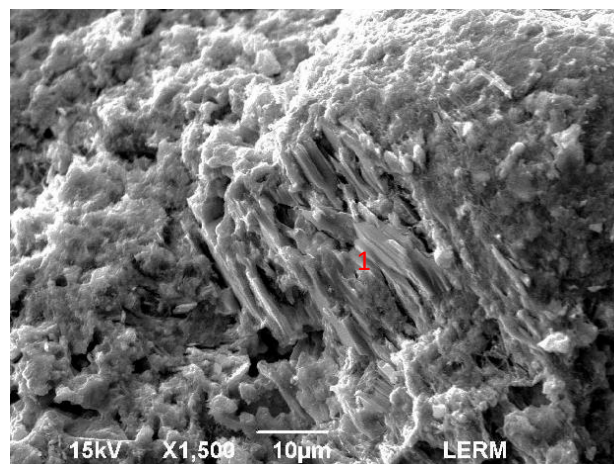
Fig. 62 : Microscopie électronique à balayage. Echantillon 56965-6  
**Détail des hydrates à environ 45 mm de la surface du béton**  
 1 : portlandite massive
