**DIAGNOSTIC STRUCTUREL**  
**FAISABILITE DE RENFORT DES PLANCHERS**

REAMENAGEMENT DU CHATEAU BOIS PREAU  
 1 AVENUE DE L'IMPERATRICE  
 92500 Rueil-Malmaison

**RAPPORT N°10.3.1174/1**

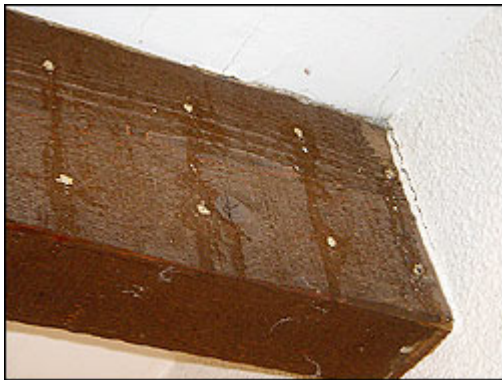
Encastrement percé et injecté d'une poutre, dans le cadre d'un traitement préventif des bois.

Dans le cas présent, les traces de vrillettes restant infimes, nous ne conseillons qu'un traitement de prévention des bois selon les normes QUALIBAT.

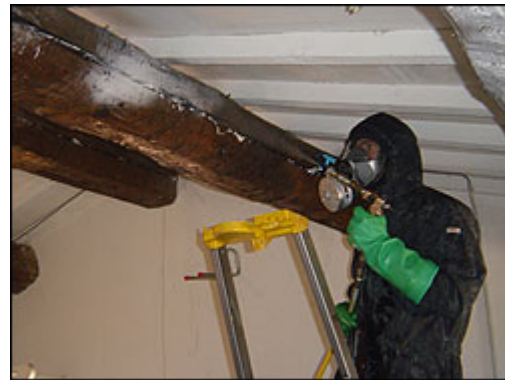
Pulvérisation des bois dans le cadre d'un traitement préventif. Traitement de la surface ainsi que des fissures des poutres.

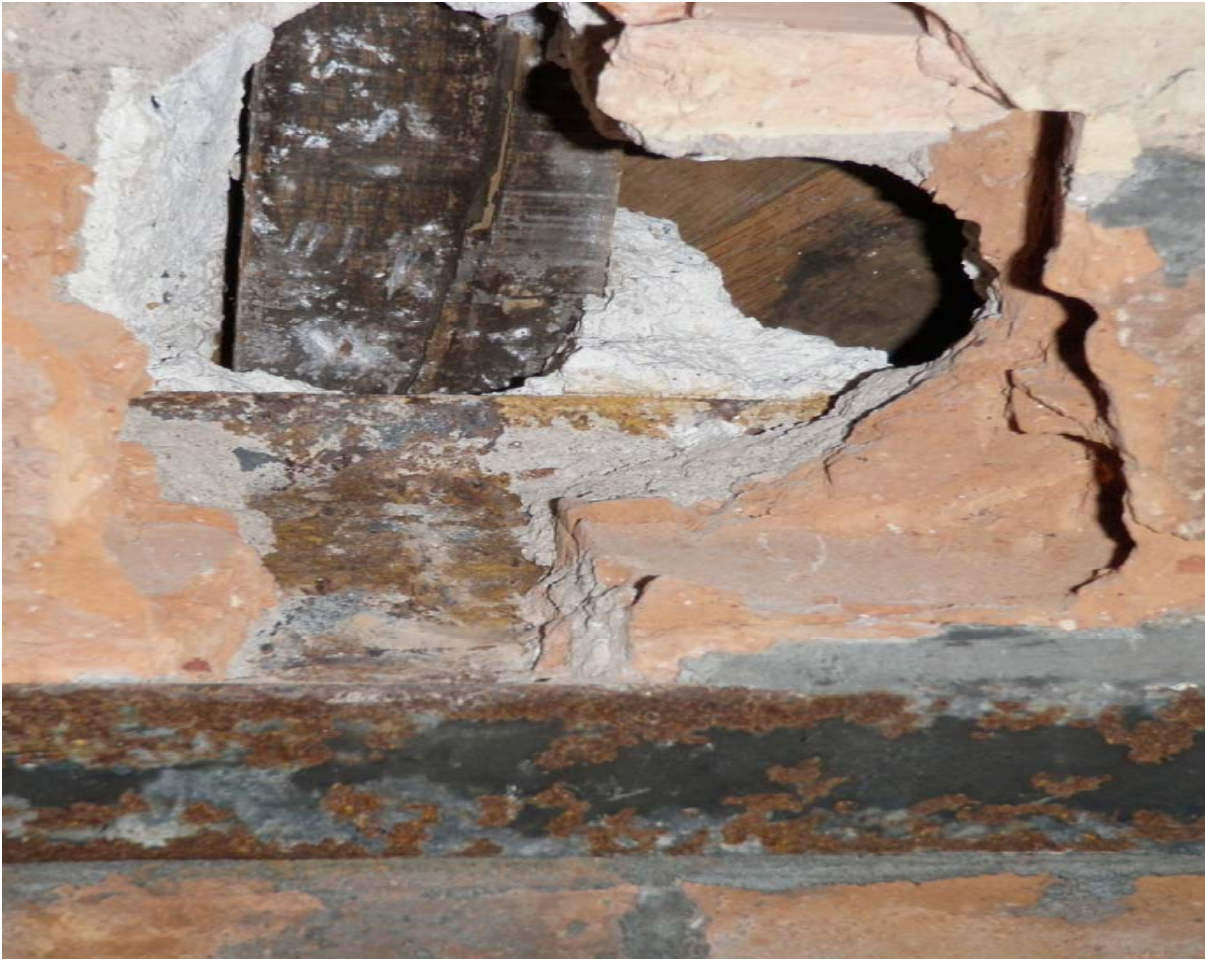
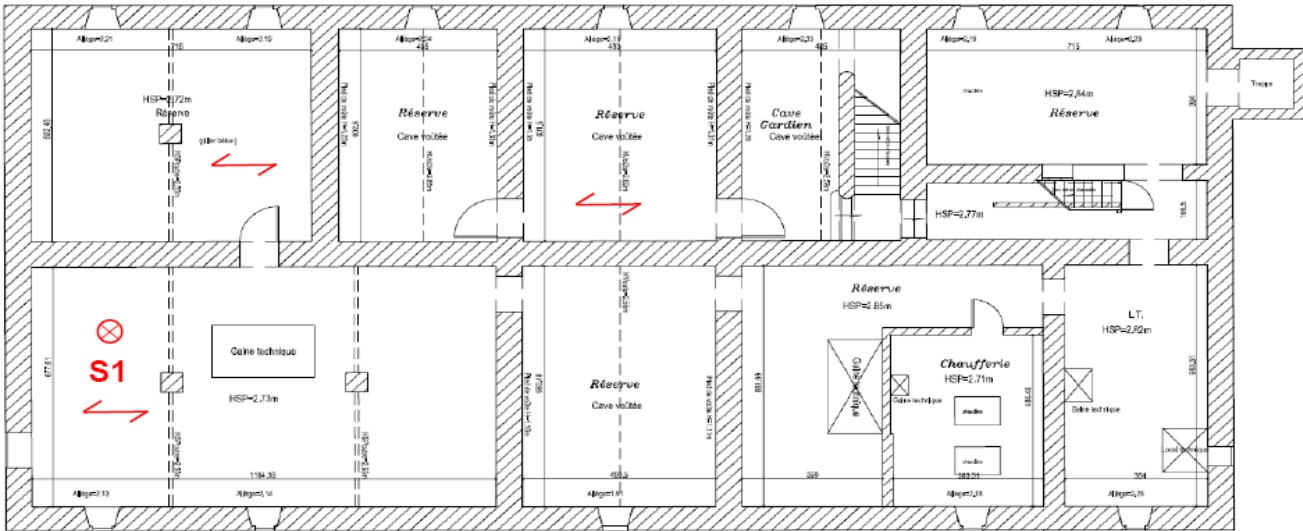
SONDAGES DE RECONNAISSANCE		
LOCALISATION ET REPERAGE DU SONDAGE		
Zone du bâtiment concerné	Elément sondé	Numéro de sondage
Plancher Haut du Sous-sol	Dalle 1	S1

- Epaisseur de la dalle : 25 cm
- Portée max des profilés métalliques IAO 120 : 4,20 m
- Portée max des profilés métalliques IAO 160 : 3,40 m

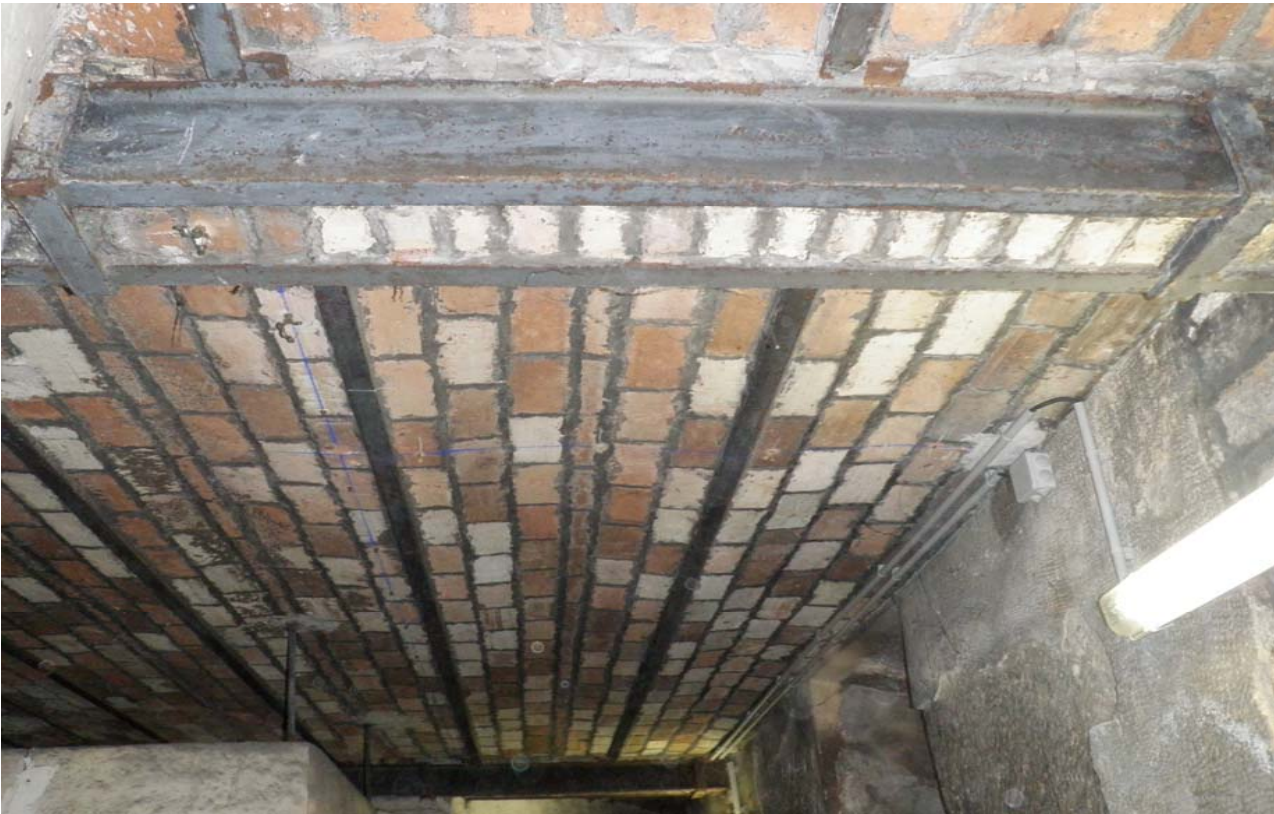
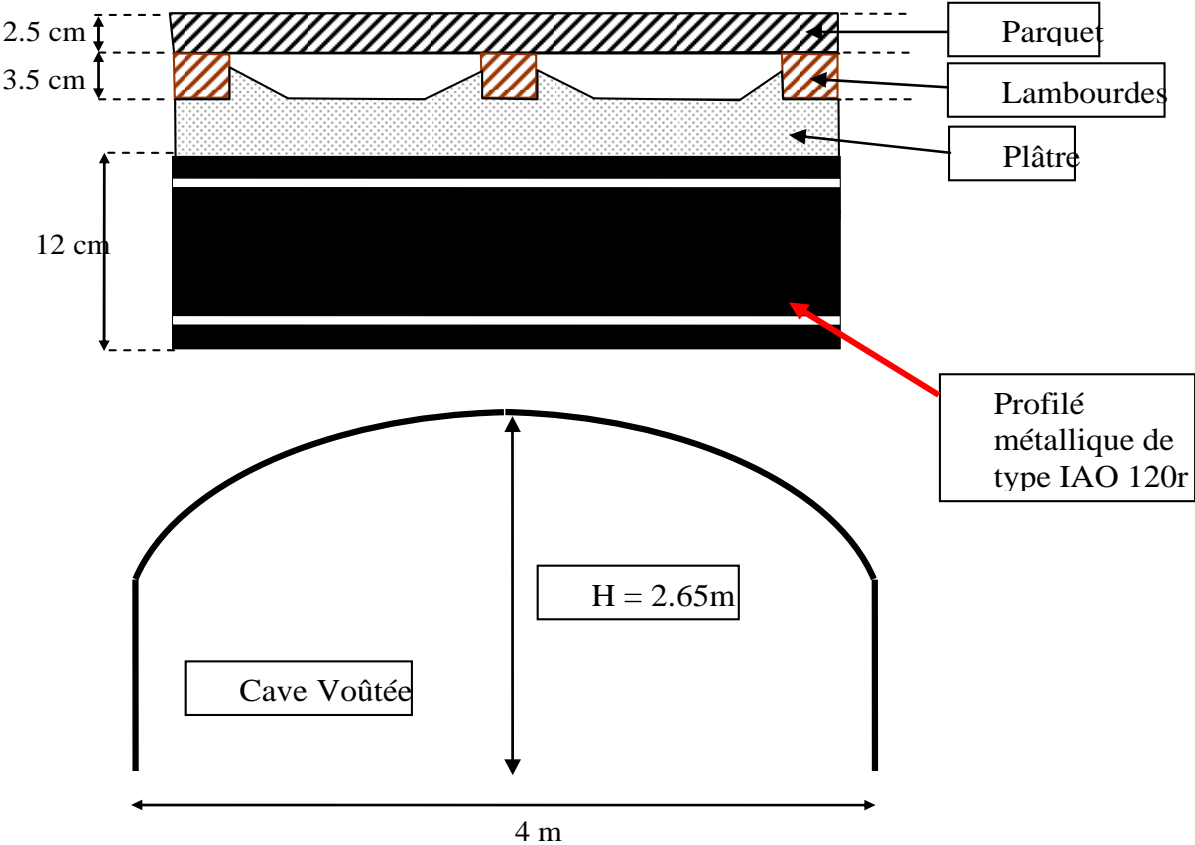
SONDAGES DE RECONNAISSANCE		
LOCALISATION ET REPERAGE DU SONDAGE		
Zone du bâtiment concerné	Elément sondé	Numéro de sondage
Plancher Haut du Sous-sol	Dalle	S2

- Epaisseur de la dalle : 25 cm
- Portée : 4 m

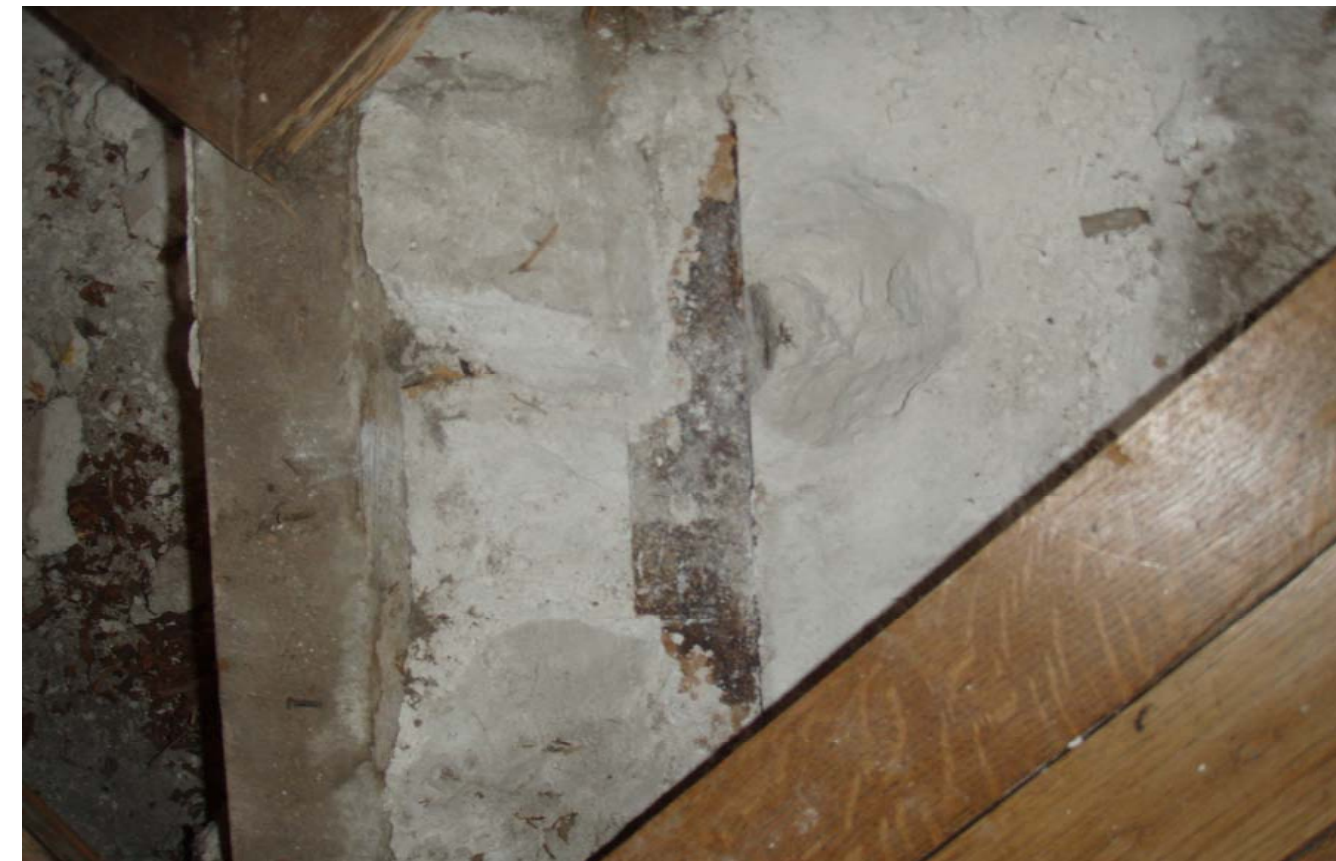
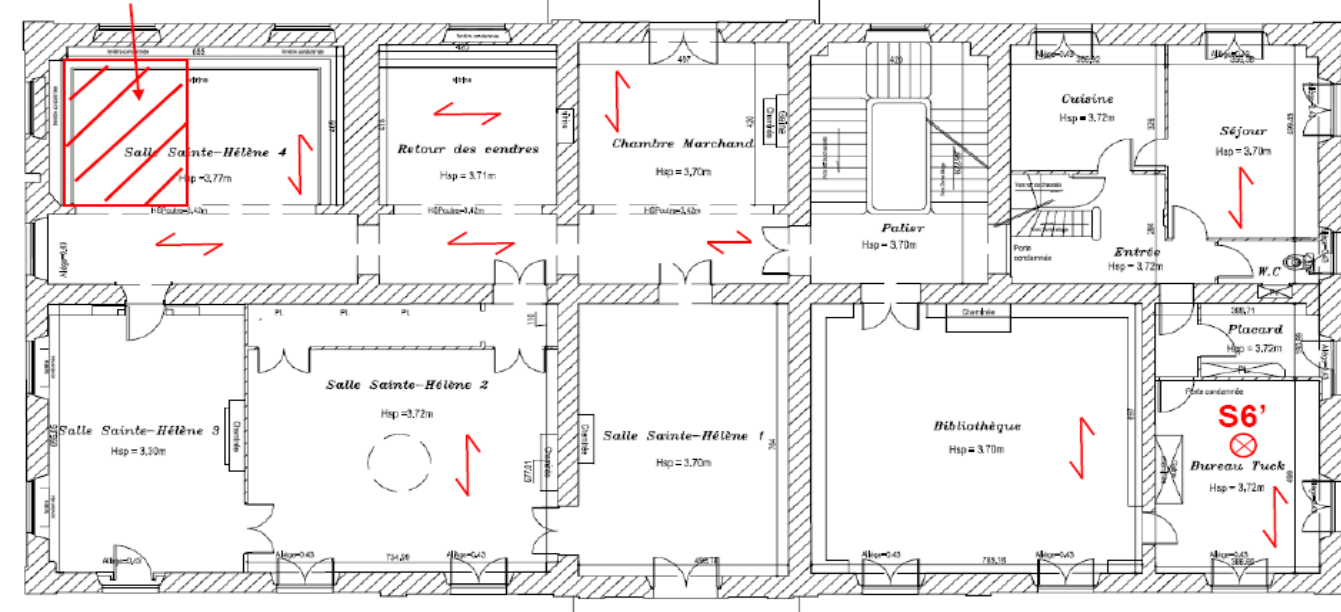
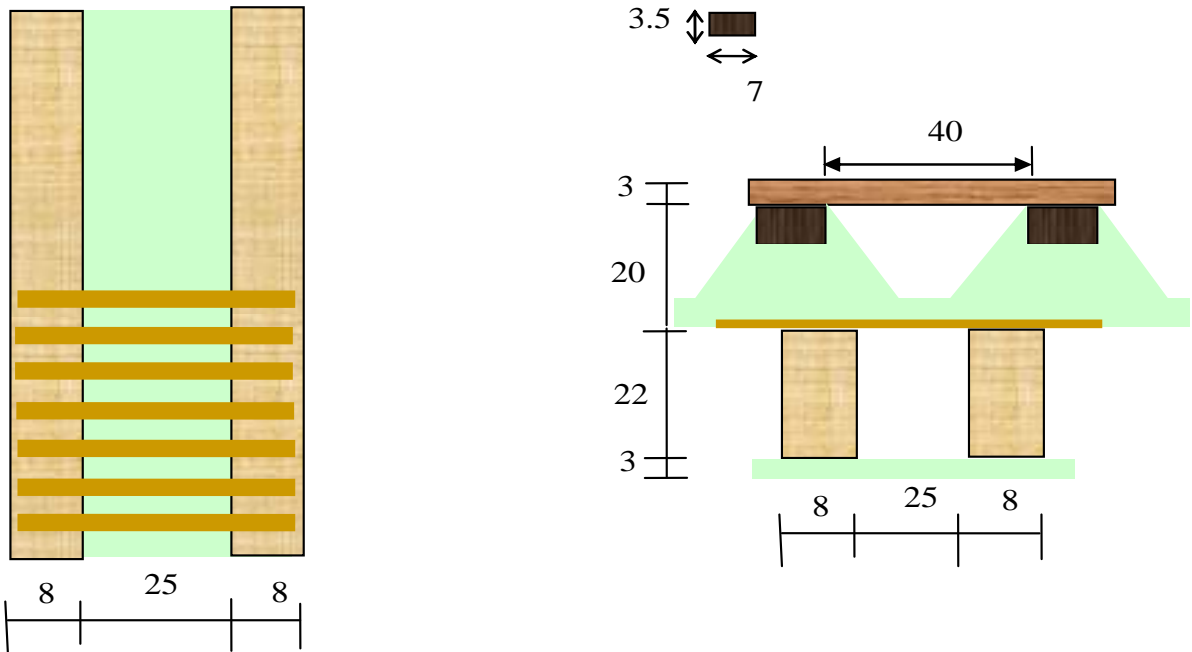
SONDAGES		
LOCALISATION ET REPERAGE DU SONDAGE		
Bâtiment concerné	Elément sondé	Numéro de sondage
CHATEAU DU BOIS PREAU	Plancher bas 1 <sup>er</sup> étage	S6

Nota : Les cotations sont en cm,  
Portée : 3,50 m

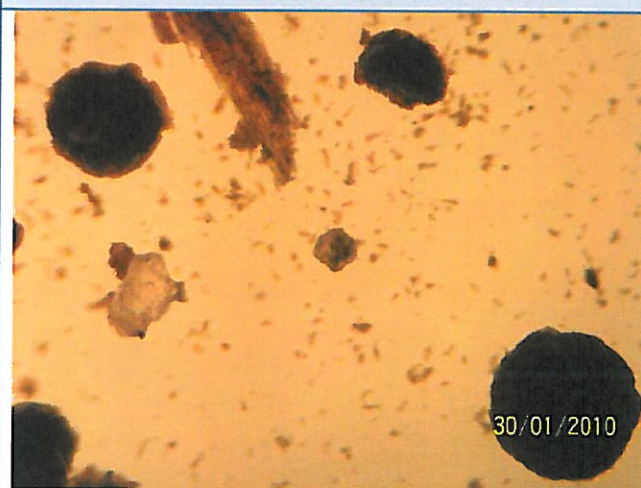
**Ech. 1 – Aspect échantillon  
(Grossissement X 0)**

Un bloc de bois avec nombreuses galeries parallèles au fil du bois comportant de la vermoulure compacte

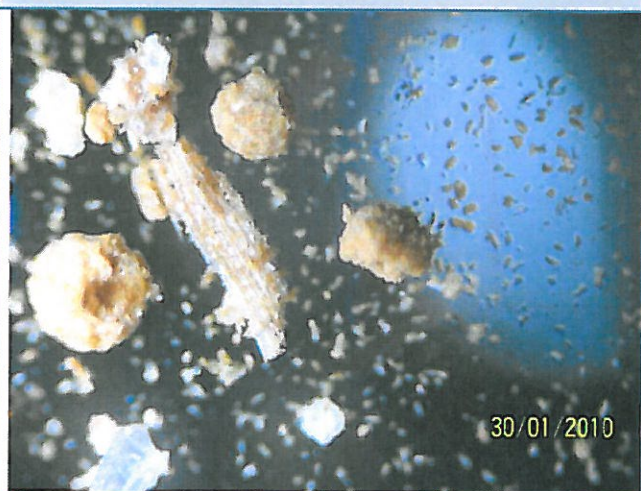
**Ech. 1 – Aspect des vermoulures.  
(éclairage diascopique)  
(Grossissement x200)**

Vermoulures ovoïde d'aspect

Espèce suspectée :

- Anobium punctatum (Petite vrillette).
