**REGIMENT DU SERVICE  
MILITAIRE ADAPTE DE LA  
MARTINIQUE**

**INSTALLATION DE PANNEAUX  
PHOTOVOLTAÏQUES -  
ENSEMBLE ALIMENTATION  
LOISIR**

**Diagnostic Structurel de  
la Charpente**

**26/11/24 - INDICE B**

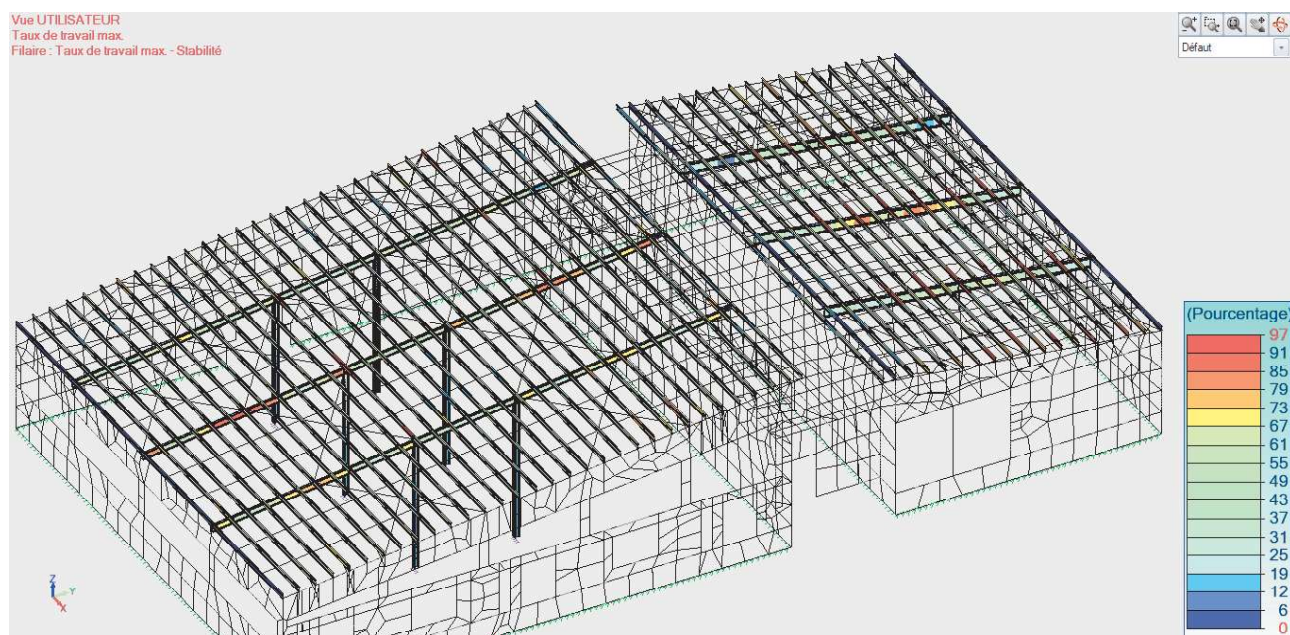
### TAUX DE TRAVAIL DES VERIFICATIONS DE LA STABILITE DES PROFILES

Dépassement très ponctuel de 19% sur 3 pannes peut être négligé.

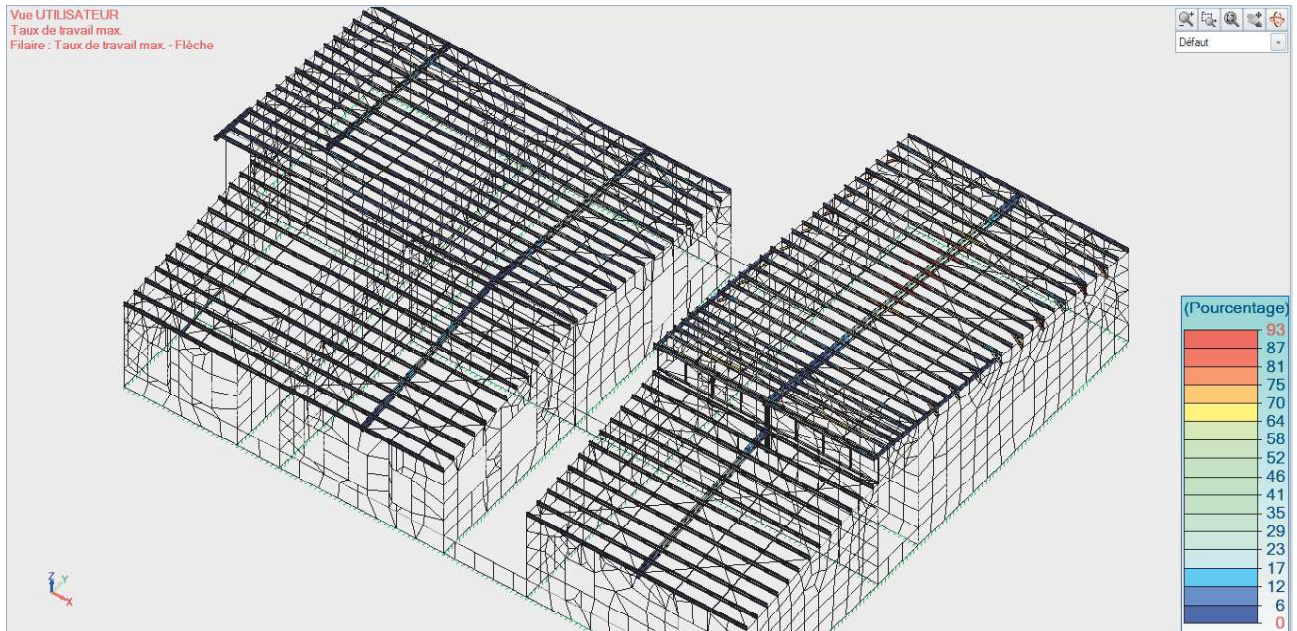
## TAUX DE TRAVAIL DE LA VERIFICATION DE LA FLECHE LIMITE DES PROFILES

Dépassement très ponctuel de 2% sur 1 seule panne peut être négligé.

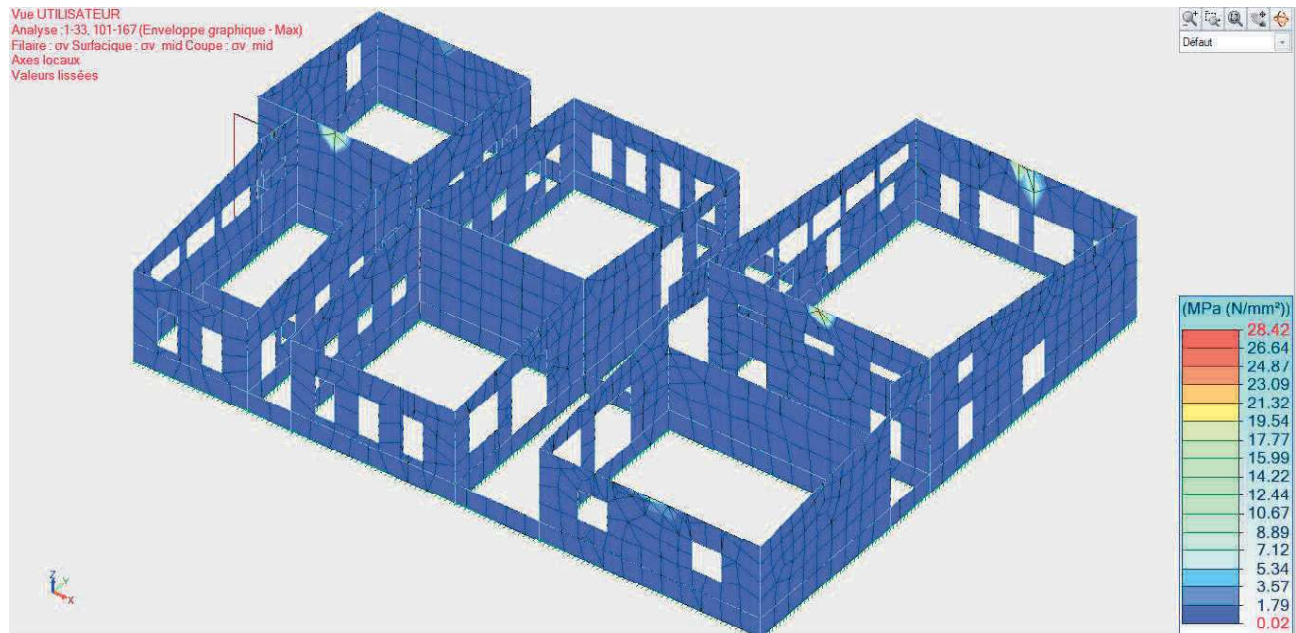
## CONTRAINTE DANS LA FIBRE NEUTRE DES SURFACIQUES

Contrainte très ponctuellement supérieure à 30 MPa peut être négligée.
