## DOSSIER DE DIAGNOSTIC TECHNIQUE

**Référence : 002EX255931-1**  
A communiquer pour toute correspondance  
Réalisé le : 18/06/2026  
Référence mandataire : Cité  
Administrative de Carcassonne

Bâtiment  
PLACE GASTON JOURDANNE  
11000 CARCASSONNE

### AMIANTE : Dossier amiante avant réalisation de travaux dans un immeuble bâti

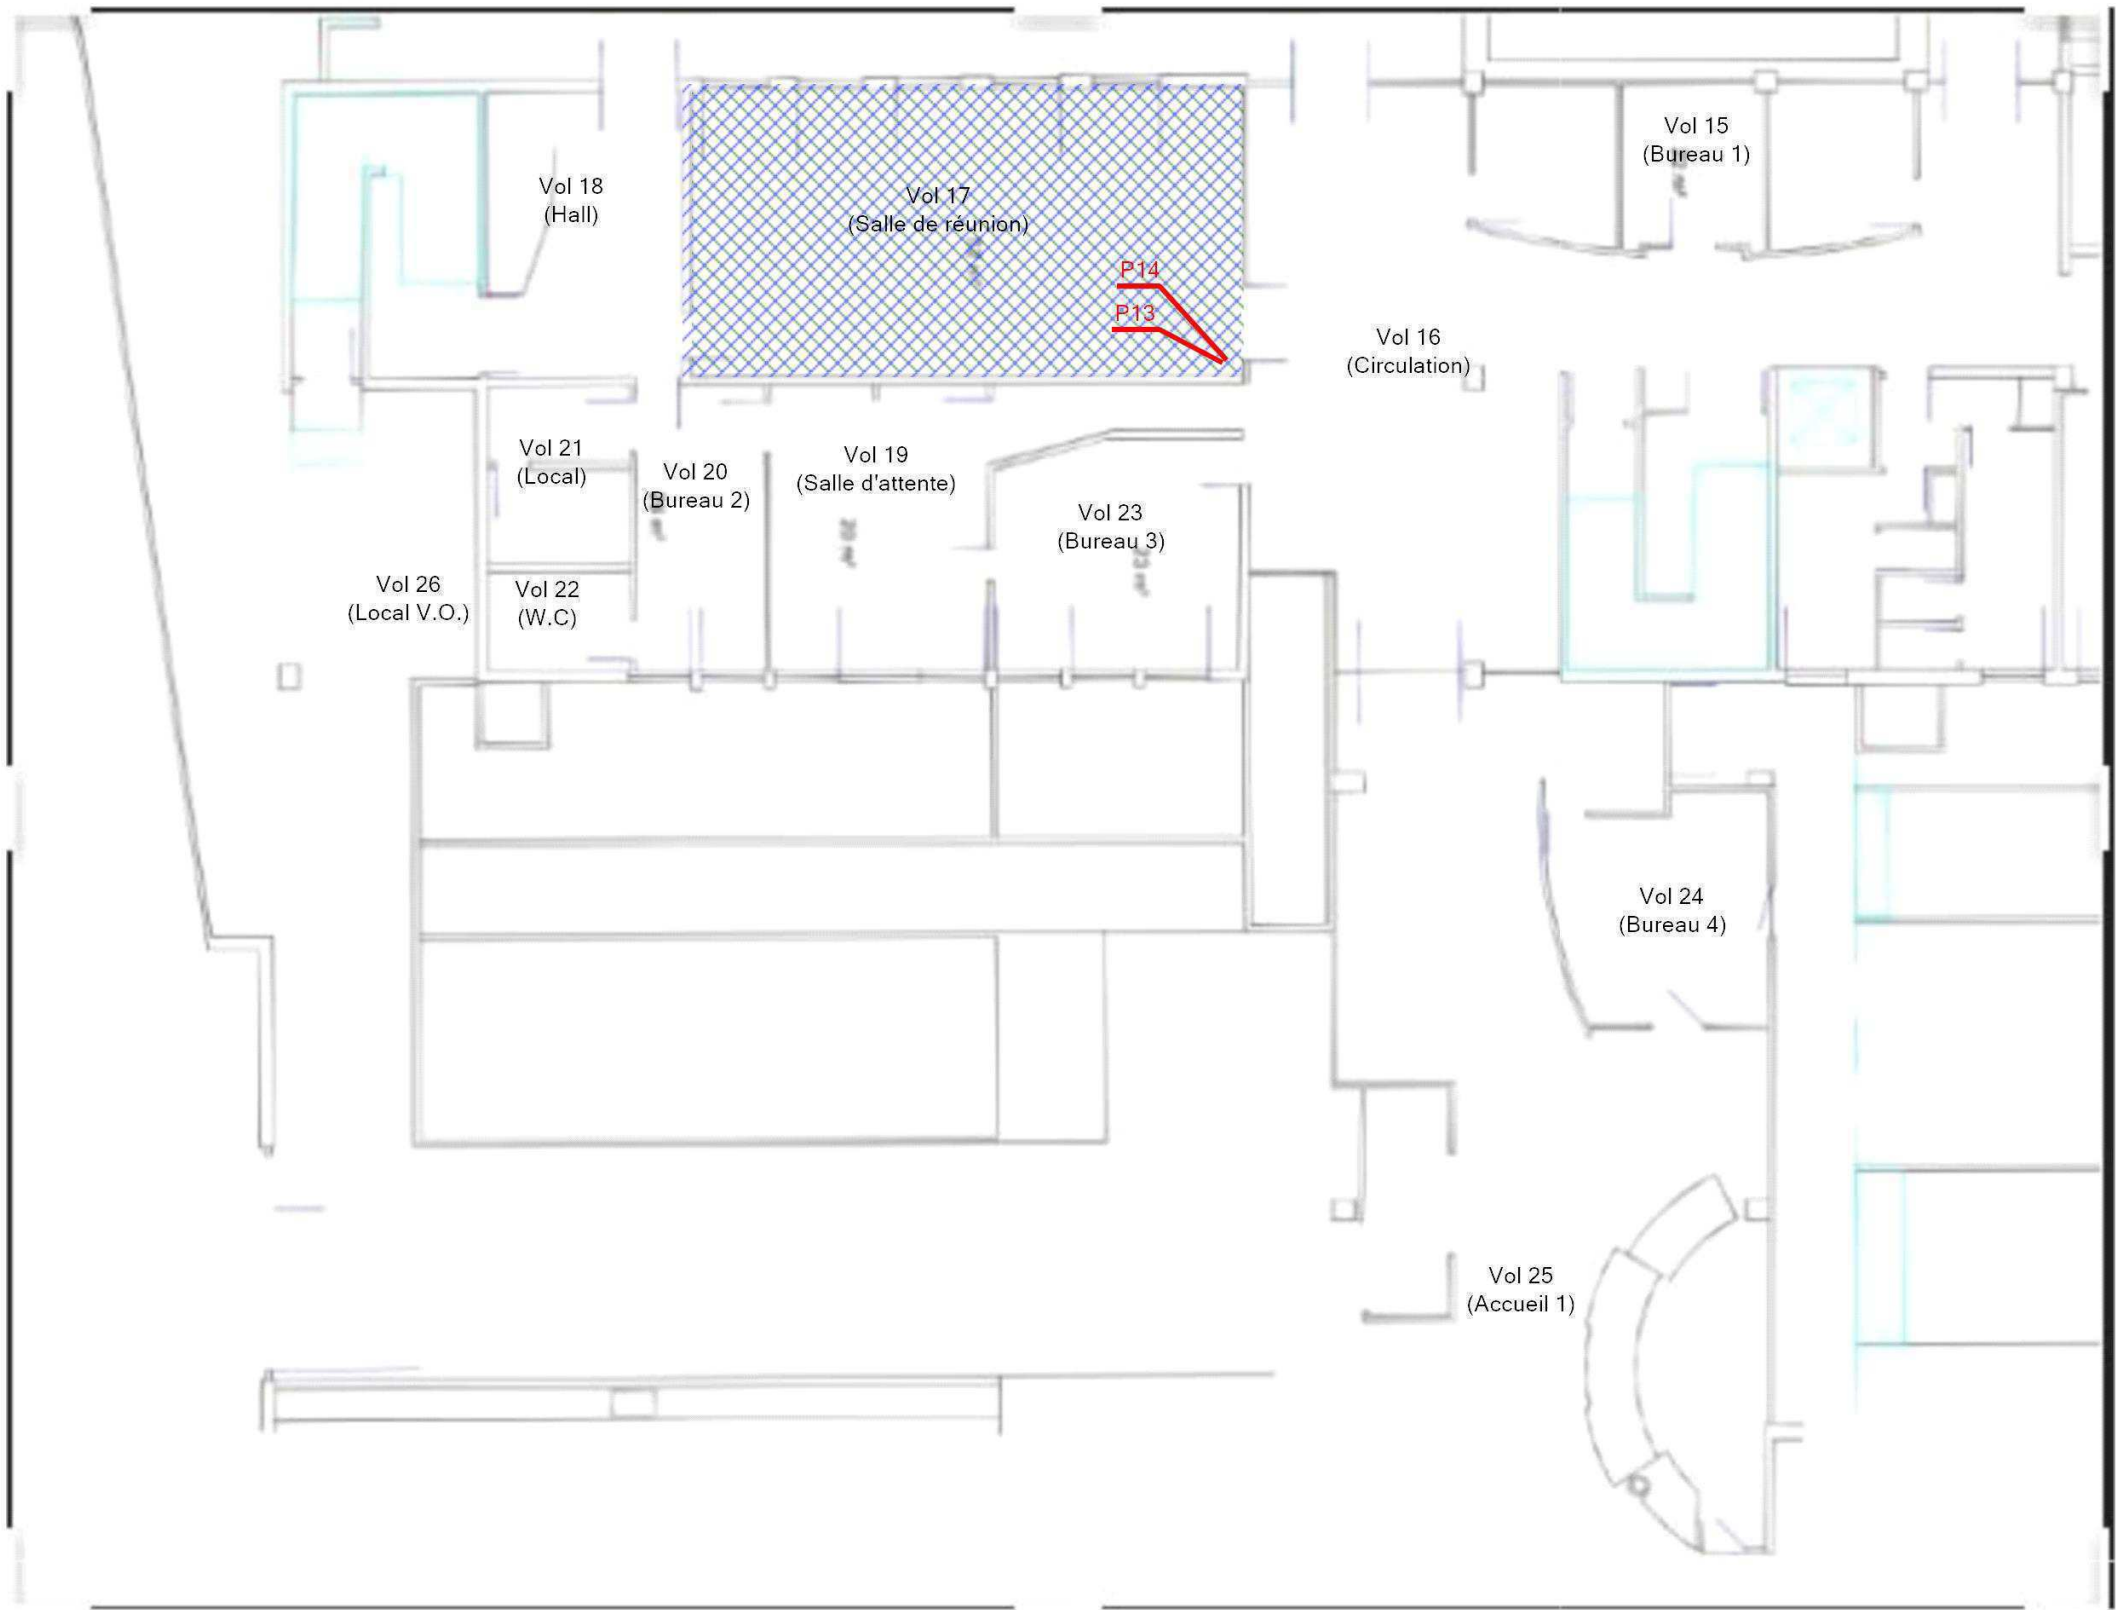
P14 : Colle polymère jaune non  
séparable + matériau beige

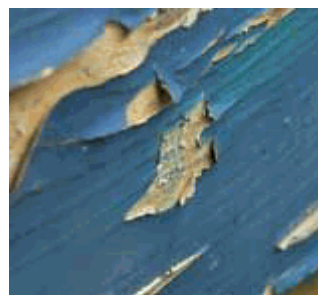
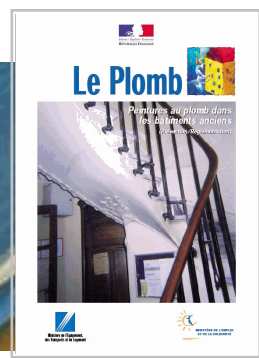
Exemples de revêtements dégradés représentant un risque pour la santé. Plaquette d'informations disponible sur : <http://www.sante-sports.gouv.fr>
