SITE DE VERNEUIL-EN-HALATTE

ÉTUDE DE FAISABILITÉ ET  
RENTABILITÉ  
INSTALLATION  
PHOTOVOLTAÏQUE

**DIAGNOSTIC STRUCTURE**

**TOITURES ET TERRASSES**

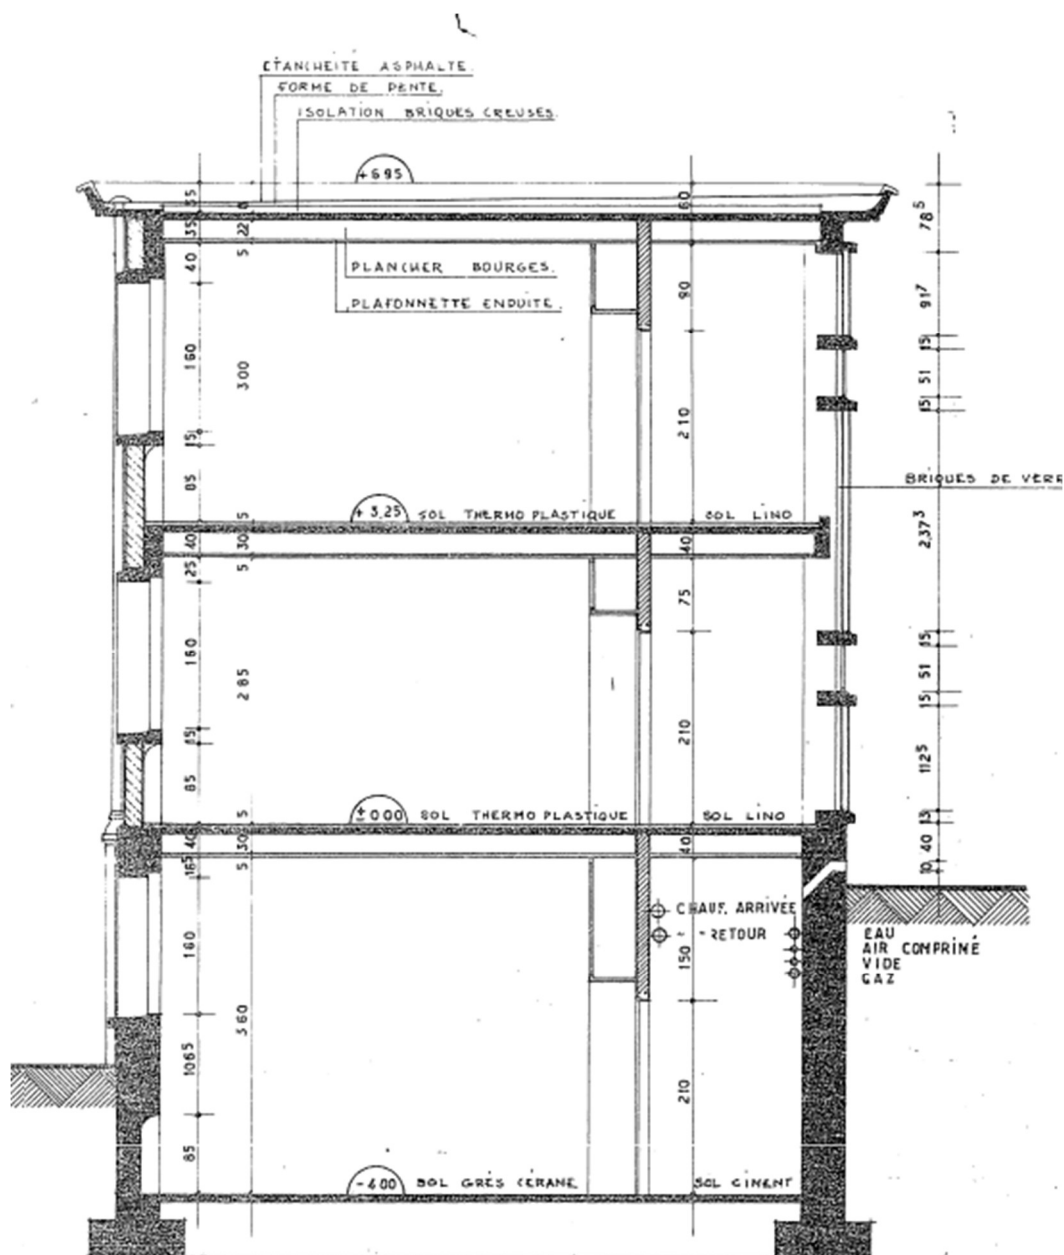
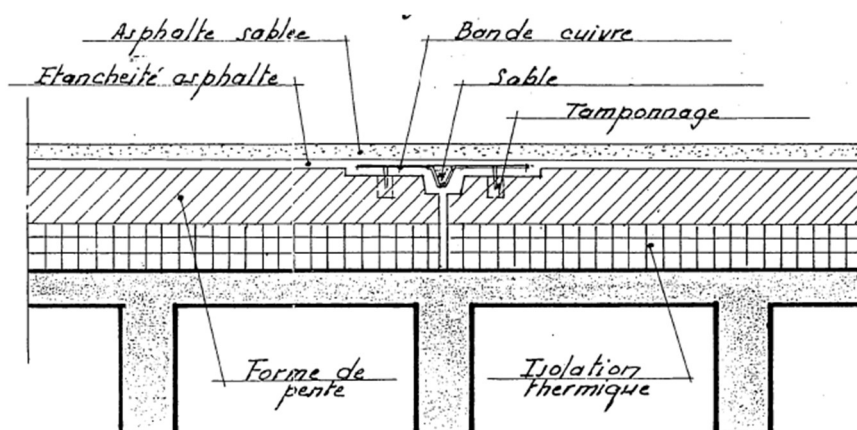
Sur la base du raisonnement mené pour la terrasse du bâtiment 1, la toiture terrasse est en capacité de recevoir les panneaux photovoltaïques avec une charges uniformément répartie de 20kg/m².

Nous notons que la zone appelée « cabines » n'existe plus. Si cette partie de l'ouvrage a été démolie, on peut raisonnablement estimer qu'il existe une charge résiduelle de 20 kg/m<sup>2</sup> pour permettre la mise en place des panneaux photovoltaïque. A contrario, si cette partie n'a jamais été construite, ce qui est possible puisque les plans ne sont pas issus d'un DOE, **en l'état des éléments fournis la justification sera impossible**. Il conviendra donc de se faire confirmer ce point.
