# Dossier Technique Amiante

CAF Siège Social 63 Boulevard Amiral Gauchet  
(B)  
50300 AVRANCHES

**Référence du dossier :** 2308CHNCA - BI5840000000015

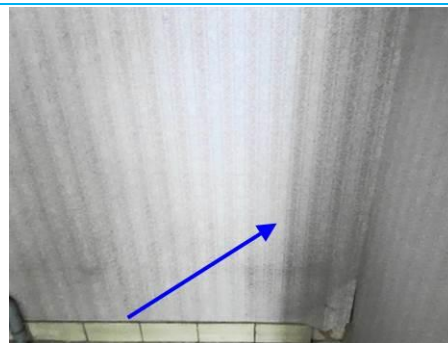
Matériaux : ZPSO-002  
Prélèvement : P002  
Description : Panneaux de cloisons lisses ou moulurées, préfabriquées ou non  
Localisation : BAT B / RDC - 25  
Résultat : Absence d'amiante

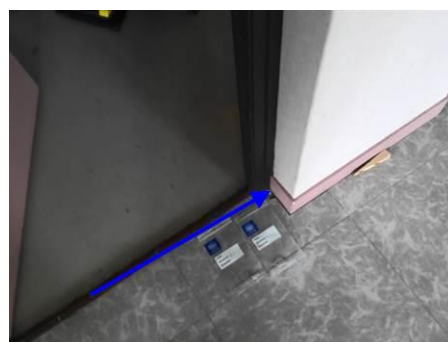
Matériaux : ZPSO-004  
Prélèvement : P004  
Description : Colle de carrelage  
Localisation : BAT B / RDC - 25  
Résultat : Absence d'amiante

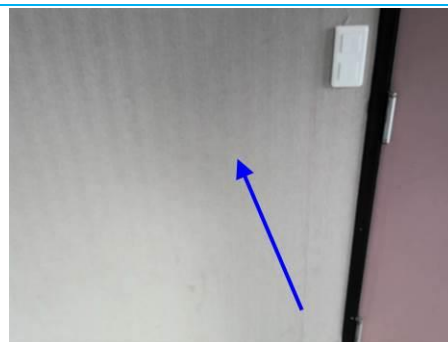
Matériaux : ZPSO-006  
Prélèvement : P006  
Description : Sous couche de tissus mural, de moquette murale ou de vinyle  
Localisation : BAT B / RDC - 25  
Résultat : Absence d'amiante

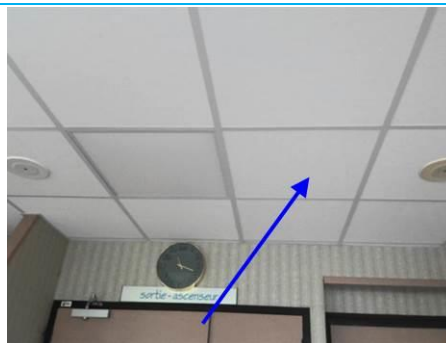
Matériaux : ZPSO-007  
Prélèvement : P008  
Description : Panneaux et plaques  
Localisation : BAT B / RDC - 25  
Résultat : Absence d'amiante

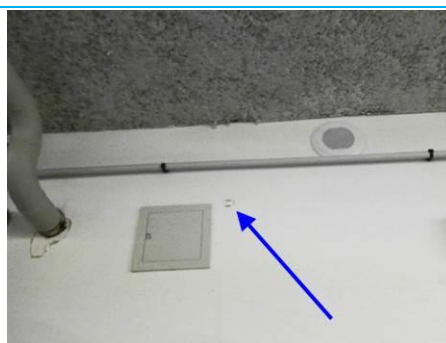
Matériaux : ZPSO-009  
Prélèvement : P010  
Description : Bandes cartonné  
Localisation : BAT B / RDC - 1  
Résultat : Absence d'amiante

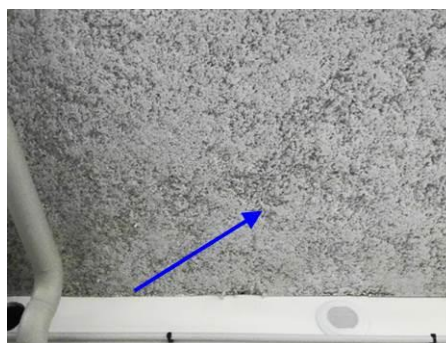
Matériaux : ZPSO-011  
Prélèvement : P012  
Description : Flocages  
Localisation : BAT B / RDC - 1  
Résultat : Absence d'amiante

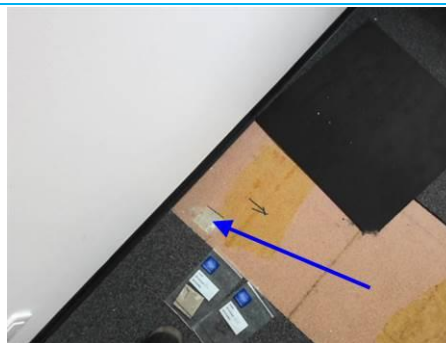
Matériaux : ZPSO-013  
Prélèvement : P014  
Description : Revêtement plastique avec sous-couche  
Localisation : BAT B / 1er - 4  
Résultat : Absence d'amiante

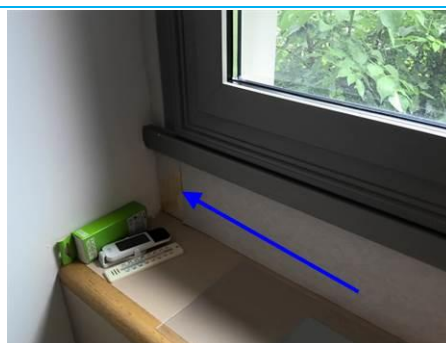
Matériaux : ZPSO-015  
Prélèvement : P016  
Description : Papier peint  
Localisation : BAT B / 1er - 4  
Résultat : Absence d'amiante

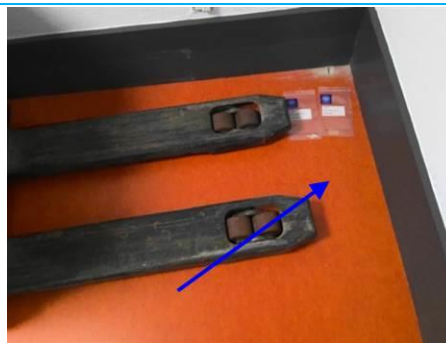
Matériaux : ZPSO-019  
Prélèvement : P020  
Description : Revêtement plastique avec sous-couche  
Localisation : BAT B / 1er - 2  
Résultat : Absence d'amiante

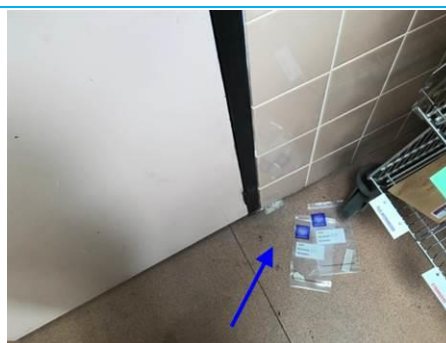
Matériaux : ZPSO-013  
Prélèvement : P022  
Description : Revêtement plastique avec sous-couche  
Localisation : BAT B / 1er - 1  
Résultat : Absence d'amiante

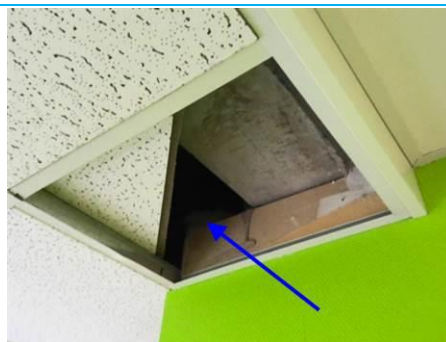
Matériaux : ZPSO-017  
Prélèvement : P024  
Description : Isolant intérieur fibreux  
Localisation : BAT B / 1er - 1  
Résultat : Absence d'amiante

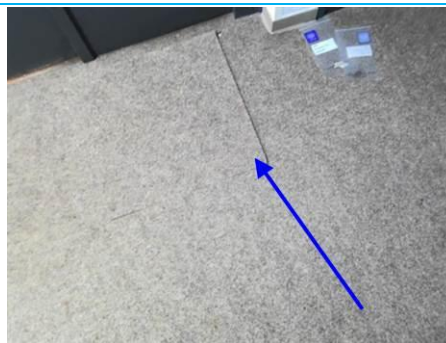
Matériaux : ZPSO-021  
Prélèvement : P026  
Description : Dalle moquette avec entre couche noire  
Localisation : BAT B / 1er - 11  
Résultat : Absence d'amiante

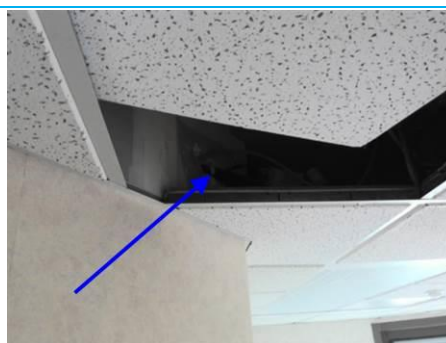
Matériaux : ZPSO-016  
Prélèvement : P028  
Description : Isolant intérieur fibreux  
Localisation : BAT B / 1er - 6  
Résultat : Absence d'amiante

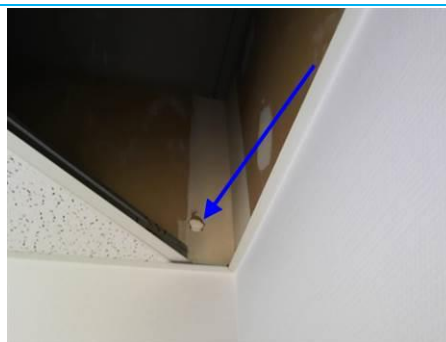
Matériaux : ZPSO-022  
Prélèvement : P030  
Description : Bandes cartonné  
Localisation : BAT B / 1er - 11  
Résultat : Absence d'amiante

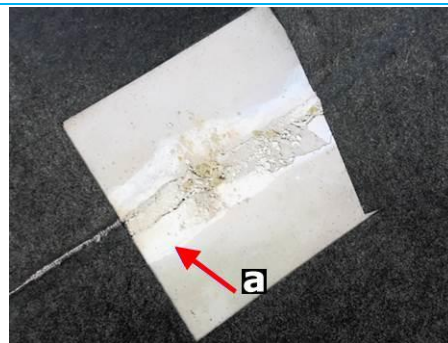
Matériaux : ZPSO-024  
Prélèvement : P032  
Description : Ragréage  
Localisation : BAT B / 1er - 11  
Résultat : Présence d'amiante

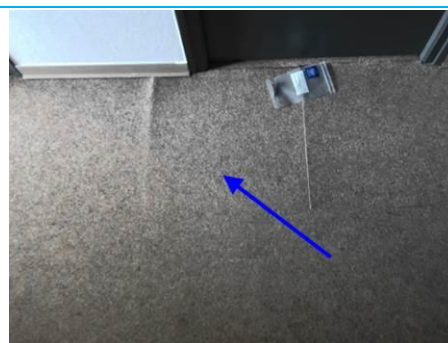
Matériaux : ZPSO-026  
Prélèvement : P034  
Description : Dalle moquette avec entre couche noire  
Localisation : BAT B / 1er - 19  
Résultat : Absence d'amiante

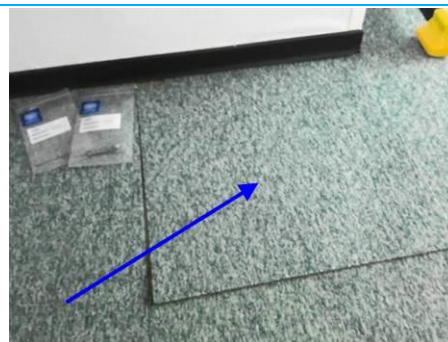
Matériaux : ZPSO-028  
Prélèvement : P036  
Description : Dalle moquette avec entre couche noire  
Localisation : BAT B / 1er - 19  
Résultat : Absence d'amiante

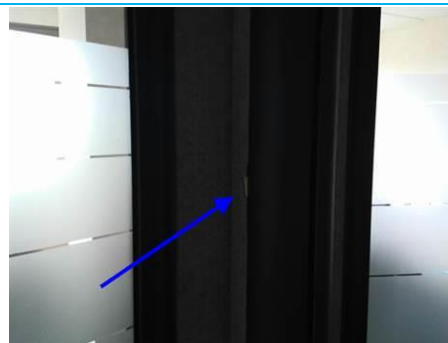
Matériaux : ZPSO-031  
Prélèvement : P039  
Description : Sous couche de tissus mural, de moquette murale ou de vinyle  
Localisation : BAT B / 1er - 19  
Résultat : Absence d'amiante

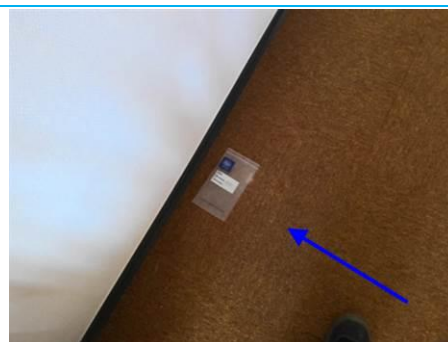
Matériaux : ZPSO-035  
Prélèvement : P043  
Description : Dalle moquette avec entre couche noire  
Localisation : BAT B / 2eme - 21  
Résultat : Absence d'amiante

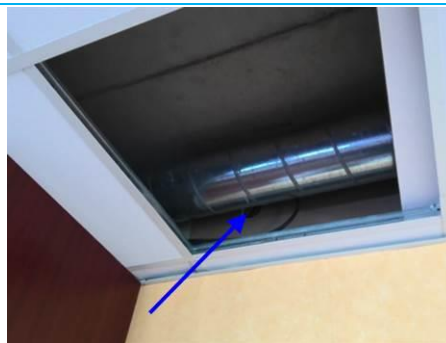
Matériaux : ZPSO-036  
Prélèvement : P045  
Description : Isolant intérieur fibreux  
Localisation : BAT B / 2eme - 24  
Résultat : Absence d'amiante

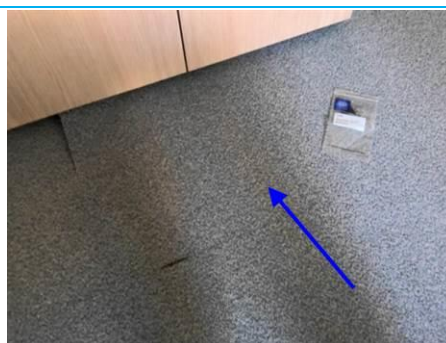
Matériaux : ZPSO-038  
Prélèvement : P047  
Description : Dalle moquette avec entre couche noire  
Localisation : BAT B / 2eme - 25  
Résultat : Absence d'amiante

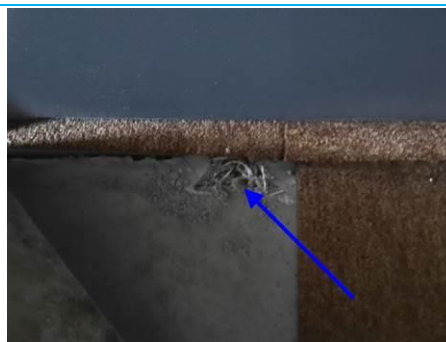
Matériaux : ZPSO-039  
Prélèvement : P049  
Description : Joint de dilatation et d'assemblage  
Localisation : BAT B / 2eme - 6  
Résultat : Absence d'amiante

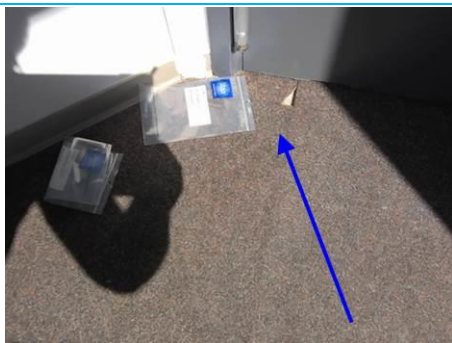
Matériaux : ZPSO-040  
Prélèvement : P050

Description : Dalle moquette avec entre couche noire  
Localisation : BAT B / 2eme - 6  
Résultat : Absence d'amiante

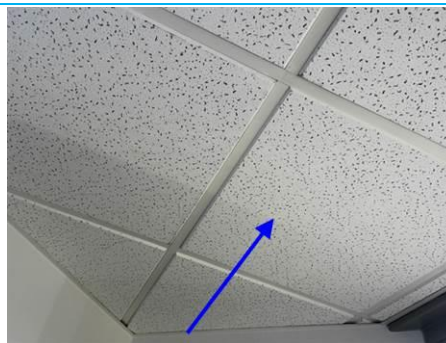
Matériaux : ZPSO-041  
Prélèvement : P051

Description : Panneaux et plaques  
Localisation : BAT B / 2eme - 6  
Résultat : Absence d'amiante

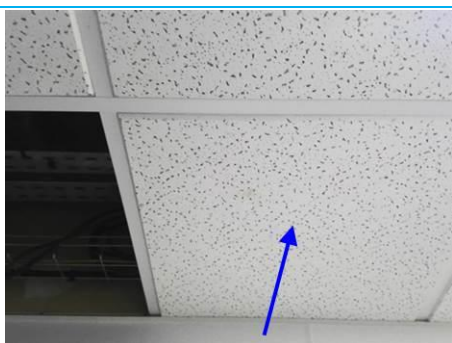
Matériaux : ZPSO-042  
Prélèvement : P052

Description : Panneaux et plaques  
Localisation : BAT B / 2eme - 6  
Résultat : Absence d'amiante

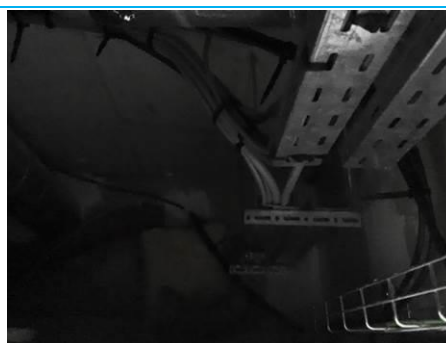
Matériaux : ZPSO-036  
Prélèvement : P053

Description : Isolant intérieur fibreux  
Localisation : BAT B / 2eme - 6  
Résultat : Absence d'amiante

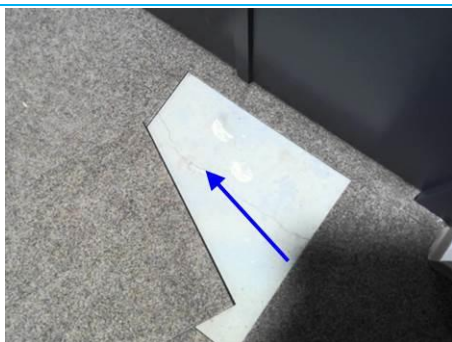
Matériaux : ZPSO-032  
Prélèvement : P054

Description : Ragréage  
Localisation : BAT B / 2eme - 6  
Résultat : Absence d'amiante

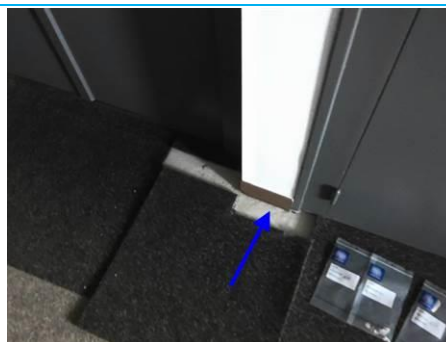
Matériaux : ZPSO-043  
Prélèvement : P055

Description : Ragréage  
Localisation : BAT B / 3eme - 10  
Résultat : Absence d'amiante

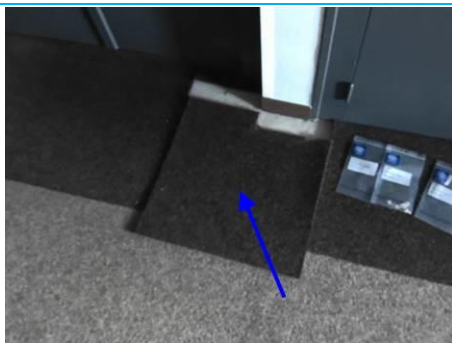
Matériaux : ZPSO-044  
Prélèvement : P056

Description : Dalle moquette avec entre couche noire  
Localisation : BAT B / 3eme - 10  
Résultat : Absence d'amiante

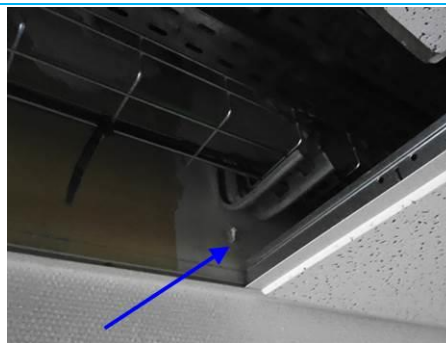
Matériaux : ZPSO-045  
Prélèvement : P057

Description : Bande cartonné  
Localisation : BAT B / 3eme - 10  
Résultat : Absence d'amiante

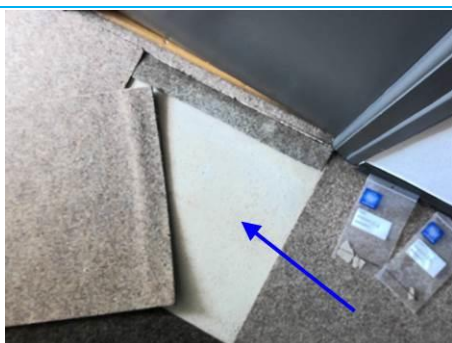
Matériaux : ZPSO-043  
Prélèvement : P058

Description : Ragréage  
Localisation : BAT B / 3eme - 18  
Résultat : Absence d'amiante

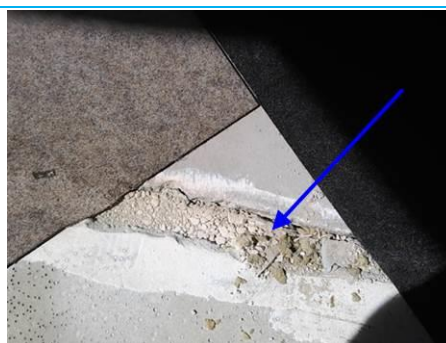
Matériaux : ZPSO-046  
Prélèvement : P059

Description : Joint de dilatation et d'assemblage  
Localisation : BAT B / 3eme - 10  
Résultat : Absence d'amiante

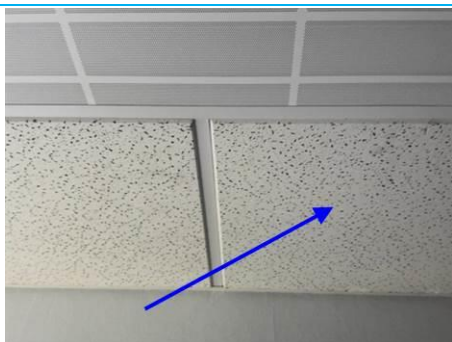
Matériaux : ZPSO-047  
Prélèvement : P060

Description : Panneaux et plaques  
Localisation : BAT B / 3eme - 18  
Résultat : Absence d'amiante

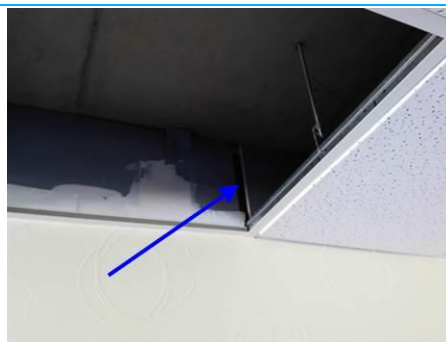
Matériaux : ZPSO-048  
Prélèvement : P061

Description : Isolant intérieur fibreux  
Localisation : BAT B / 3eme - 20  
Résultat : Absence d'amiante

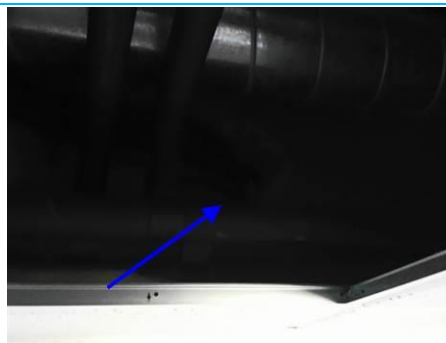
Matériaux : ZPSO-049  
Prélèvement : P063  
Description : Mousse expansive  
Localisation : BAT B / 3eme - 27  
Résultat : Absence d'amiante

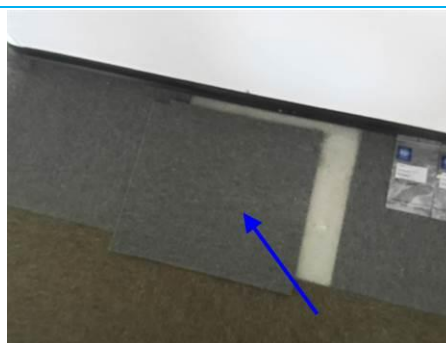
Matériaux : ZPSO-050  
Prélèvement : P065  
Description : Dalle moquette avec entre couche noire  
Localisation : BAT B / 3eme - 27  
Résultat : Absence d'amiante

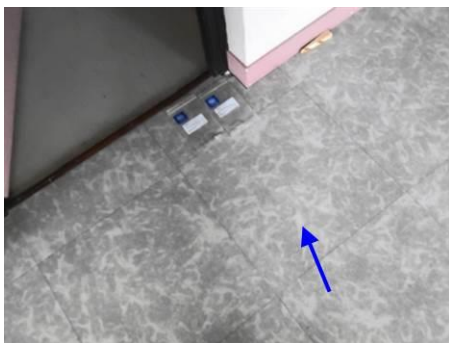
Matériaux : ZPSO-005  
Prélèvement : P005  
Description : Dalle de sol  
Localisation : BAT B / RDC - 25  
Résultat : Absence d'amiante

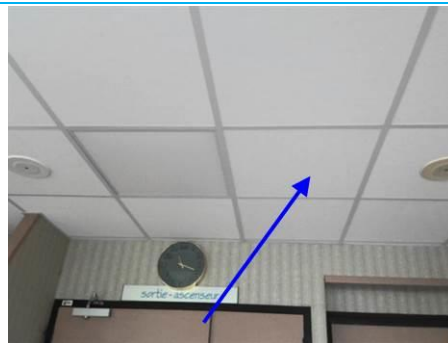
Matériaux : ZPSO-007  
Prélèvement : P008  
Description : Panneaux et plaques  
Localisation : BAT B / RDC - 25  
Résultat : Absence d'amiante

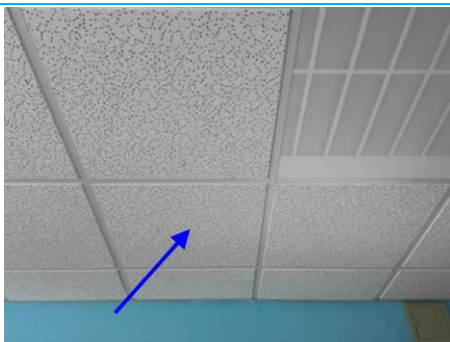
Matériaux : ZPSO-008  
Prélèvement : P009  
Description : Panneaux et plaques  
Localisation : BAT B / RDC - 24  
Résultat : Absence d'amiante

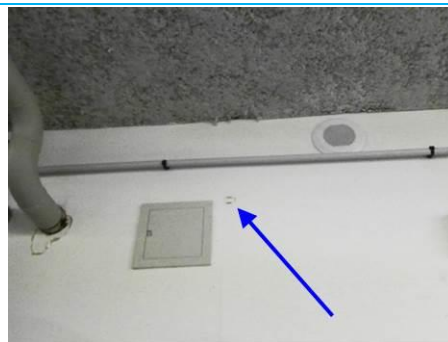
Matériaux : ZPSO-009  
Prélèvement : P010  
Description : Bandes cartonné  
Localisation : BAT B / RDC - 1  
Résultat : Absence d'amiante

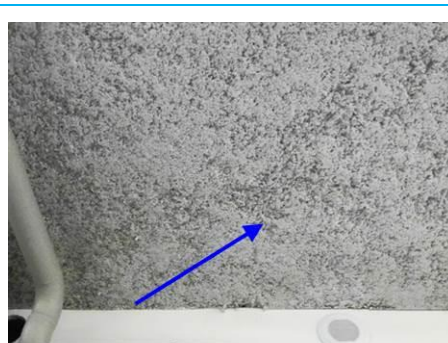
Matériaux : ZPSO-011  
Prélèvement : P012  
Description : Flocages  
Localisation : BAT B / RDC - 1  
Résultat : Absence d'amiante

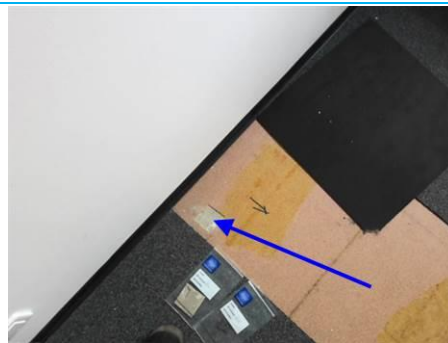
Matériaux : ZPSO-013  
Prélèvement : P014  
Description : Revêtement plastique avec sous-couche  
Localisation : BAT B / 1er - 4  
Résultat : Absence d'amiante

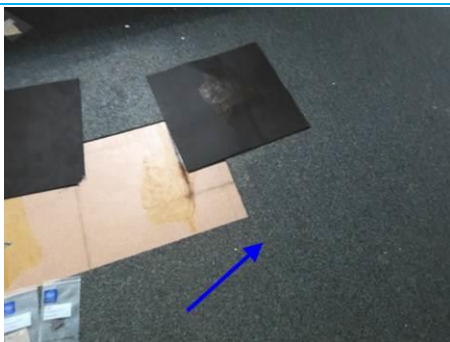
Matériaux : ZPSO-014  
Prélèvement : P015  
Description : Dalle moquette avec entre couche noire  
Localisation : BAT B / 1er - 4  
Résultat : Absence d'amiante

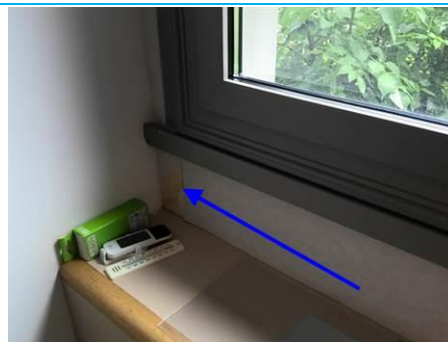
Matériaux : ZPSO-015  
Prélèvement : P016  
Description : Papier peint  
Localisation : BAT B / 1er - 4  
Résultat : Absence d'amiante

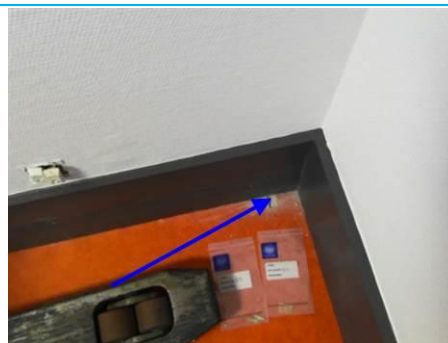
Matériaux : ZPSO-017  
Prélèvement : P018  
Description : Isolant intérieur fibreux  
Localisation : BAT B / 1er - 3  
Résultat : Absence d'amiante

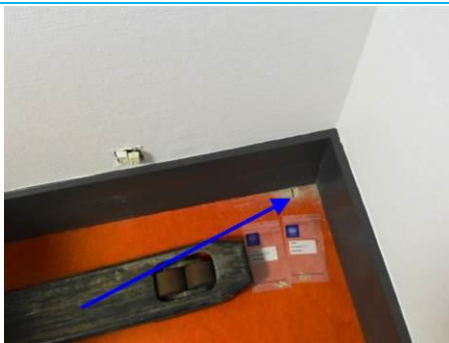
Matériaux : ZPSO-018  
Prélèvement : P019  
Description : Ragraéage  
Localisation : BAT B / 1er - 2  
Résultat : Absence d'amiante

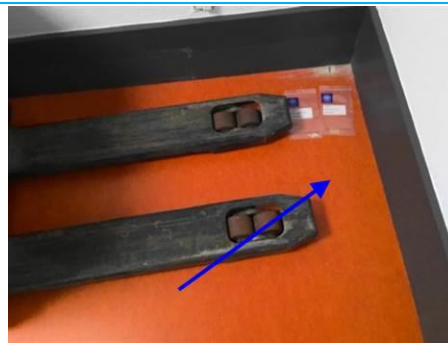
Matériaux : ZPSO-019  
Prélèvement : P020  
Description : Revêtement plastique avec sous-couche  
Localisation : BAT B / 1er - 2  
Résultat : Absence d'amiante

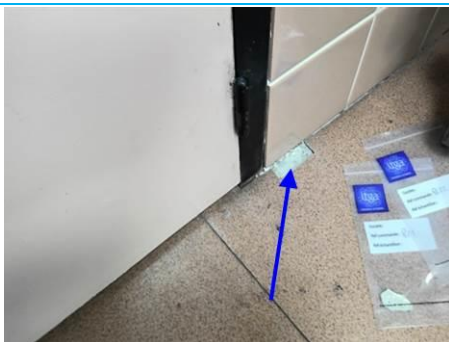
Matériaux : ZPSO-020  
Prélèvement : P021  
Description : Ragraéage  
Localisation : BAT B / 1er - 1  
Résultat : Absence d'amiante

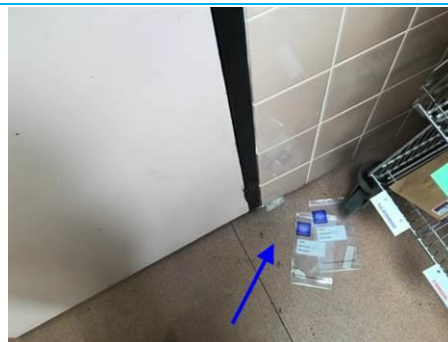
Matériaux : ZPSO-013  
Prélèvement : P022  
Description : Revêtement plastique avec sous-couche  
Localisation : BAT B / 1er - 1  
Résultat : Absence d'amiante

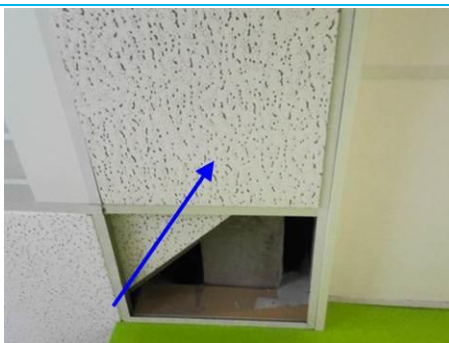
Matériaux : ZPSO-016  
Prélèvement : P023  
Description : Panneaux et plaques  
Localisation : BAT B / 1er - 1  
Résultat : Absence d'amiante

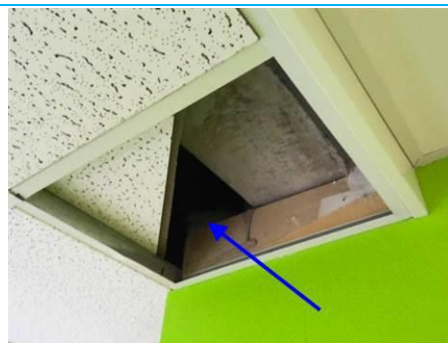
Matériaux : ZPSO-017  
Prélèvement : P024  
Description : Isolant intérieur fibreux  
Localisation : BAT B / 1er - 1  
Résultat : Absence d'amiante

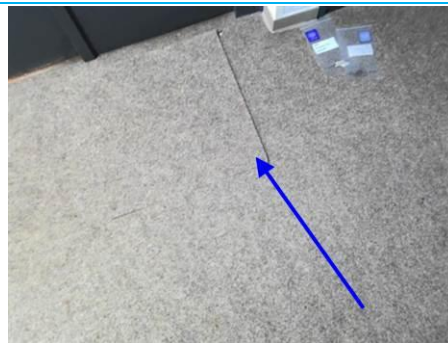
Matériaux : ZPSO-021  
Prélèvement : P026  
Description : Dalle moquette avec entre couche noire  
Localisation : BAT B / 1er - 11  
Résultat : Absence d'amiante

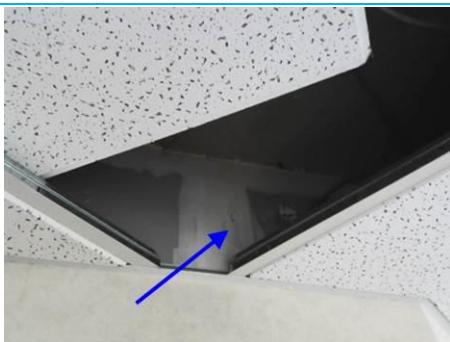
Matériaux : ZPSO-022  
Prélèvement : P027  
Description : Bandes cartonné  
Localisation : BAT B / 1er - 6  
Résultat : Absence d'amiante

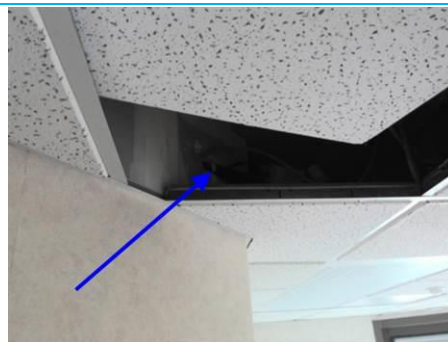
Matériaux : ZPSO-016  
Prélèvement : P028  
Description : Isolant intérieur fibreux  
Localisation : BAT B / 1er - 6  
Résultat : Absence d'amiante

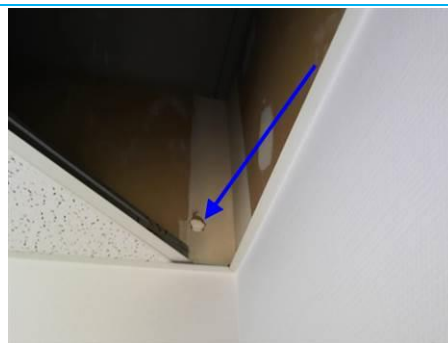
Matériaux : ZPSO-022  
Prélèvement : P030  
Description : Bandes cartonné  
Localisation : BAT B / 1er - 11  
Résultat : Absence d'amiante

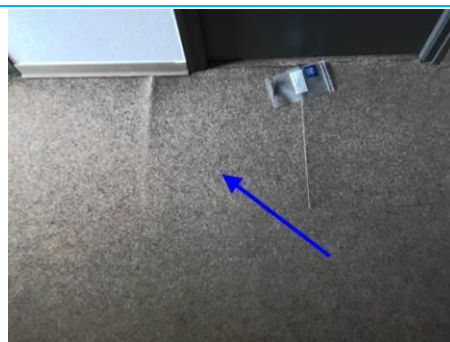
Matériaux : ZPSO-026  
Prélèvement : P034  
Description : Dalle moquette avec entre couche noire  
Localisation : BAT B / 1er - 19  
Résultat : Absence d'amiante

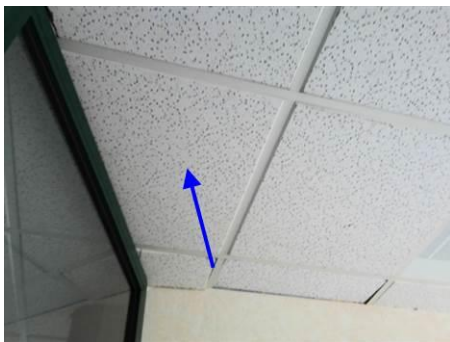
Matériaux : ZPSO-029  
Prélèvement : P037  
Description : Panneaux et plaques  
Localisation : BAT B / 1er - 17  
Résultat : Absence d'amiante

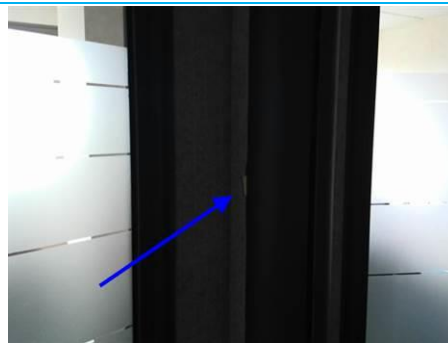
Matériaux : ZPSO-031  
Prélèvement : P039  
Description : Sous couche de tissus mural, de moquette murale ou de vinyle  
Localisation : BAT B / 1er - 19  
Résultat : Absence d'amiante

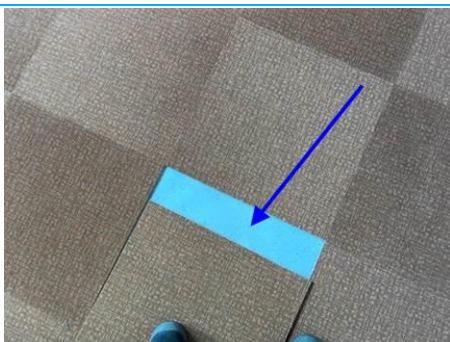
Matériaux : ZPSO-032  
Prélèvement : P040  
Description : Ragréage  
Localisation : BAT B / 2eme - 21  
Résultat : Absence d'amiante

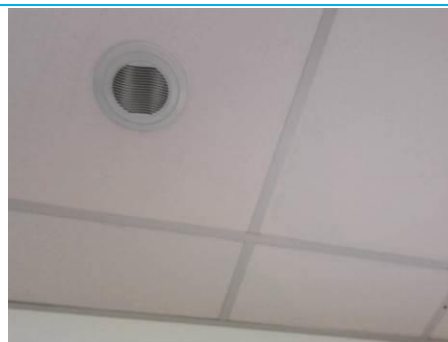
Matériaux : ZPSO-033  
Prélèvement : P041  
Description : Bande cartonné  
Localisation : BAT B / 2eme - 21  
Résultat : Absence d'amiante

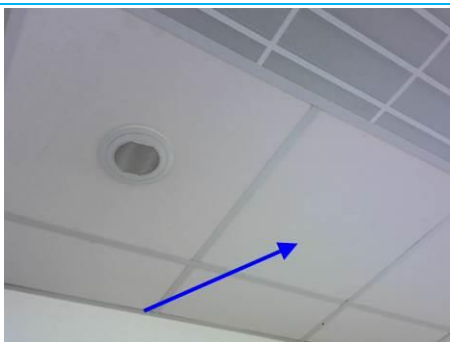
Matériaux : ZPSO-034  
Prélèvement : P042  
Description : Panneaux et plaques  
Localisation : BAT B / 2eme - 21  
Résultat : Absence d'amiante

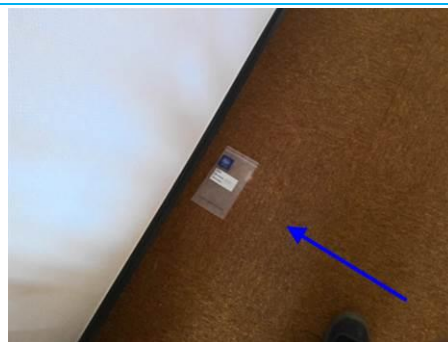
Matériaux : ZPSO-035  
Prélèvement : P043  
Description : Dalle moquette avec entre couche noire  
Localisation : BAT B / 2eme - 21  
Résultat : Absence d'amiante

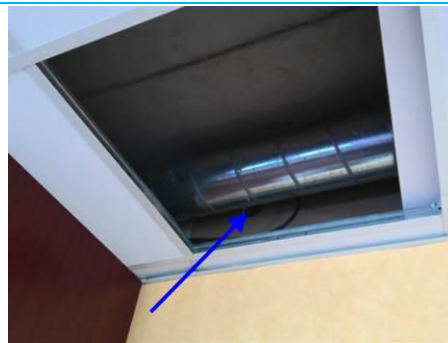
Matériaux : ZPSO-036  
Prélèvement : P045  
Description : Isolant intérieur fibreux  
Localisation : BAT B / 2eme - 24  
Résultat : Absence d'amiante

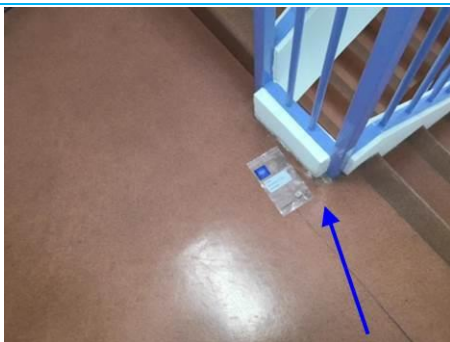
Matériaux : ZPSO-037  
Prélèvement : P046  
Description : Revêtement plastique avec sous-couche  
Localisation : BAT B / 2eme - 22  
Résultat : Absence d'amiante

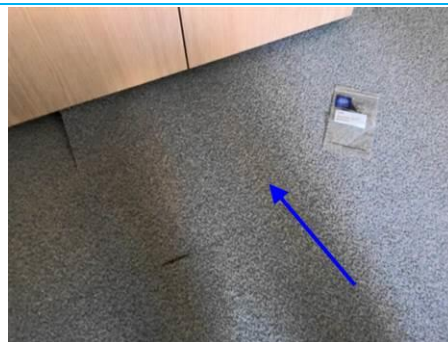
Matériaux : ZPSO-038  
Prélèvement : P047  
Description : Dalle moquette avec entre couche noire  
Localisation : BAT B / 2eme - 25  
Résultat : Absence d'amiante

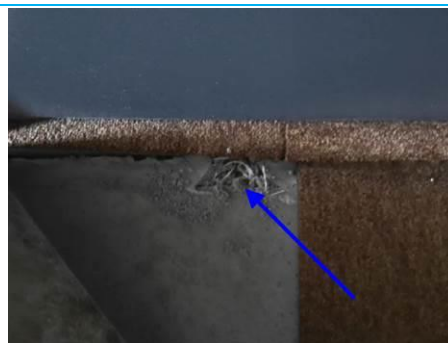
Matériaux : ZPSO-039  
Prélèvement : P049  
Description : Joint de dilatation et d'assemblage  
Localisation : BAT B / 2eme - 6  
Résultat : Absence d'amiante

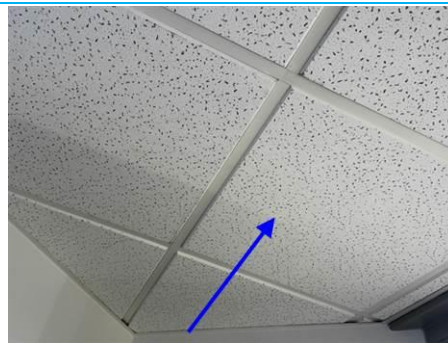
Matériaux : ZPSO-041  
Prélèvement : P051  
Description : Panneaux et plaques  
Localisation : BAT B / 2eme - 6  
Résultat : Absence d'amiante

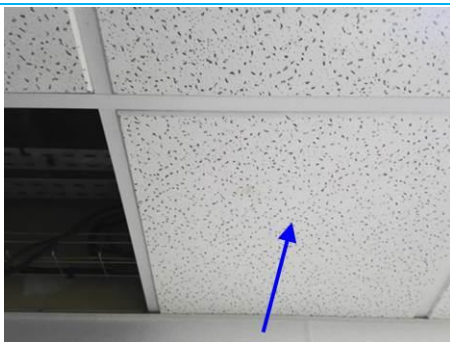
Matériaux : ZPSO-042  
Prélèvement : P052  
Description : Panneaux et plaques  
Localisation : BAT B / 2eme - 6  
Résultat : Absence d'amiante

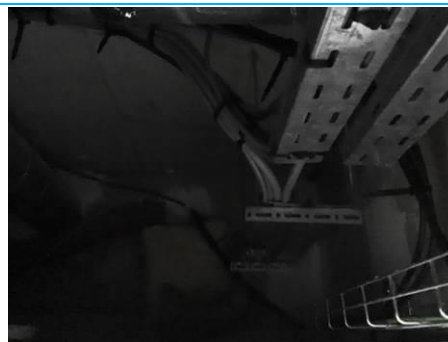
Matériaux : ZPSO-036  
Prélèvement : P053  
Description : Isolant intérieur fibreux  
Localisation : BAT B / 2eme - 6  
Résultat : Absence d'amiante

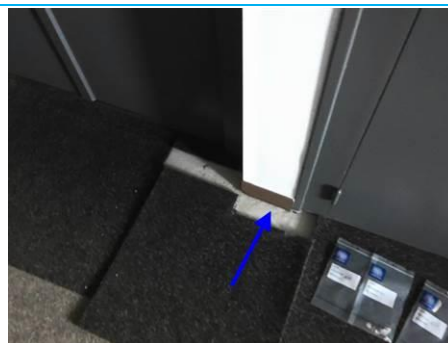
Matériaux : ZPSO-043  
Prélèvement : P055  
Description : Ragréage  
Localisation : BAT B / 3eme - 10  
Résultat : Absence d'amiante

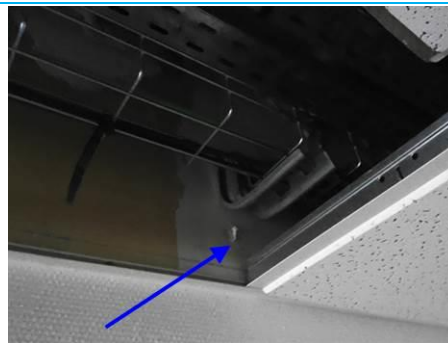
Matériaux : ZPSO-045  
Prélèvement : P057  
Description : Bande cartonné  
Localisation : BAT B / 3eme - 10  
Résultat : Absence d'amiante

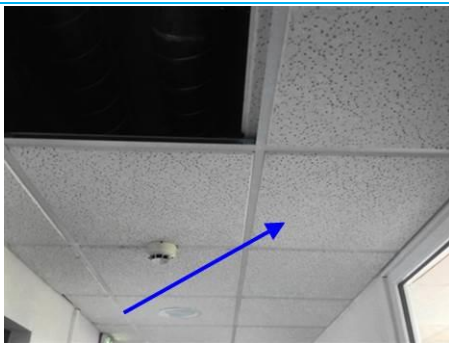
Matériaux : ZPSO-047  
Prélèvement : P062  
Description : Panneaux et plaques  
Localisation : BAT B / 3eme - 27  
Résultat : Absence d'amiante

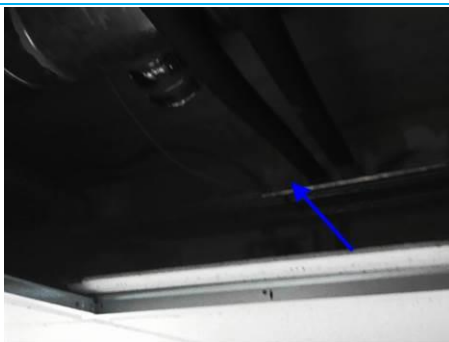
Matériaux : ZPSO-049  
Prélèvement : P063  
Description : Mousse expansive  
Localisation : BAT B / 3eme - 27  
Résultat : Absence d'amiante

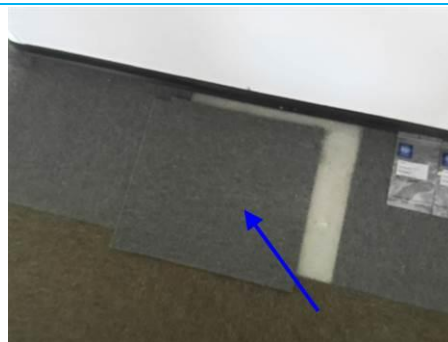
Matériaux : ZPSO-045  
Prélèvement : P064  
Description : Bande cartonné  
Localisation : BAT B / 3eme - 27  
Résultat : Absence d'amiante

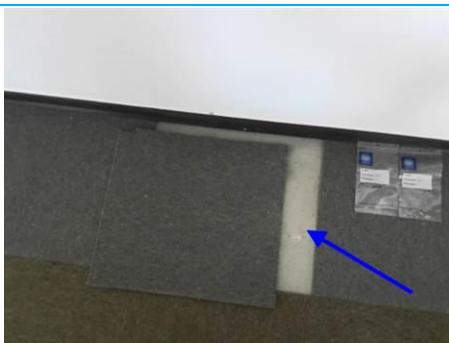
Matériaux : ZPSO-050  
Prélèvement : P065  
Description : Dalle moquette avec entre couche noire  
Localisation : BAT B / 3eme - 27  
Résultat : Absence d'amiante
