| Fiche d'intervention – CAF Avranches | |
| Dates | 24 mai - 07 juin – 28 juin – 12 juillet 2024 |
| Objet | Problématique Radon : Mesures complémentaires au diagnostic réalisé par Socotec – Réflexion sur les suites à donner |

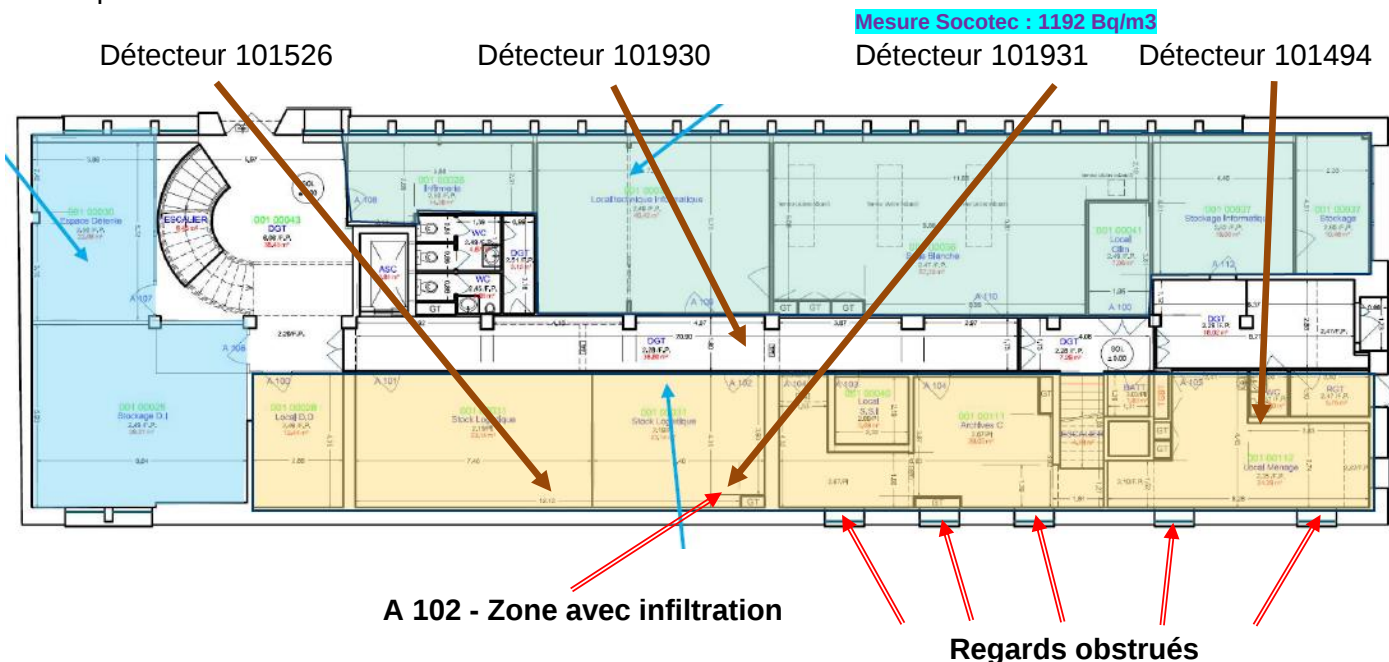
Dans l'objectif de préciser l'activité volumique du Radon dans la zone « stockage – archives – local ménage », 4 détecteurs ont été mis en place du 24 mai - 16h00 jusqu'au 07 juin – 10h00 selon l'implantation suivante :

- L'activité volumique radon élevée n'est pas limitée au local ayant fait l'objet d'un mesurage Socotec (A102) :

- Dans cette zone, il n'y a pas de fissures apparentes au sol mais un transfert est possible depuis les autres locaux et depuis la cage d'ascenseur qui descend dans le sol.

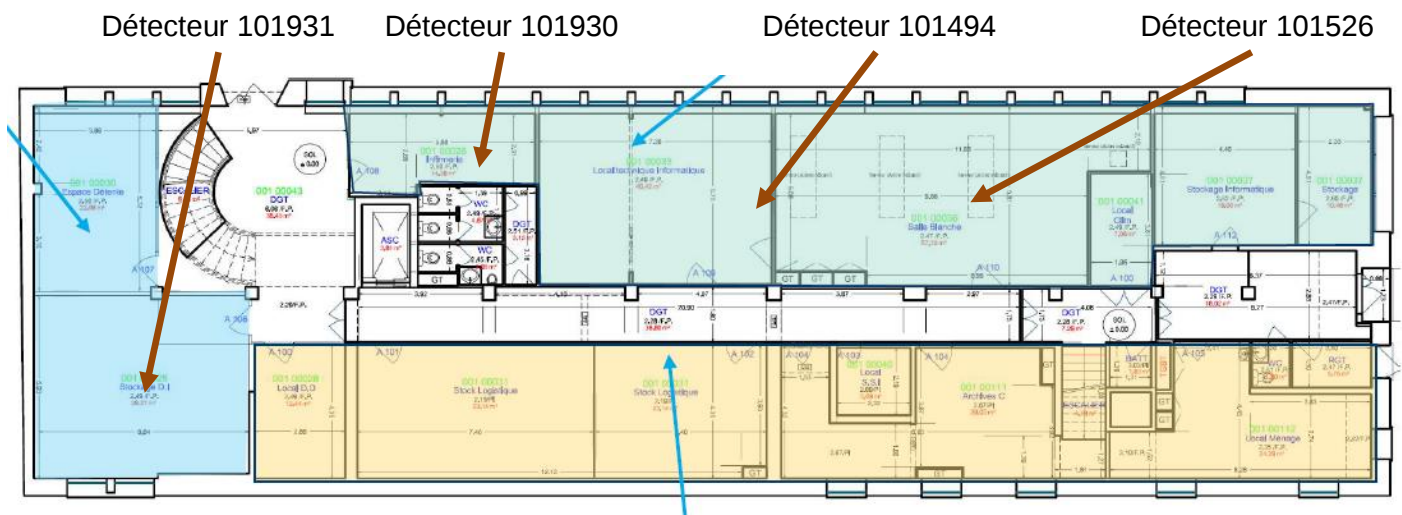
4 détecteurs ont été mis en place le 07 juin – 11h00 jusqu’au 28 juin – 10h00 afin de préciser l’activité volumique du radon dans les autres zones du Rez-de-chaussée selon l’implantation suivante :

- Résultats / commentaires
  - La mesure réalisée dans le local A 106 (stockage informatique) confirme que l'activité volumique radon est élevée dans l'ensemble de la zone semi-enterrée (côté Ouest),
  - Les locaux côté Est ont une activité radon plus faible, mais qu'il conviendrait néanmoins de réduire :
    - Environ 260 Bq/m<sup>3</sup> pour les locaux A 108 et A109,
    - Environ 340 Bq/m<sup>3</sup> pour le local A 110 qui comporte une ventilation en circuit fermé.

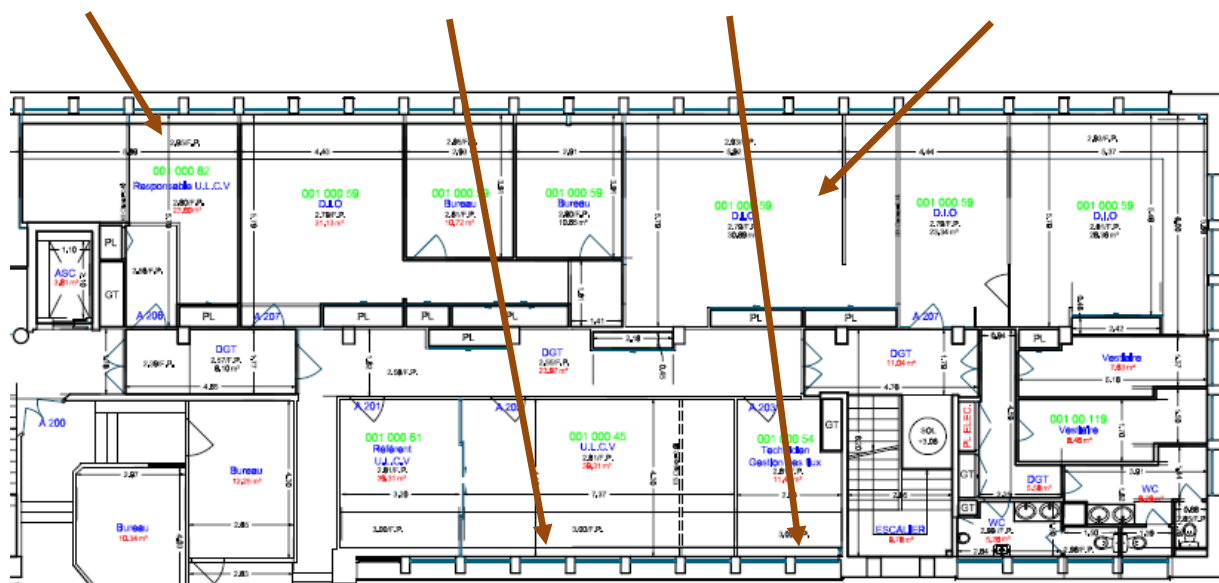
Détecteur 101494      Détecteur 101931      Détecteur 101526      Détecteur 101930

4 détecteurs ont été mis en place le 28 juin – 10h00 jusqu'au 12 juillet – 09h00 afin de préciser l'activité volumique du radon au 1<sup>er</sup> étage selon l'implantation suivante :

- Résultats / commentaires
  - Les locaux du 1<sup>er</sup> étage ont une activité volumique radon plus faible qu'au Rez-de-chaussée,
  - Le local A202 (situé au-dessus de la zone semi-enterrée) a néanmoins une activité de 220 Bq/m<sup>3</sup> qu'il conviendrait d'analyser :
    - passage de câbles/canalisations ?
    - perméabilité de la dalle ?
