Dossier de diagnostics techniques

Rapport de mission de repérage des matériaux et produits contenant de l'amiante avant réalisation de travaux

Référence AMITRAV-E6618558-2501 13 mars 2025

Bien	ERP catégorie 1 à 4
Adresse	Quai Forey 03100 MONTLUCON
Propriétaire	DIR. DEPART. FINANCES PUBLIQUES ALLIER 9 Avenue Victor Hugo 03000 MOULINS
Demandeur	DIR. DEPART. FINANCES PUBLIQUES ALLIER 9 Avenue Victor Hugo 03000 MOULINS

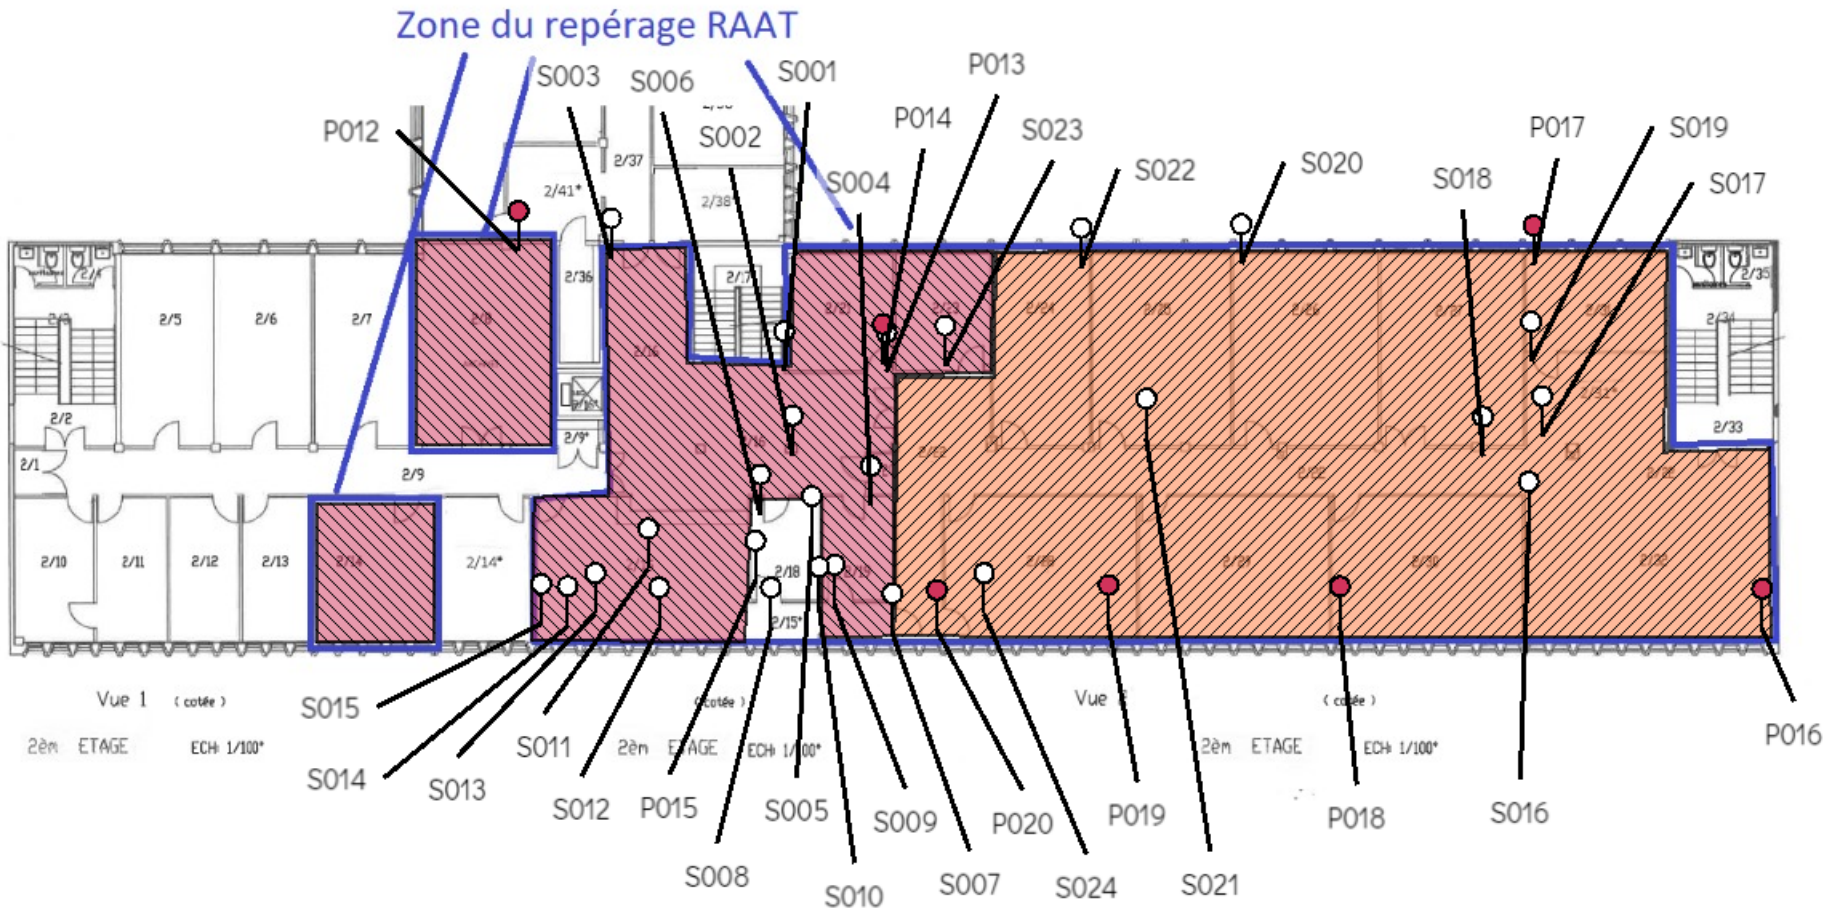
Colles bitumineuses, Dalles de sol, Ragréages

- Dalles de sol sous cloisons (plinthes pvc)
- Présence de dalles de sol indéterminée (non visible le jour du repérage) (plinthes bois blanc)
